## Sobre el empleo de suelos como relleno bajo contrapisos y losas flotantes: dos patologías en estudio

### About the use of soils as backfilling under roofs and flats: two studied pathology cases

## CASO: Relleno compuesto por material granular

## CASO II: Relleno compuesto por material no seleccionado

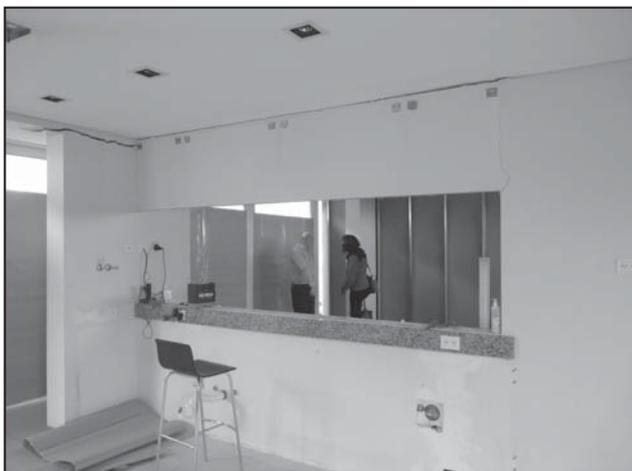
En la Figura 1 puede observarse la rotura presentada en un muro desprovisto de elementos estructurales como consecuencia del asiento del contrapiso sobre el que descargaba. Dicho muro únicamente constituía un elemento de separación de ambientes. No contribuía de ninguna manera a distribuir las cargas sino que por el contrario constituía una descarga adicional sobre el contrapiso.

Figura 1. Roturas en muro.

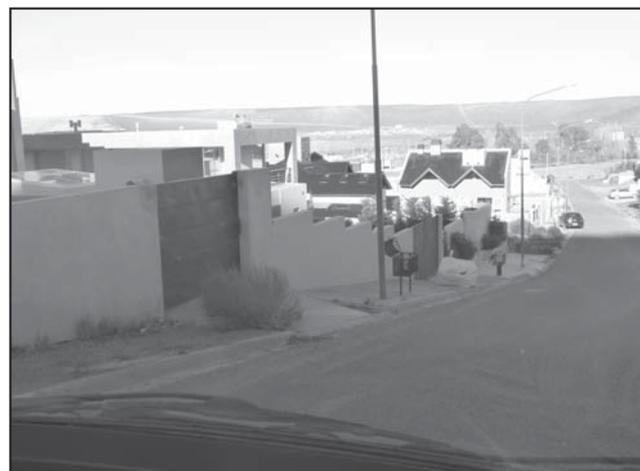
En la Figura 2 es posible observar la topografía con fuerte pendiente de los alrededores y más precisamente en el contrafrente de la vivienda.

Figura 2. Topografía del contrafrente.

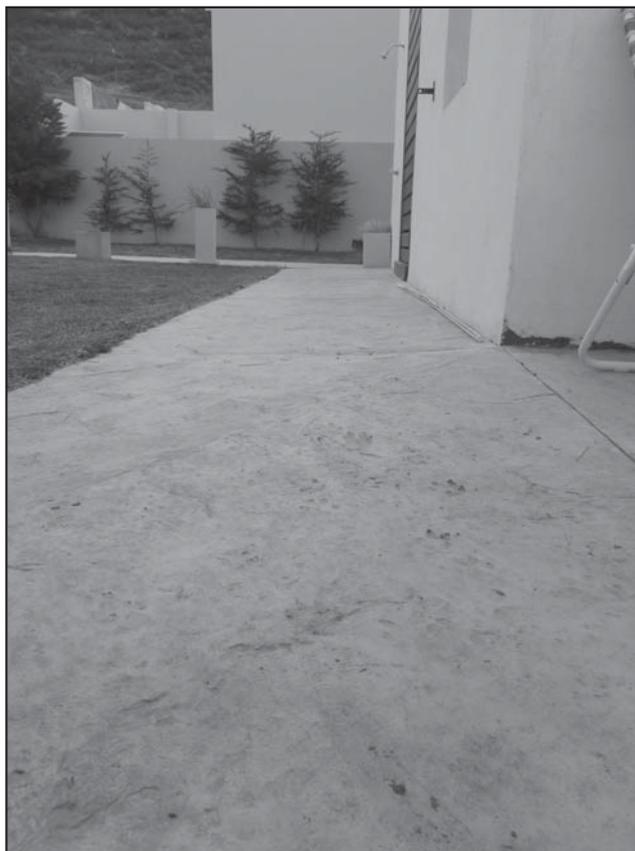
En la Figura 3, obsérvese la deformación de las veredas perimetrales construidas sobre material de relleno en las que se ve acentuada la pendiente natural dada a las mismas.

Figura 3. Vereda perimetral.

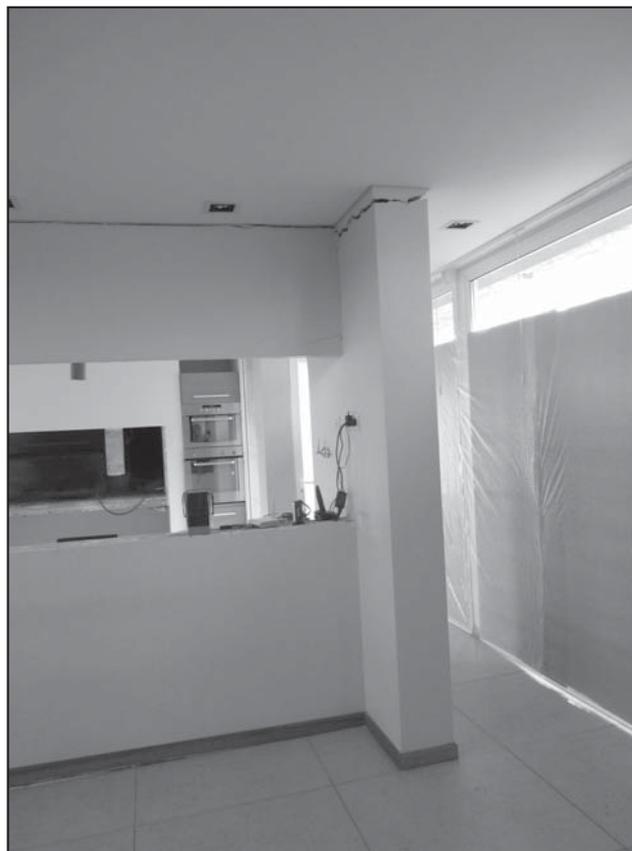
La rotura del muro desprovisto de elementos estructurales puede observarse en la Figura 4 desde otro ángulo, en tanto

Figura 4. Desplazamiento en muro no estructural.

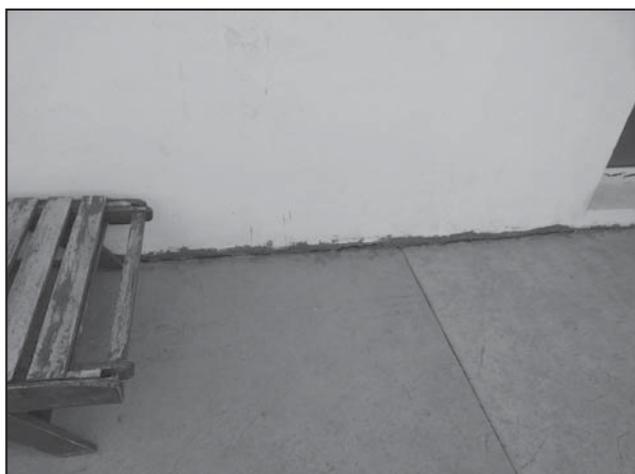
que la apertura de las juntas entre las paredes externas y las veredas, cuya pendiente se acentuó, son evidentes en la Figura 5.

Figura 5. Desplazamiento y rotación en junta en vereda perimetral.

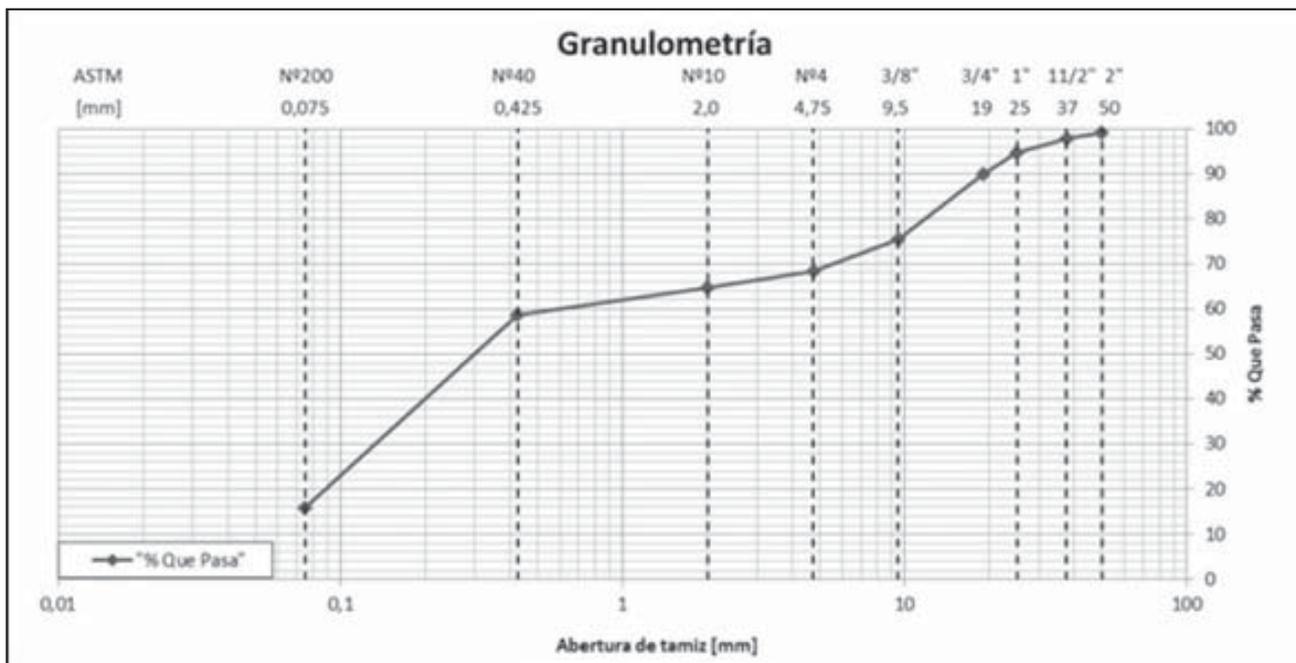
Figura 6. Granulometría de los primeros 30cm del relleno.

Respecto a la granulometría del material de relleno era adecuada para su uso, a pesar del faltante en algunos tamices, como puede observarse en la curva presentada en la Figura 7. Muchas veces suele utilizarse como referencia las parábolas de Fuller y Thompson para determinar si una granulometría es adecuada, pero debe destacarse que dichas parábolas fueron diseñadas y propuestas para verificar la aptitud de agregados para ser utilizados en la dosificación de hormigón.

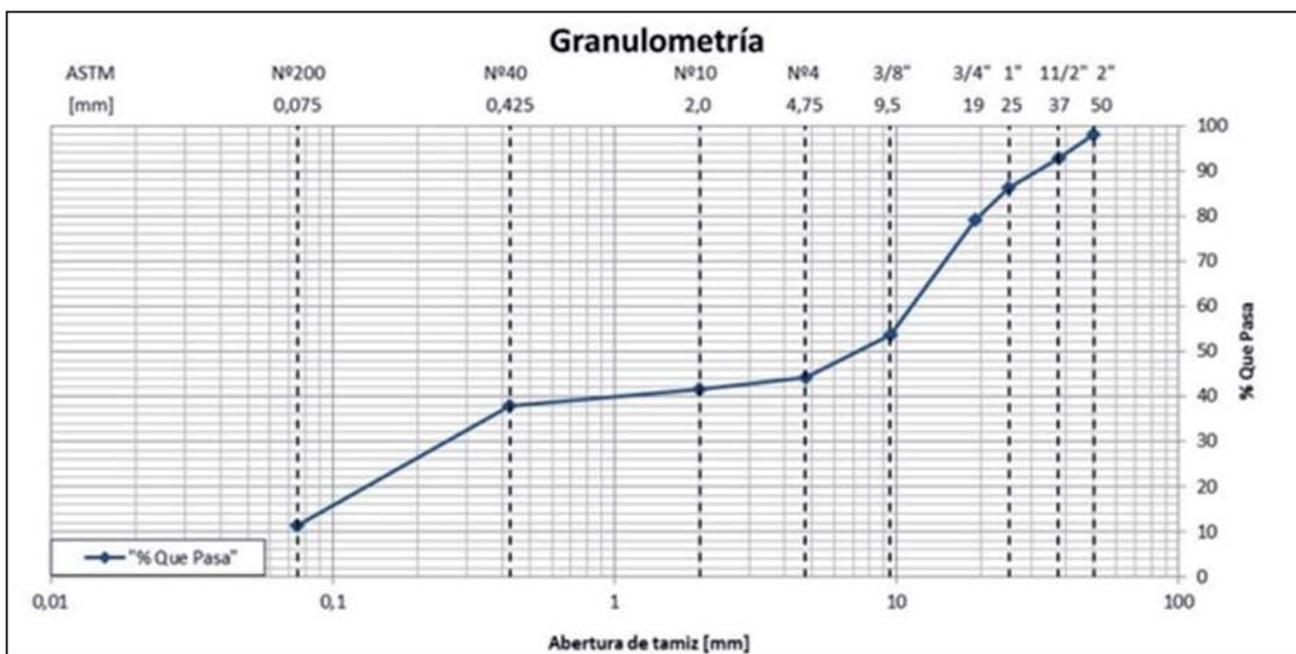
El material muestreado y clasificado en el espesor superior de 30cm correspondía a una arena limosa con fracción fina no plástica SM-ML. A mayor profundidad (3,5m) el material muestreado correspondía a una grava mal graduada con limos GP-GM. En ambos casos la fracción fina no presentaba plasticidad.

Figura 7. Granulometría a 3,5m de profundidad de relleno

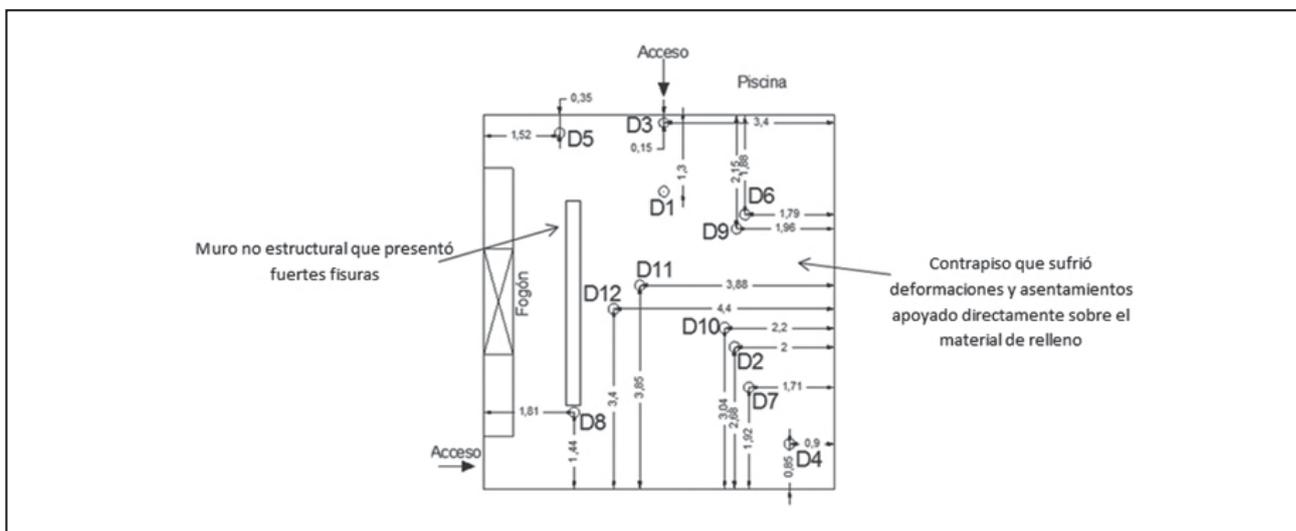
**Figura 8. Croquis de ubicación de los ensayos in situ y muestreo para Proctor.**

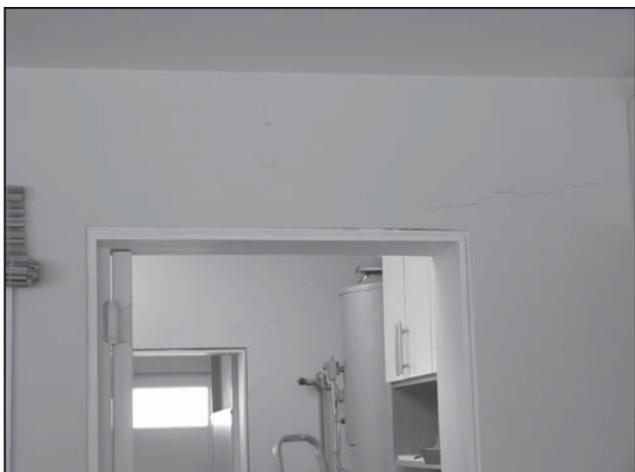
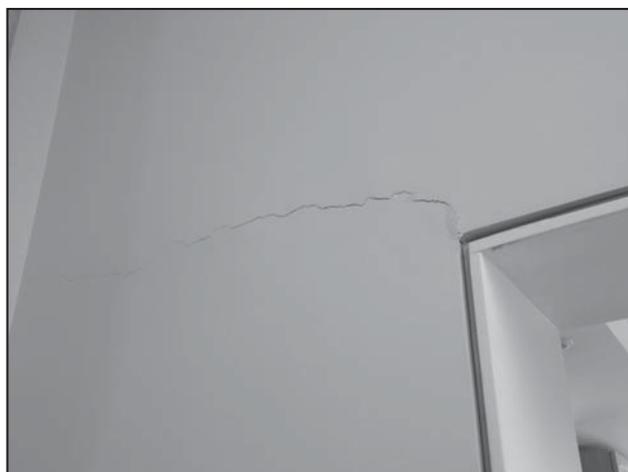
Muchos de los muros perpendiculares a uno de los ejes medianeros presentaban fisuras como las que pueden observarse en la Figura 9 y Figura 10.

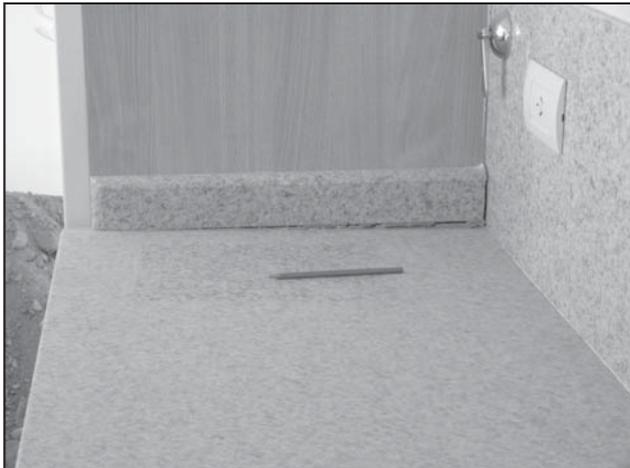
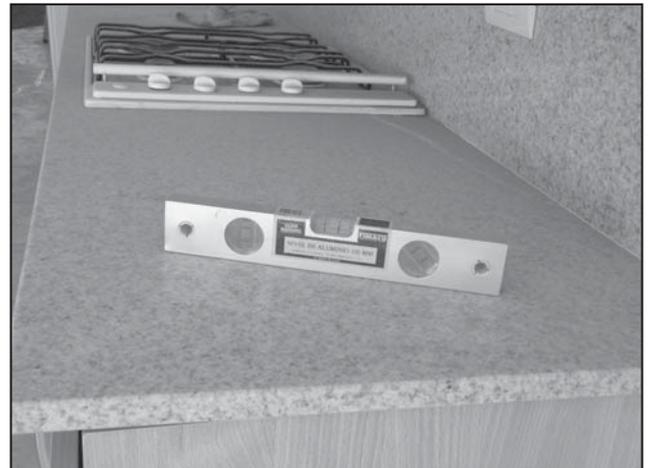
Las mesadas que se encontraban empotradas a muros que presentaron deformación perdieron la horizontalidad e incluso se rompieron, Figura 11 y Figura 12.

Una vez realizadas las calicatas lo que pudo observarse es que el relleno no coincidía con las recomendaciones dadas por el geotecnista. Tanto en la Figura 11 como en la Figura 12 puede observarse el material de relleno (obsérvese el corte limpio

típico de arcillas con humedad cercana al límite plástico) así como los elementos estructurales colocados debajo de las vigas portamuros con el fin de materializar el volumen vacío. Los bloques en “U” además de estar colocados en la dirección incorrecta no cumplían con la función para la que fueron colocados: materializar un volumen vacío debajo de las vigas de fundación. Puede observarse en las fotografías que las oquedades se encuentran llenas de material.

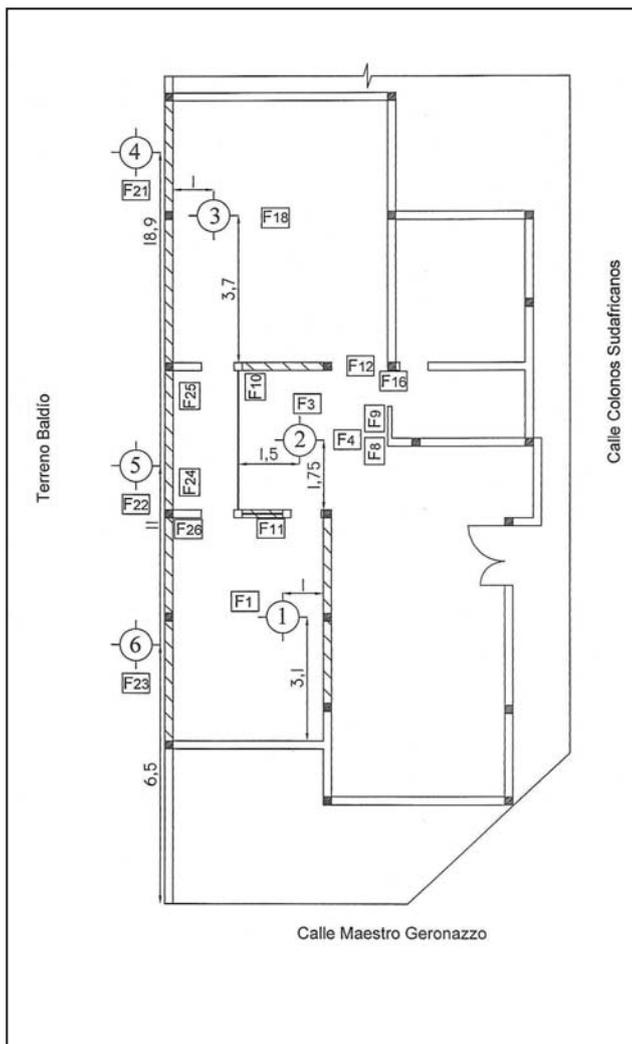
De la identificación del material de relleno surgieron los resultados presentados en las Tablas 2 a 9. El material de relleno se trataba de un material granular con fracción fina de características arcillosas. La fracción fina posee un alto porcentaje de índice plástico. En la Figura 15 los números corresponden a la ubicación de las calicatas en la planta baja. Las letras F corresponden a zonas afectadas. Así por ejemplo en F21 se encuentra apoyada la mesada de la Figura 13. En F12 y F16 está situada la viga cuya falla se presenta en la Figura 26. En F18 está situado un contrapiso deformado con afloramiento de sales. En F25 y F26 se encuentran sendas puertas cuyos marcos se deformaron presentando fisuras por la inexistencia de dinteles. En F10 se encuentra apoyada la mesada de la Figura 12.

aplican su carga en todas aquellas direcciones en las que encuentren menos restricción. En este caso, las arcillas encontraron menor resistencia en sentido vertical con dirección franca hacia arriba (F12 y F16 en Figura 15)

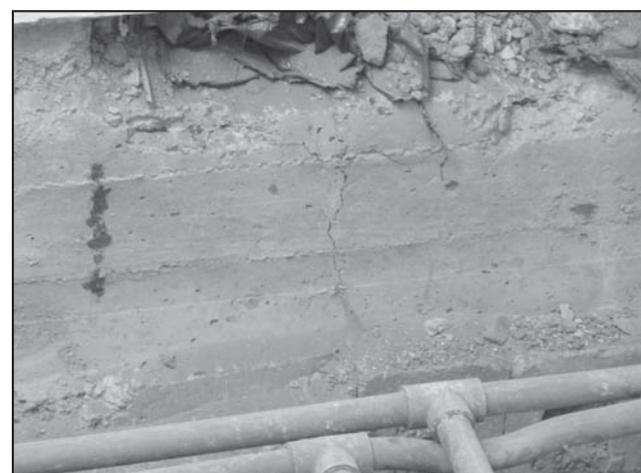
Cuando en la Figura 16 y Tabla 8 nos referimos a “viga fisurada” la misma corresponde a una viga que, contrariamente a lo esperado, falló por flexión, pero con una deformación provocada por tracción en la zona superior. Dicha viga fue calculada con cargas actuando desde arriba hacia abajo (acción de la gravedad) en tanto que los suelos en proceso de expansión

La falla en dicha viga coincide con una zona de relleno de material cercano a la calicata 2. En dicha zona ocurrió la rotura, en las primeras facies de desarrollo de la patología, en una tubería de agua potable. Allí se produjo la inundación de una excavación realizada por el constructor con el fin de detectar el origen de las patologías. Dicha excavación fue abandonada por el constructor con que en cierta forma se produjo una suerte de ciclo de secado y humedecimiento, los cuales propician la activación y posterior reacción aún más severa de las arcillas. La no materialización de una ménsula prevista en el diseño y en línea con dicha viga, todo bajo la acción de un suelo expansivo, fueron el detonante de las fallas.

Figura 16. Viga que falló por flexión inversa para la que fue diseñada.

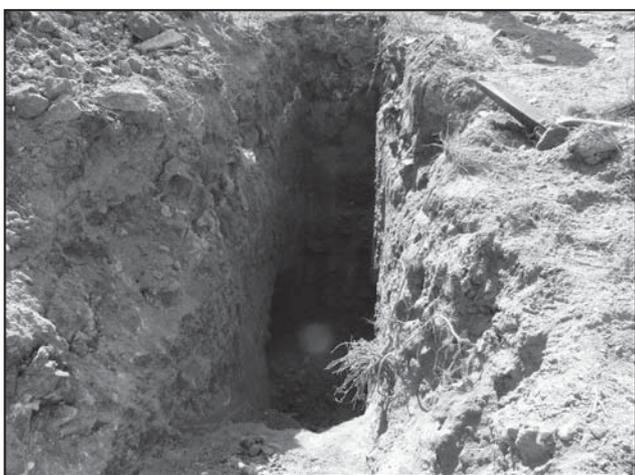
Figura 17. Calicata en terreno colindante.

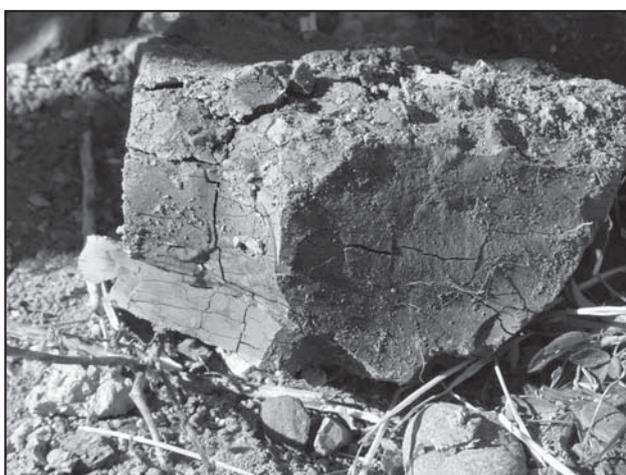
El material fue identificado como una arena limosa o arena arcillosa con contenido de carbonatos, fuertemente fisurada, preconsolidada, misma que al ser extraída en bloques o damas, como consecuencia de la pérdida de confinamiento, presentaba rápidamente fisuramiento y pérdida de humedad (Figura 18). La toma de muestras inalteradas en volúmenes necesarios para la realización de ensayos en laboratorio (tales como el de consolidación o triaxial) fue una labor imposible. Mientras se trataba de realizar baños de parafina, con el fin de preservar la humedad de las muestras, las mismas se fisuraban.

Figura 18. Fisuras y pérdida de humedad.
