# Caracterización geomecánica de los taludes de la autovía RP N° 20, municipio de El Volcán, provincia de San Luis

## Geomechanical characterization of the slopes of provincial route 20, municipality of El Volcan, province of San Luis

Denaro, Juan F. ✉ - Sales, Daniel A. <sup>1</sup>

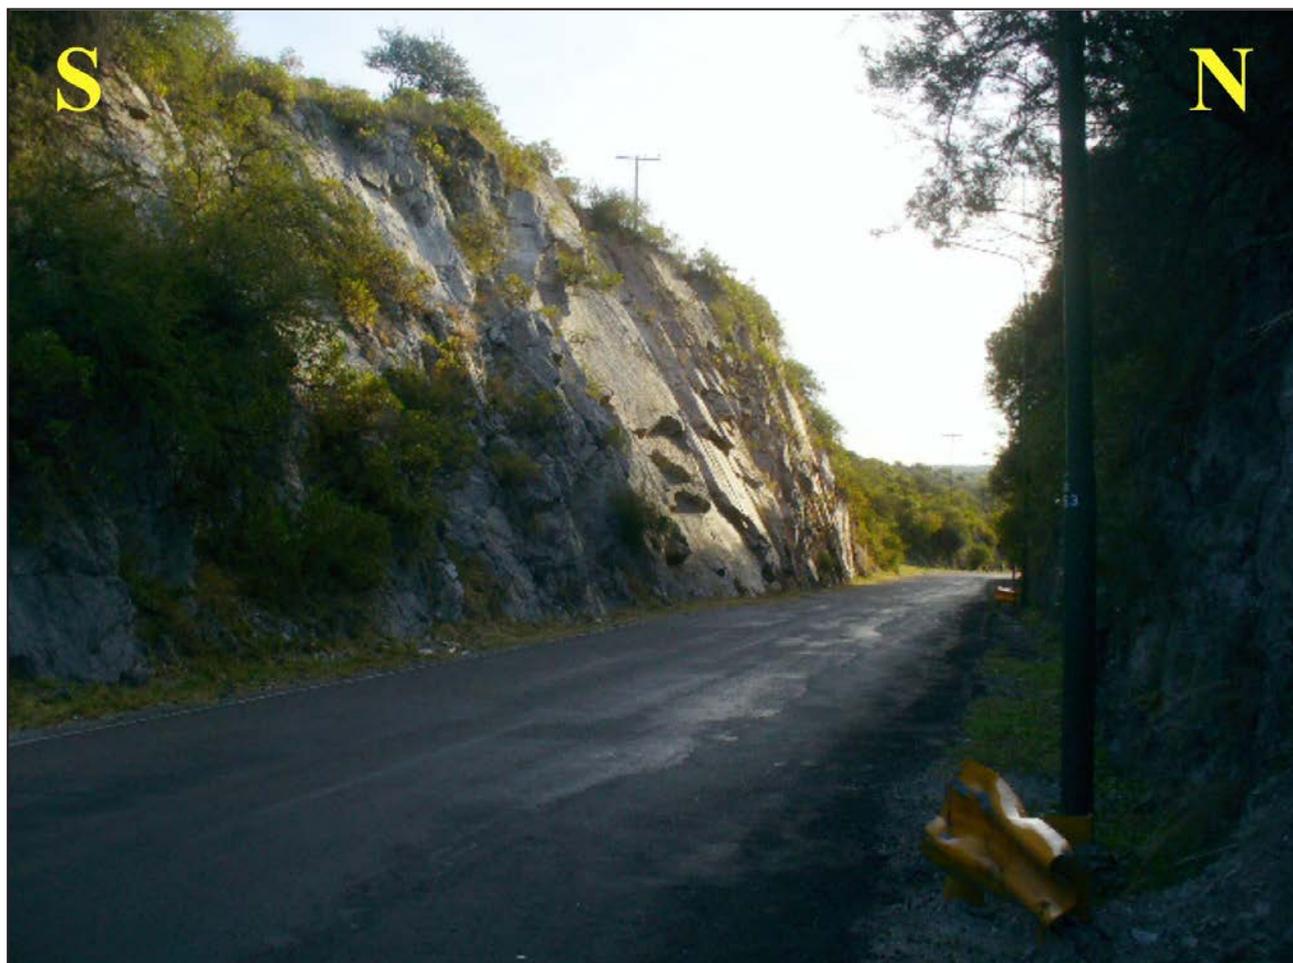
El talud N°1 se localiza en rocas graníticas en el sector conocido como Cuesta del Gato. En este tramo, la autovía deja de tener doble sentido y solo se transita por la antigua traza de la ruta, desde la localidad de El Volcán hacia la localidad de Juana Koslay (Figuras 1 y 2).

Este sector representa el sitio de mayor amenaza por procesos de remoción en masa, a lo largo de 150 m de longitud aproximada, carente de banquina a ambos lados de la traza vial.

Los planos del sistema de fallas extensionales sobre la margen sur del camino, buzan a favor de la pendiente (Figura 5). El macizo presenta problemas de inestabilidad por roturas del tipo planar y cuña, generando procesos de remoción a través de deslizamientos traslacionales. Esto ocurre principalmente en épocas de lluvias torrenciales de corta duración. Sobre la margen norte del camino, los planos de fallas normales presentan rotura por vuelco en el talud opuesto, que en raras ocasiones presenta caída de material por volcamiento de bloques.

En la determinación de la calidad del macizo rocoso para taludes, se estima una calidad "muy mala" (índice RMR con corrección por orientación) y "mala" (índice SMR) (Tabla 2). El afloramiento según el índice GSI, se clasifica "bloques irregulares con una condición del frente buena" (BI/B) (Tabla 2).

Figura 5. Vista al oeste del talud N° 1, con un corte subvertical y roturas del tipo planar.

En el talud N° 1, la inestabilidad está generada principalmente por planos que desarrollan rotura planar (FS = 0.5), los que imponen una amenaza latente de deslizamientos traslacionales del tipo planar (Figura 10a). En menor proporción, se reconocieron set de discontinuidades que forman rotura en cuña (FS= 0.82) (Figura 10b).

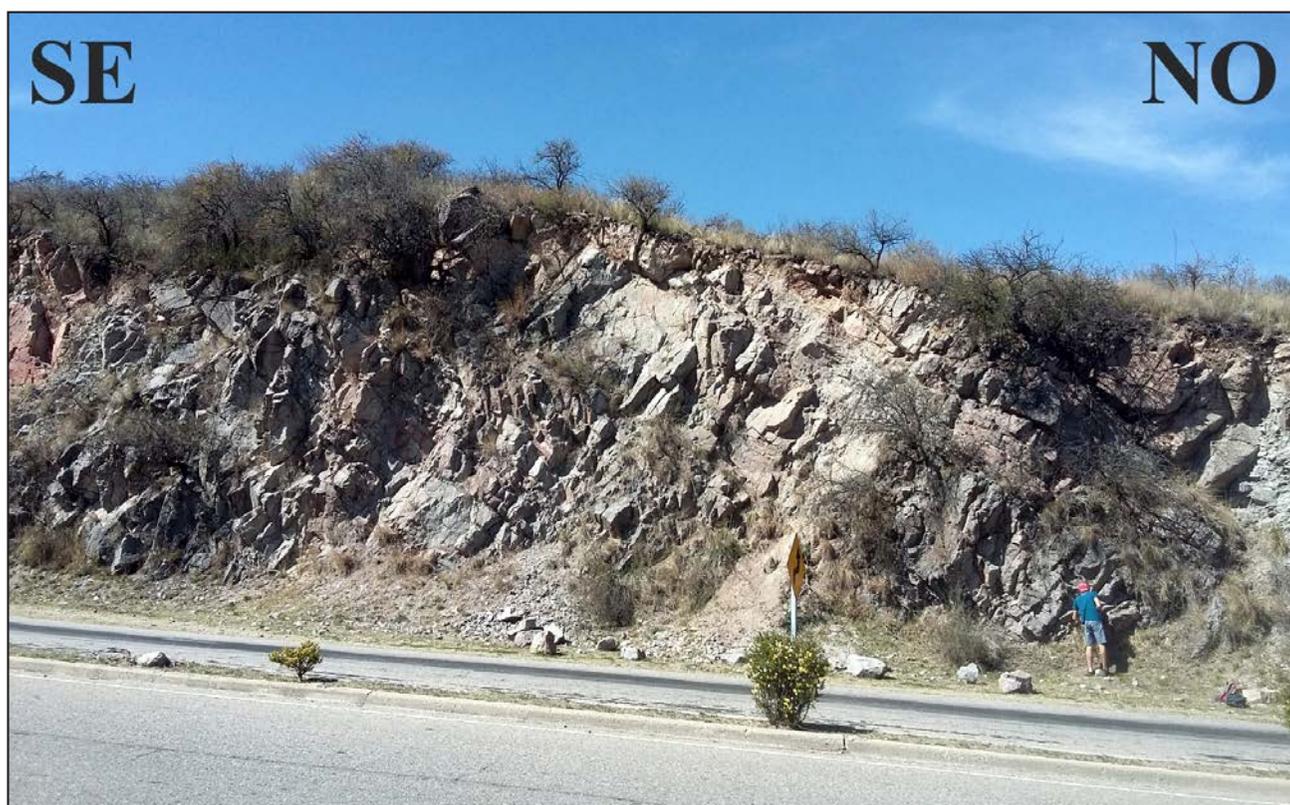
El talud N°2 se desarrolla en rocas graníticas en la margen norte de la autovía, en cercanía de la localidad de El Volcán (Figura 2). El macizo presenta una intensa fracturación afectado por cizalla frágil, generando roturas del tipo planar y en cuña (Figura 6).

En la determinación de la calidad del macizo rocoso para taludes, presenta calidad "muy mala" (índice RMR con corrección) y "mala" (índice SMR) (Tabla 3). El afloramiento según el índice GSI, se clasifica "bloques irregulares con una condición del frente buena" (BI/B) (Tabla 3).

Figura 6. Vista panorámica al sudoeste de un sector del talud N° 2, afectado por cizalla frágil, que disgrega mecánicamente al granito

En el talud N° 2, los planos de discontinuidad desarrollan inestabilidad del talud por rotura planar (FS= 0.30) (Figura 10c). En este sector, es común describir el desprendimiento de bloques del granito por caída de rocas, inicialmente del tipo planar.

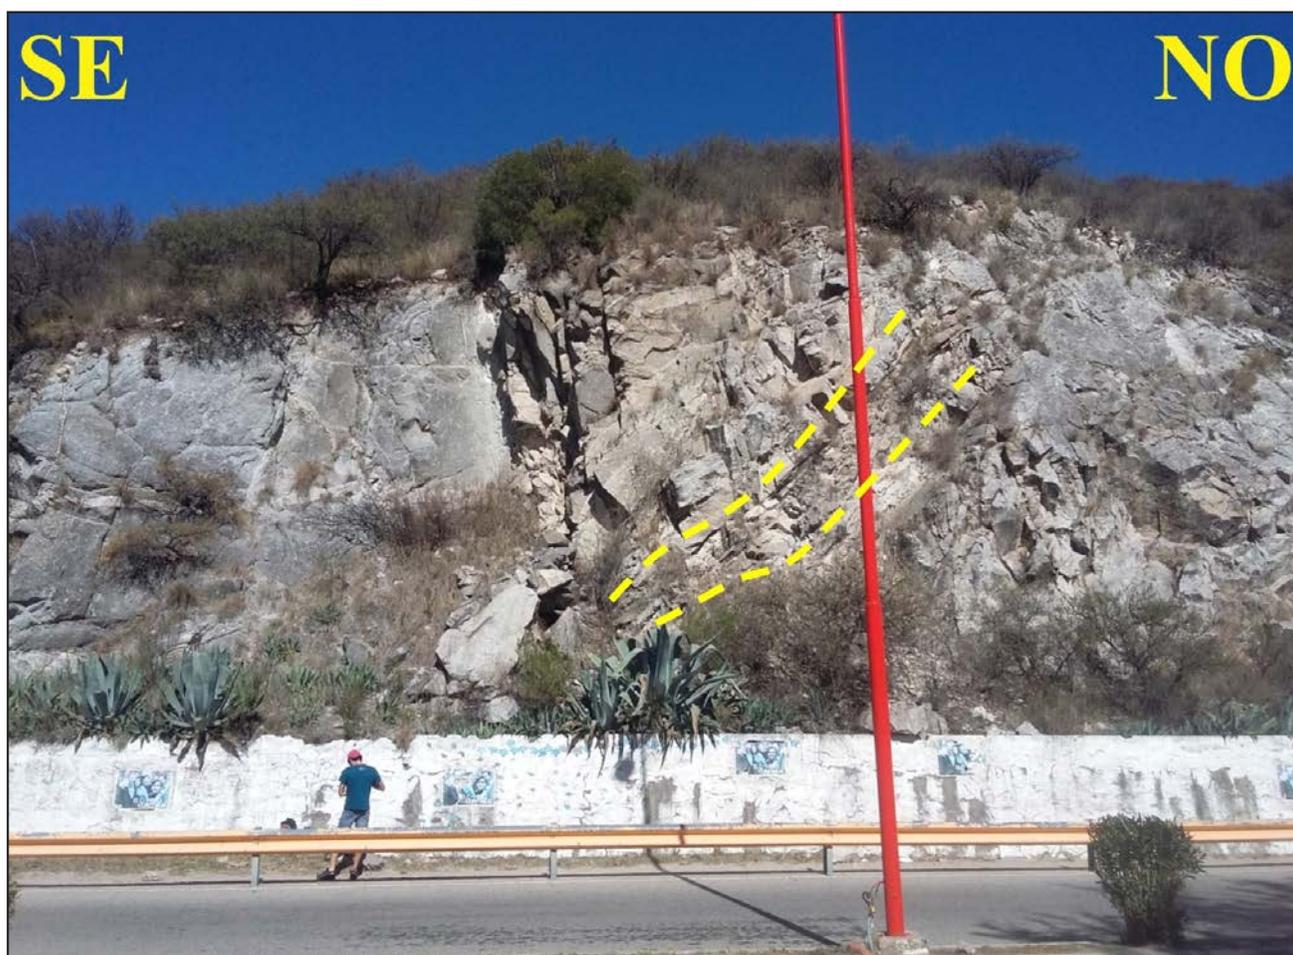
El talud N°3 se encuentra en la terminación oriental de los afloramientos graníticos. Se expone en la margen norte de la autovía en la zona urbana de la localidad de El Volcán (Figura 2). El macizo está afectado parcialmente por cizalla frágil. En la relación entre la orientación del talud y las estructuras, se generaron roturas del tipo planar, en cuña y vuelco (Figura 7).

La calidad estimada del macizo rocoso para taludes, es “media” (índice RMR con corrección) y “mala” (índice SMR) (Tabla 4). El afloramiento según el índice GSI, se clasifica como “bloques irregulares con una condición del frente mala” (BI/M) (Tabla 4).

Figura 7. Vista panorámica al sudoeste de un sector del talud N° 3, donde el granito es afectado en un sector por cizalla frágil (entre líneas de color amarillo)

El sector del talud N° 3, la inestabilidad la generan set de fracturas por rotura en cuña con un FS=0.55 (Figura 10d) y rotura planar a través de un FS= 0.47 (Figura 10e). Aunque el movimiento está condicionado a traslacional, por el grado de disgregación mecánica del macizo, se destaca los desprendimientos de bloques pequeños acumulados sobre la base del talud.

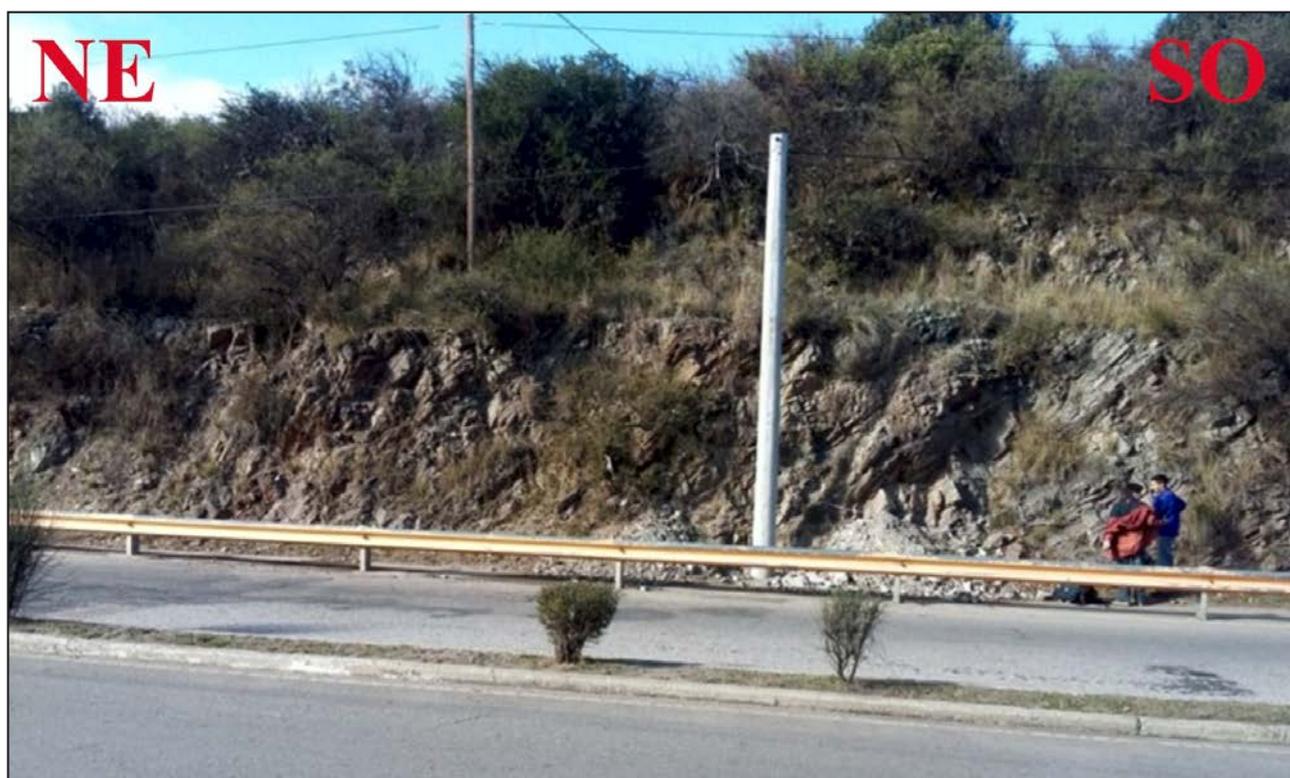
Por último, el talud N°4 se desarrolla sobre la margen sur de la autovía sentido al noreste, en el ámbito urbano de la localidad de El Volcán, sobre rocas metamórficas (esquistos) acompañadas de inyecciones pegmatíticas (Figura 2).

El sector se encuentra afectado parcialmente por cizalla frágil, con un aumento del grado de fracturación. Predominan en el macizo rocoso roturas en cuña (Figura 8).

La calidad del macizo rocoso para taludes es “media” (índice RMR con corrección) y “normal” (índice SMR) (Tabla 5). El afloramiento según el índice GSI, se clasifica como “bloques irregulares con una condición del frente mala” (BI/M) (Tabla 5).

Figura 8. Vista panorámica al sudeste de un sector del talud N° 4.

Por último, la estabilidad del talud N° 4, está condicionado por pocos sets de fracturas en cuña, a partir de la interacción de fracturas frágiles con la estructura penetrativa de la roca metamórfica con una orientación de sus planos transversalmente a la cara libre del talud (FS= 0.48) (Figura 10f).

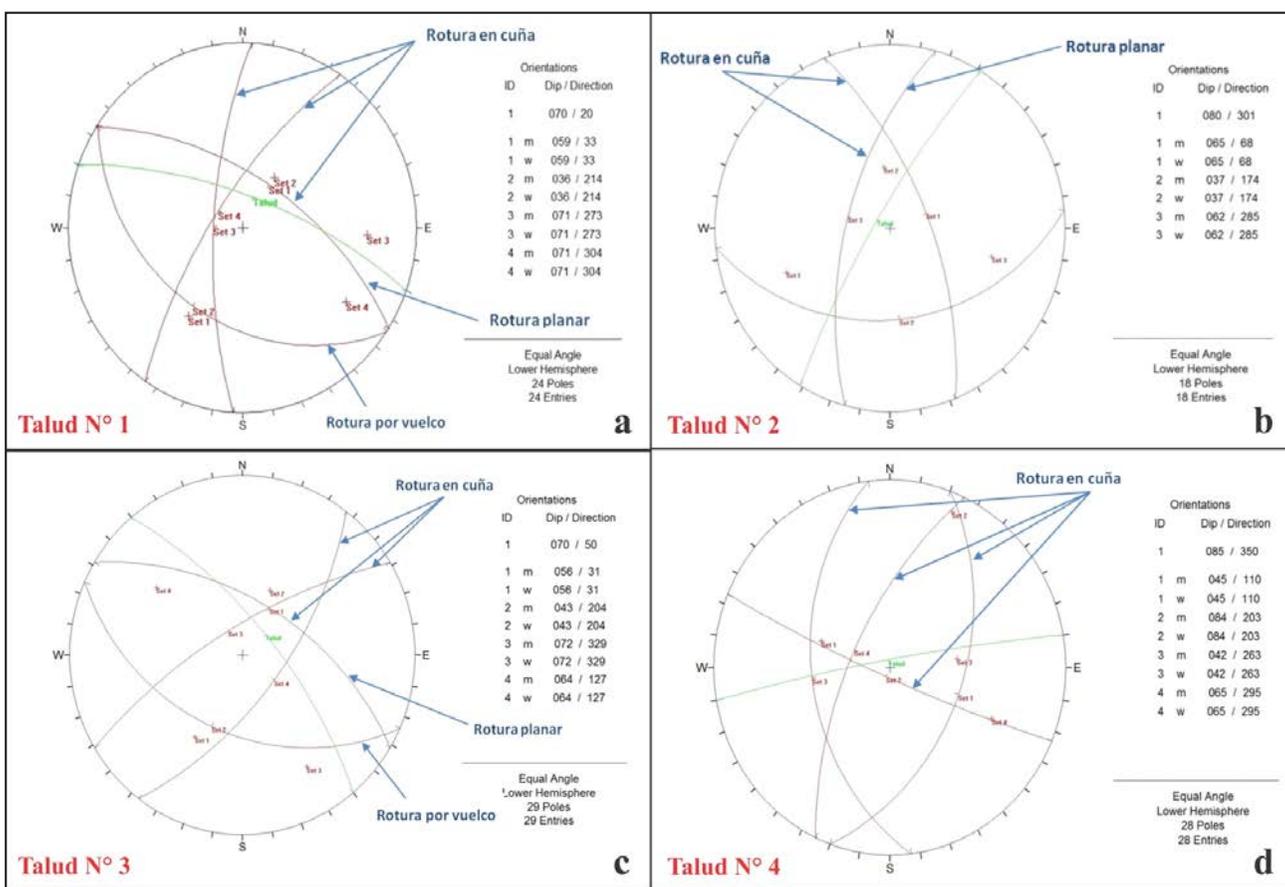
En los taludes se identificaron diferentes sets de discontinuidades que afectan al macizo por rotura planar, en cuña y vuelco, en función de la disposición existente entre la orientación del talud y de las discontinuidades presentes (Figura 9), desarrollando la inestabilidad del corte del macizo por deslizamientos planares y en cuña.

**Figura 9. Proyección estereográfica que representa la orientación de los sets de discontinuidades presentes en los cuatro taludes analizados, desarrollándose roturas del tipo planar, en cuña y vuelco.**

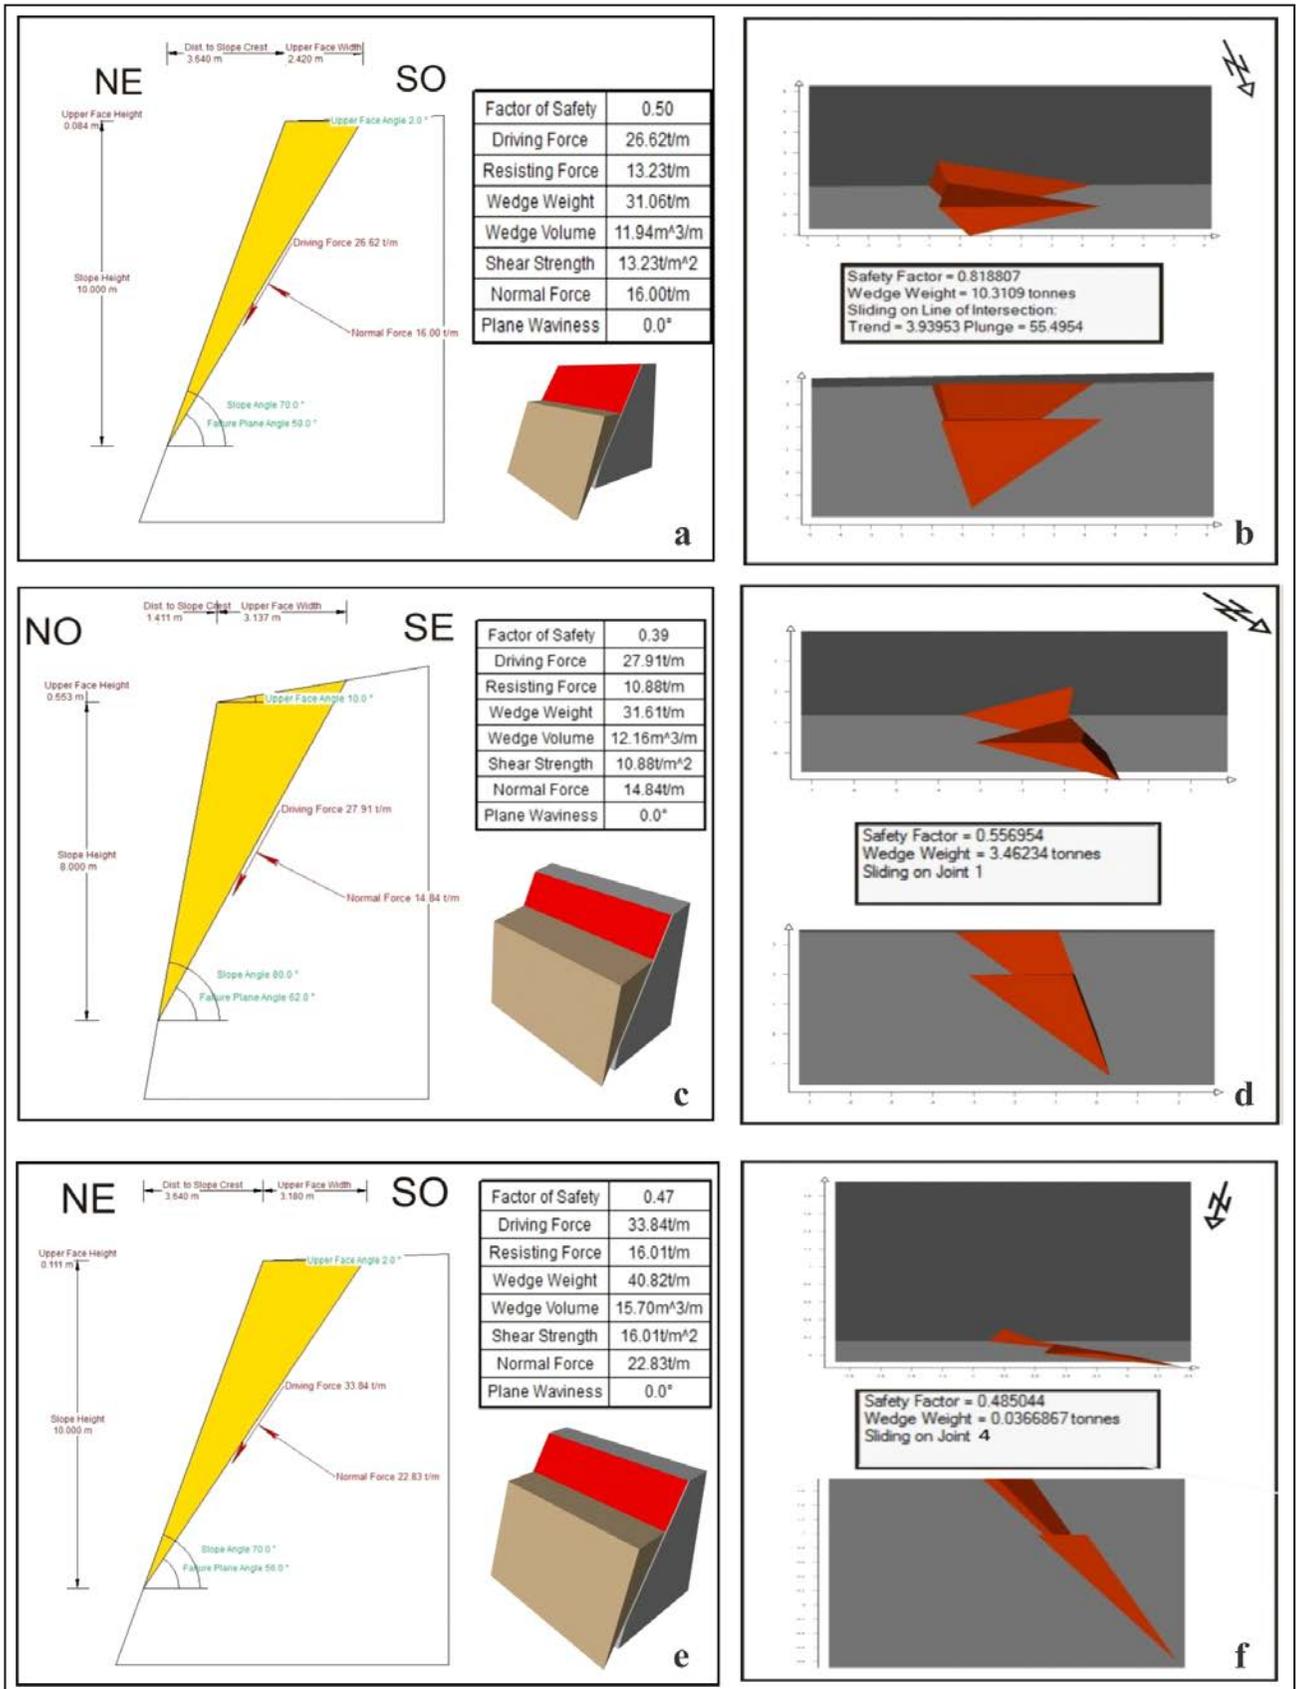
Figura 10. Modelos obtenidos para rotura planar y rotura en cuña en los taludes analizados (N=4), con FS<1 y que desarrollan inestabilidad por deslizamiento traslacional o caída de rocas.

Los taludes seleccionados presentan constante inestabilidad por caída de rocas, los que deberían realizarse cambios en la geometría de estos, para disminuir el riesgo de caída de rocas.
