Deslizamiento en la ruta provincial Nº 173, Cañón del Atuel, provincia de Mendoza

Landslide at the provincial route Nº 173, Cañón del Atuel, Mendoza province

Sales, Daniel A.¹ ✉ - Gardini, Carlos E.^{1,2} - Cisneros, Héctor A.¹

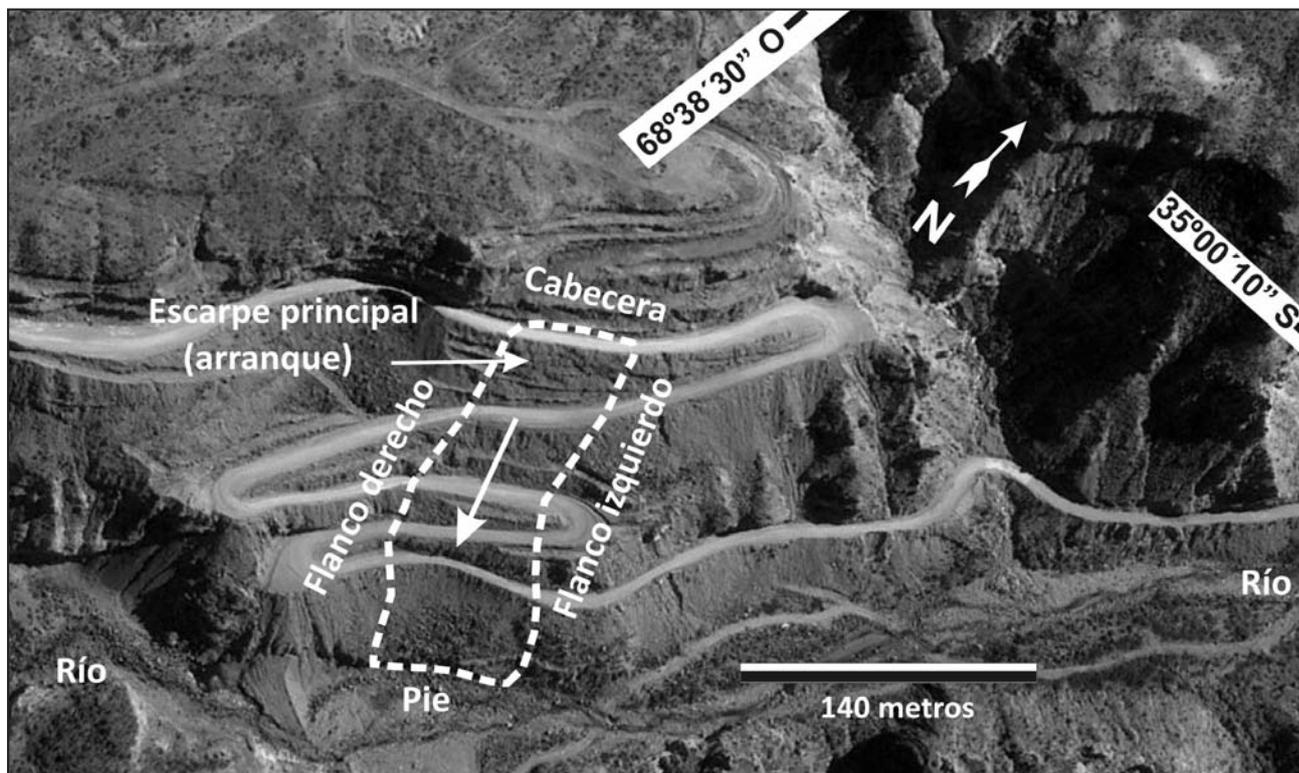
Del análisis de los parámetros morfométricos del deslizamiento, este presenta un largo máximo de 210 m en dirección NNO a SSE y un ancho promedio perpendicular de 80 m, donde los flancos se desarrollan en forma paralela en una extensión de 200 metros aproximados desde la zona de arranque hasta la culminación o pie del deslizamiento en la margen occidental del río (Figura 2).

El sector de arranque o escarpe principal, se aprecia en la parte superior del talud situado entre la 1ª y 2ª bajada del camino (Figura 2). La cara libre del talud tiene una inclinación de 35° al SE y coincide con la zona de mayor deformación de los depósitos (Figura 3a). En el talud se observa la existencia de 3 bermas a diferentes alturas con un ancho máximo de 1 a 1,5 m que han sido deformadas por las reactivaciones (Figura 3b). En este sitio aflora el plano de rotura del deslizamiento con una actitud de 75°/67° SE (Figura 3c), que genera el desmembramiento del talud con tres resaltos principales en forma escalonada en una longitud de 3 m, producto de movimientos sucesivos. El resalto del sector medio, presenta una cara libre en el labio elevado con un desplazamiento en la vertical que de 0,70 m (Figura 3d) y que continúa hasta 1,40 m de profundidad, generando una grieta de tracción de 0,30 m de abertura.

Figura 2. Vista al NO del área del deslizamiento (en líneas de trazo discontinuo), mientras que la flecha indica el sentido de desplazamiento de la masa crítica (imagen tomada y modificada de Google Earth).

El estilo del deslizamiento es de eventos múltiples y sucesivos, donde se establecieron al menos 3 eventos registrados en el campo en la zona de escarpe principal, a partir del reconocimiento de grietas extensionales paralelas y en escalón sobre el talud entre la 1ª y 2ª bajada. La distribución de la actividad es claramente confinada y alargada en dirección SSE (Figura 2).

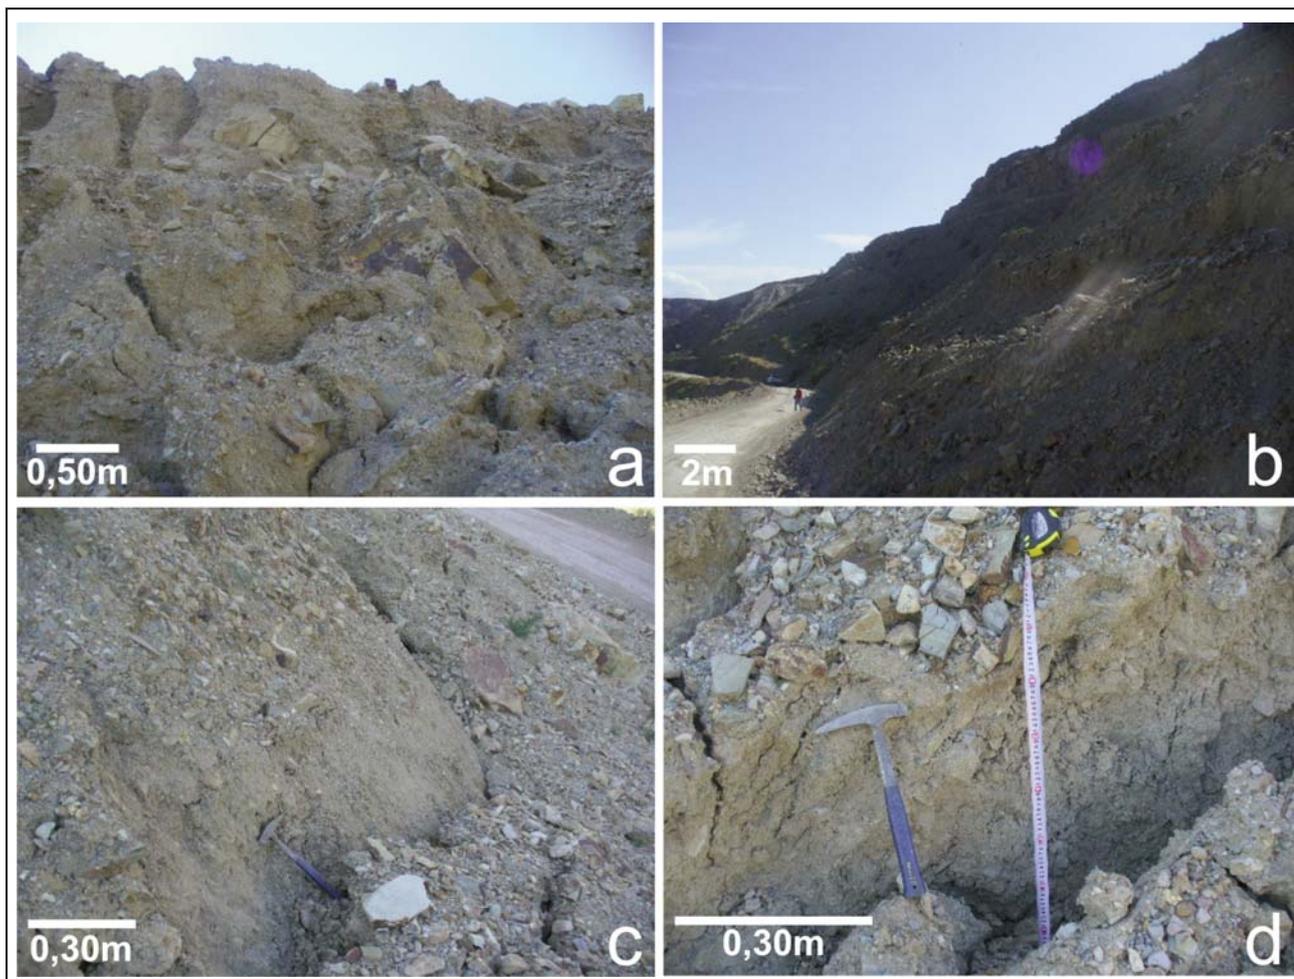
Figura 3. a) Vista hacia el NNO del talud que contiene a la zona de arranque del deslizamiento, b) Vista hacia el Sur del talud entre la 1ª y 2ª bajada donde se encuentra el sector de arranque, en primer plano se observan bermas interrumpidas, c) Plano de rotura del deslizamiento en la zona de escarpe principal, d) Resalto de 0,70 m en la zona de escarpe principal).

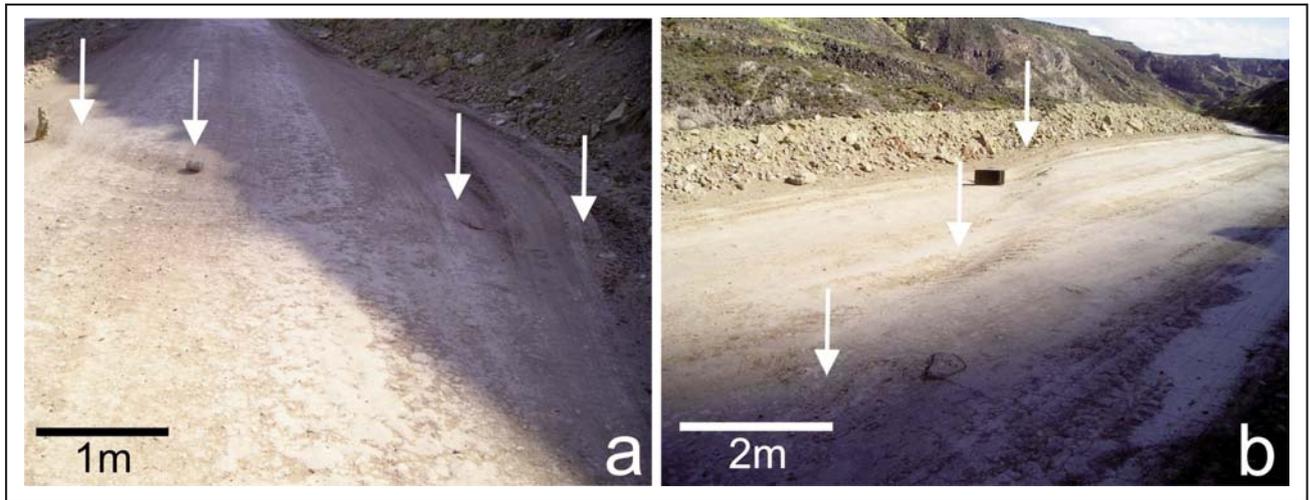
La descompensación del material de cabecera continúa hacia el Este donde se encuentra el flanco izquierdo. Este flanco presenta en su parte superior una dirección meridional que luego cambia al sudeste a partir de la 4ª bajada del camino hasta el río. El flanco izquierdo muestra rasgos morfológicos más sutiles en los caracoles de la traza vial, posiblemente por el constante trabajo de las maquinarias en tareas de relleno y compactación del camino, aunque se detectan deformaciones y grietas de menor intensidad en cada uno de los tramos (Figura 4a). En la 2ª bajada del camino se observó la cicatriz del deslizamiento coincidente con el flanco derecho que continúa en similar dirección que el flanco izquierdo atravesando la ruta en las bajadas 3ª y 4ª hasta la margen occidental del río (Figura 4-b).

Figura 4. a) Las flechas indican la deformación de la traza vial coincidente con la dirección del flanco izquierdo en la 4ª bajada del camino, b) Trazo del flanco derecho en la segunda bajada hacia el Sur (marcado con flechas).

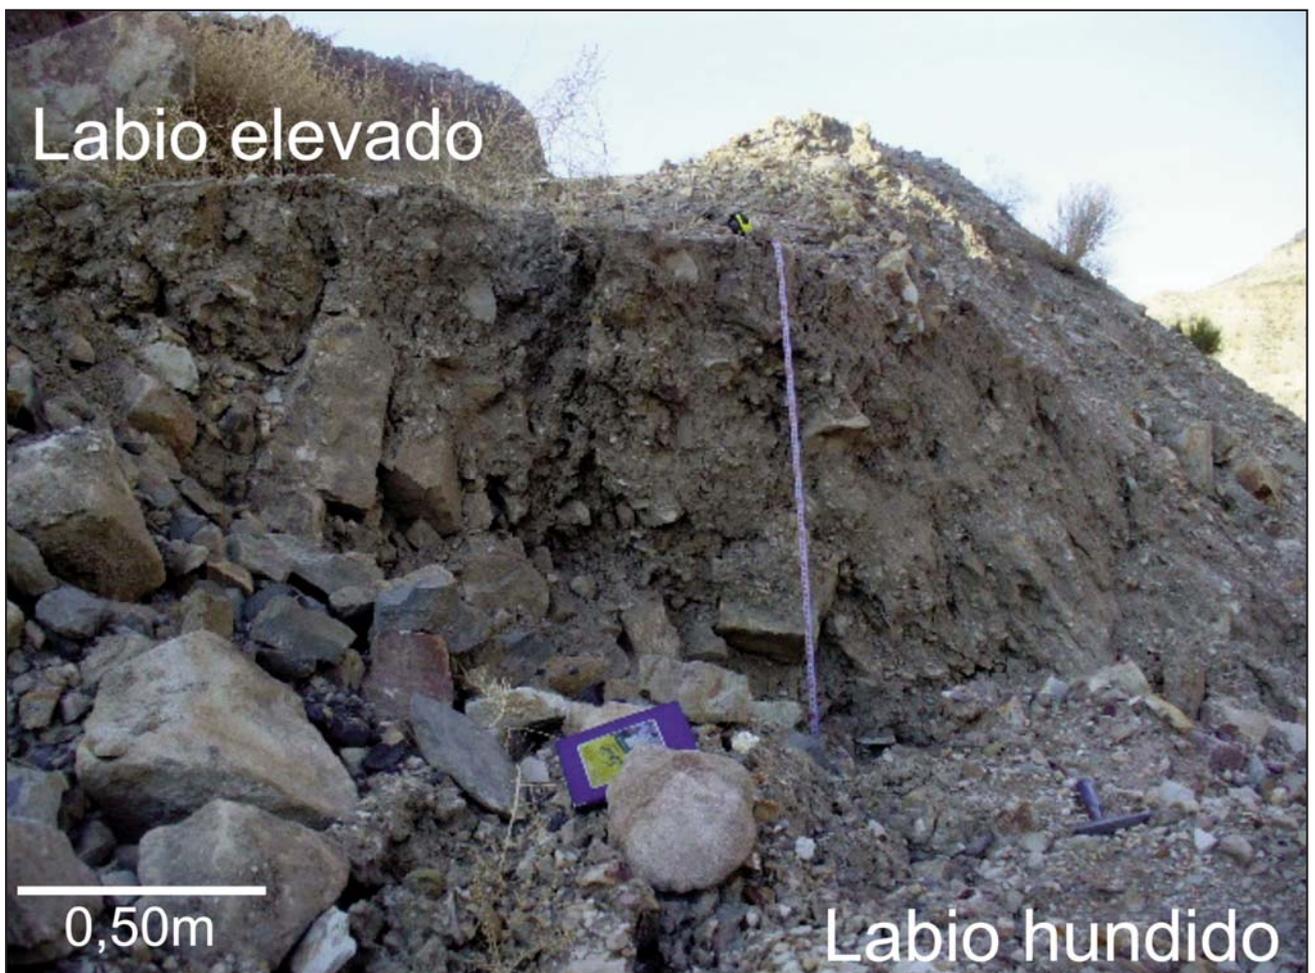
En el talud entre la 4ª y 5ª bajada sobre el sector oriental del deslizamiento, se describió una berma que fue desmembrada por un asentamiento vertical de 1,80 m y una abertura de 1,10 m (Figura 5). En el labio hundido se midieron por grietas de tracción radiales y en enjambre con direcciones de 45° (principales), 97° y 315°.

Figura 5. Vista al NNE de la berma desmembrada entre la 4ª y 5ª bajada y que fue afectada por un asentamiento vertical acumulado de 1,80 m.

La velocidad mínima de desplazamiento no ha sido calculada desde el inicio del evento, debido a no contar con esta información en el sector (fecha precisa del primer evento, causas, etc.). Se ha podido medir la dislocación de una berma en la cresta del talud entre la 4ª y 5ª bajada con un resalto de 1,80 m entre el labio elevado y hundido y apertura de 1,10 m (Figura 5). Si se toma en cuenta la fecha del inicio de la construcción de las bermas y la fecha de estudio de la presente contribución, se puede estimar una velocidad de asentamiento relativa para este sector de 0,45 m/año (componente vertical) y 0,27 m/año (componente horizontal), lo que indica que

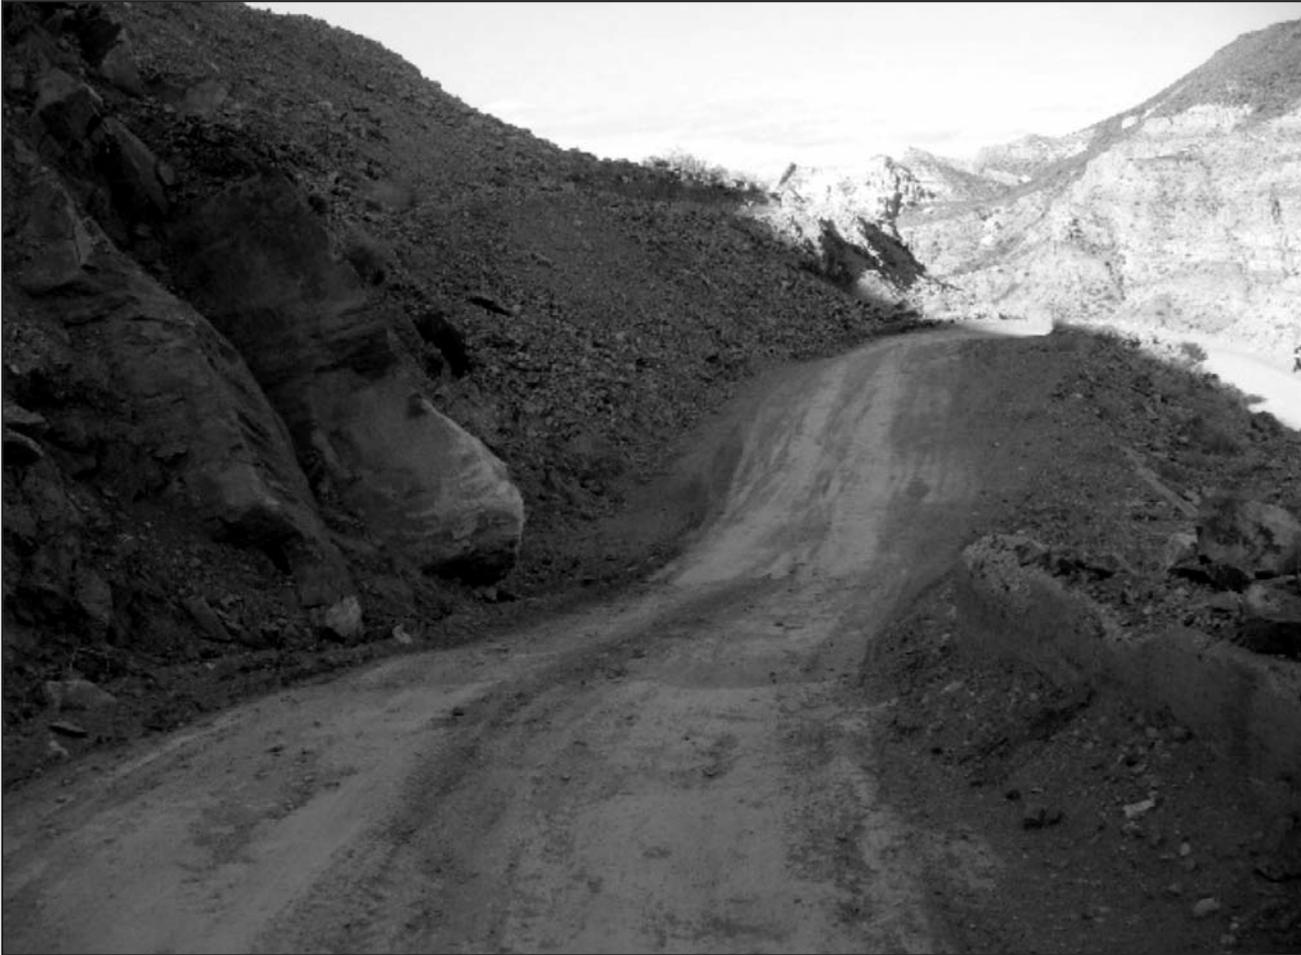
En la calzada de la 5ª y última bajada del camino, se encuentra la zona de mayor vulnerabilidad y deformación que afecta a la ruta que coincide con el sector medio del deslizamiento, produciéndose constantes deformaciones por asentamientos sucesivos y donde genera las principales complicaciones al tránsito (Figura 6). Con la finalidad de determinar la existencia de las reactivaciones del deslizamiento, se midió en este sector la deformación del camino en dos ocasiones diferentes, entre los primeros días de los meses de Septiembre y Octubre de año 2011. En la primera observación (04/09/2011) se reconoció en la calzada una cicatriz semicircular en planta, acompañada de grietas radiales generadas por asentamientos por rotura circular, con un resalto topográfico en la parte media de la calzada del camino de 0,25 m y que se incrementaba hacia la margen externa de la traza con resalto de 0,40 m y abertura de las grietas de tracción de hasta 0,10 m. Cabe mencionar que este tramo inestable se encuentra en constante mejoramiento de la calzada a través de material de relleno y emparejado por personal de mantenimiento de la traza. Durante la segunda observación del sitio (11/10/11), se comprobó una deformación importante del camino por un nuevo hundimiento en la zona deslizada, que generó en el camino un resalto de 0,45 m. Ello indica el constante tratamiento de la zona problema, siendo comprobado que en el lapso de 40 días se produjo un hundimiento acumulado

de 0,70 m lo que indicaría que la traza vial en este sector puntual está siendo afectada permanentemente por los fenómenos de asentamiento. Hacia los flancos no se observaron asentamientos de tal magnitud.

Figura 6. Sector de mayor deformación en la 5ª y última bajada del camino hacia el cañón del Atuel.

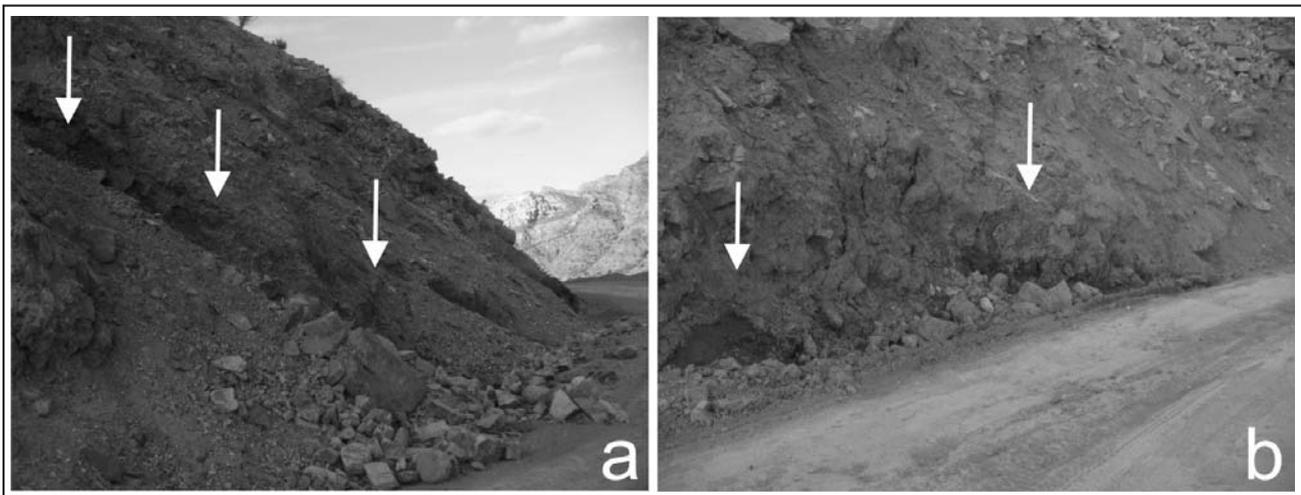
Se reconocieron dos sectores con filtración que afloran en el talud de la última bajada en adyacencia al flanco izquierdo del deslizamiento (Figura 7).

Figura 7. Imágenes de dos sectores sobre el talud de la última bajada donde se encuentran filtraciones (indicados con flechas).

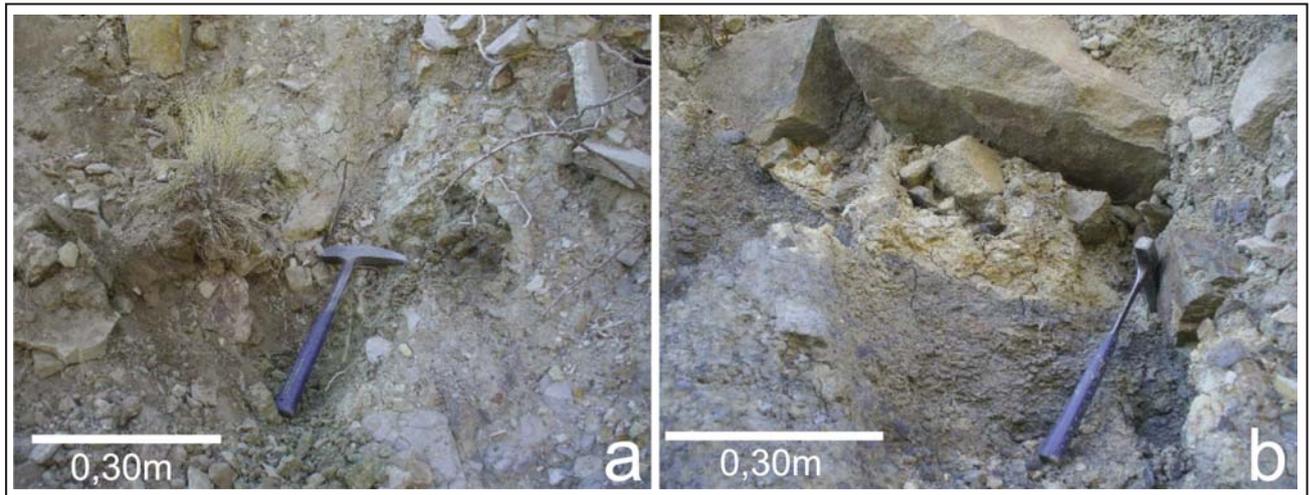
En el contratalud del camino por debajo de la 5ª bajada y coincidente con el trazo del flanco izquierdo, se reconocieron dos grietas longitudinales producto de una reactivación diferencial en escalón con un resalto total de 0,80 m y una apertura de 1,30 m, que culmina en el pie del deslizamiento. Aquí se observó la terminación de una posible superficie de rotura del deslizamiento que afecta areniscas de coloración gris amarillenta sin resistencia y con un comportamiento semejante a un suelo residual. Este material tiene una humedad elevada y que a su vez compromete a los depósitos de derrubios acumulados por

encima. Entre las areniscas aparecen bancos de pelitas negras de unos 0,80 m de espesor, con plano de estratificación $10^{\circ}/35^{\circ}$ SE, poseen muy baja resistencia y están muy fracturados. Por encima de las rocas pelíticas y en contacto con las areniscas, se desarrolla en forma concordante un material tipo taquilítico de color blanco de 0,10 m de espesor, que incorpora clastos de las pelitas oscuras (Figura 8a). En las inmediaciones del flanco derecho, se reconoció material originario de las areniscas con elevado grado de disgregación entre las pelitas (base) y los bloques de areniscas resistente (techo) (Figura 8b).

Figura 8. a) Presencia de material con coloración blanquecina (taquilita?) que evidencia la posible superficie de despegue del deslizamiento en el sector sobre el flanco izquierdo, b) Contacto pelitas oscuras con una arenisca sin resistencia.

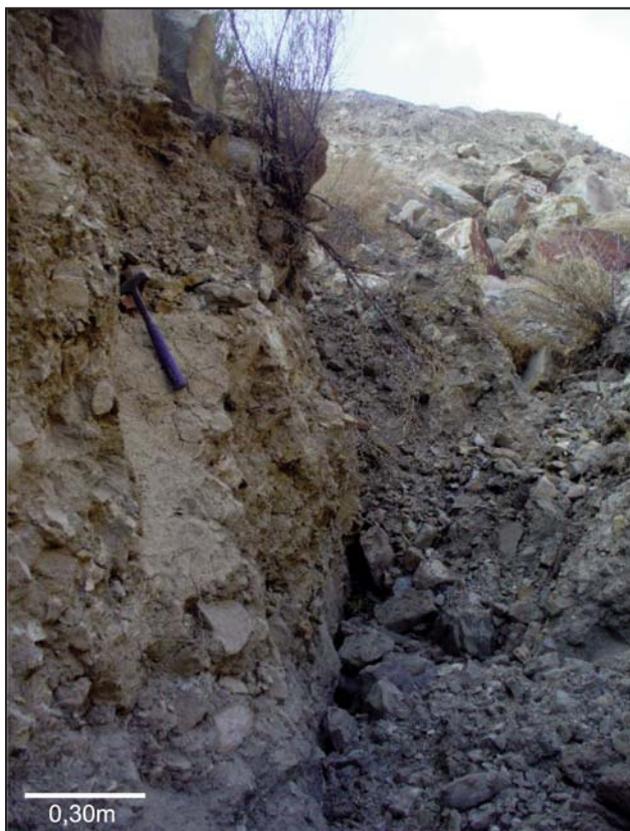
Figura 9. Sector de mayor asentamiento y apertura en el pie de deslizamiento hacia el flanco derecho

En la culminación o pie de deslizamiento al lado del río, se observaron depósitos representados por la roca de caja (areniscas y pelitas) y el relleno, que han sido afectados por el asentamiento por rotura circular, registrándose un resalto vertical entre el labio elevado y hundido de hasta 2,30 m y apertura de hasta 4 m de ancho (Figura 9).

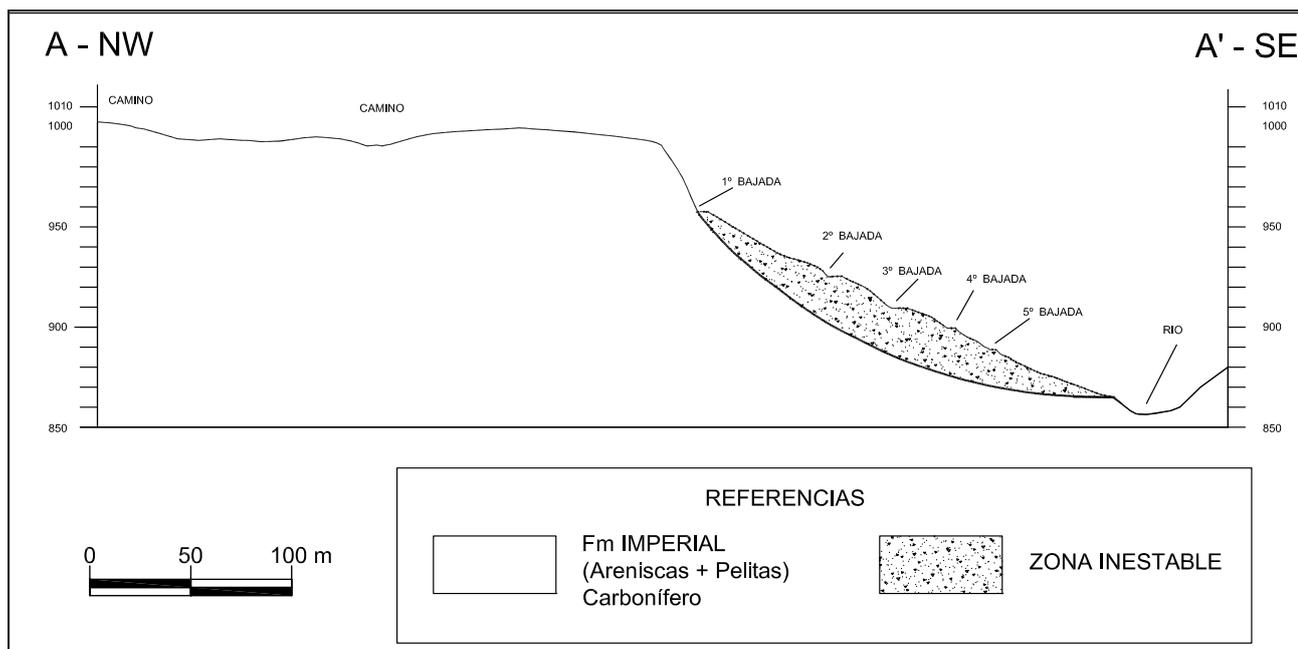
En base al relevamiento planialtimétrico y a la generación del perfil A-A' se estimó la superficie inferior del deslizamiento a partir del modelado del plano de despegue mediante el programa PCSTABL 6.0 (Bandini y Salgado, 1999). Se analizaron 100 superficies posibles de rotura, tomándose la superficie más desfavorable que presenta el menor factor de seguridad. Del modelado la superficie de rotura o de despegue representada en la figura 11 dio como resultado un factor de seguridad igual a “0,9” (FS= 0,9). Esto indica que la situación actual del material rocoso en cuanto a geometría y parámetros resistentes se encuentran en permanente inestabilidad, teniendo en cuenta que las posibles oscilaciones del nivel freático en la zona problema, como consecuencia de las lluvias en épocas estivales, serán suficientes para hacer que el factor de seguridad se reduzca y se puedan producir reactivaciones en la superficie de deslizamiento original o en otras asociadas.

Figura 11. Modelo de la superficie de rotura con el menor factor de seguridad del deslizamiento a partir del análisis residual (FS= 0,9)

La superficie de rotura más inestable presentó un factor de seguridad de "0,9" representando una moderada inestabilidad de la zona que podría poner en riesgo a la traza vial en su conjunto.
