Revista de Geología Aplicada a la Ingeniería y al Ambiente

Visión crítica por introducción de obras en márgenes y cauce del río Dulce entre las ciudades de Santiago del Estero y La Banda

Castellano, Juan ¹ ✉ - Ávila, Edgardo ¹ - Zerda, Hugo ²

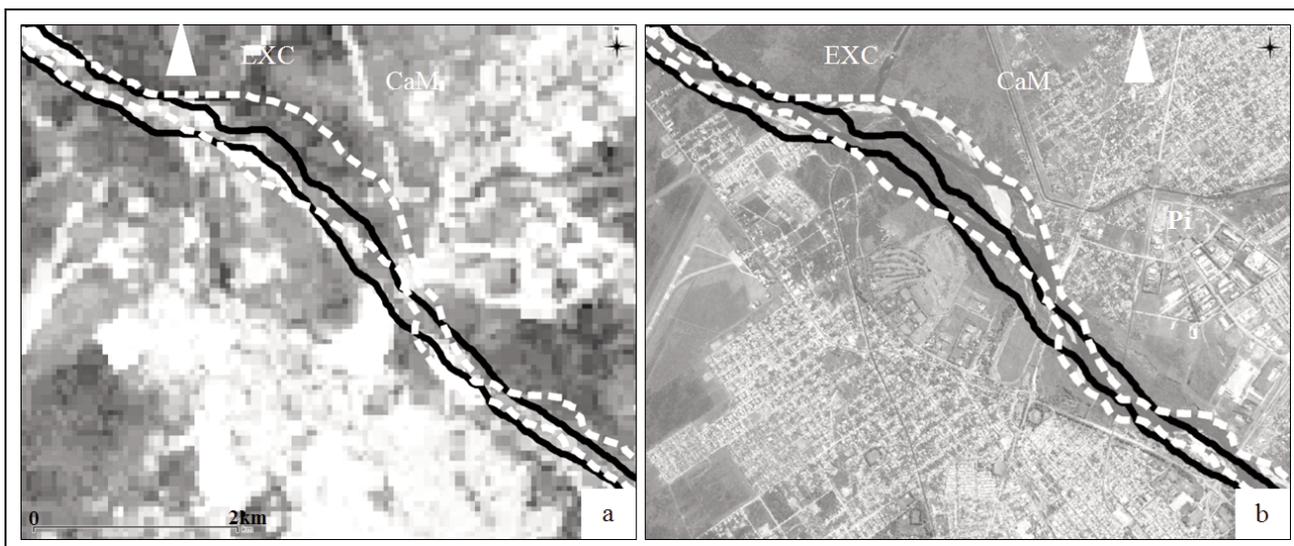
Mediante el análisis temporal de imágenes satelitales entre los años 1973 al 2009, aguas arribas del puente Carretero, se constata el desplazamiento y ensanchamiento del cauce del río Dulce (Figura 6) cuando los escurrimientos comenzaron a desviarse al realizar el hipódromo. Se anularon 4 vanos (*Farías et al. 2007*), contados desde el estribo derecho. El proceso natural de divagación del cauce habría sido acelerado hacia la margen izquierda, aunque también facilitado por el vuelco de excedentes provenientes del denominado Canal Matriz. El río fue erosionado lateralmente al lecho ordinario, provocando su ensanchamiento, en la dirección NE - E y poniendo en riesgo a los elementos estructurales próximos a la orilla izquierda (Figuras 5 y 6).

Figura 6. Evolución de la margen izquierda del río Dulce año 1973al 2009. (a): Imagen Landsat; (b): Imagen Geoeeye, Google Earth 28/03/2009. Línea negra: lechos del año 1973, blanca: año 2009.

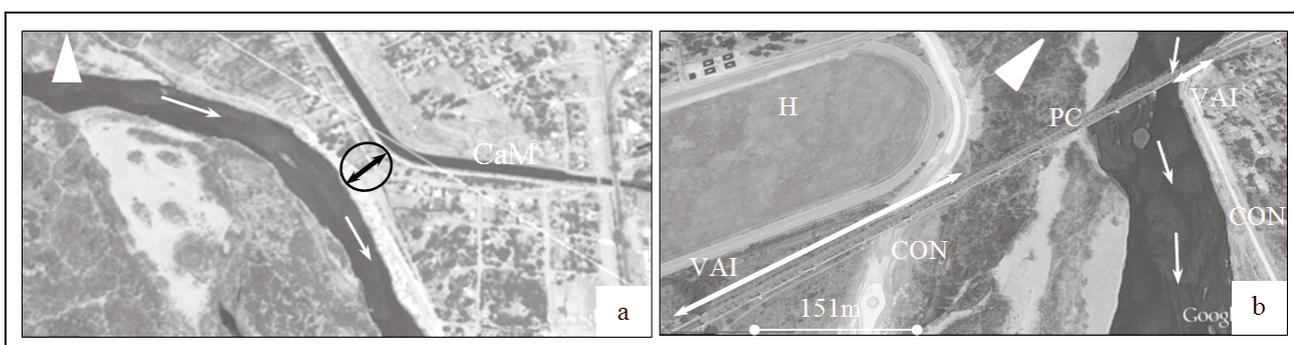
Figura 7. (a): Distancia entre el Río Dulce y el Canal Matriz (CaM) de 93m; (b): Vista en planta: estrangulamiento del lecho ordinario en el Puente Carretero: Pc. H: Hipódromo. CON: Costaneras nuevas. VAI: Vanos inutilizados: 420m de 840 m = 50%.

2. La amplia sinuosidad del cauce aguas arriba del puente Carretero en el río Dulce afecta la margen izquierda y pone en riesgo al canal matriz, ya que está solo a 93 m de los 800m originales que los separaba del río. Esta situación generada con la construcción del hipódromo, en parte del lecho ordinario, provocó la migración acelerada del cauce hacia la margen izquierda. También se ensanchó facilitado por los excedentes del canal matriz derivados al río Dulce, por lo que si el proceso continúa sin la adecuada protección de la margen se pondría en riesgo el azud construido para conducir los excedentes de aguas (Figura 7).

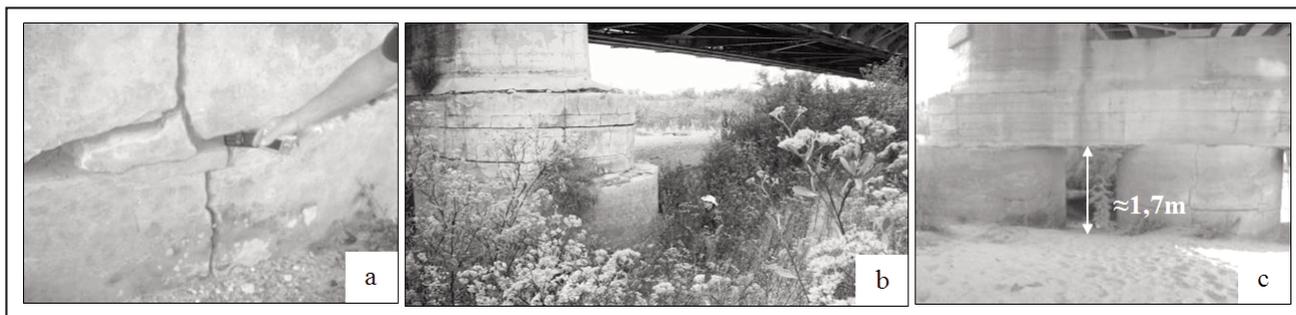
Una posible lectura es que dichas costaneras se comportan relativamente resistentes a la erosión, al ser compactadas y protegidas durante su construcción. En época de crecientes los caudales traen aparejado aumento de la velocidad y generan el incremento de flujos turbulentos, por lo que el fondo del lecho, al no estar densificadas sus partículas, será proclive a ser removido con mayor facilidad que las márgenes artificiales delimitadas con la costanera. Es decir se profundiza el lecho arenoso y los torbellinos que afectan la zona de cabezales y pilas del puente se harán más frecuentes socavándolos y exponiéndolos al riesgo de su eventual colapso y poniendo en peligro al Puente Carretero, (Figura 8).

Si bien estos procesos locales se producen al colocar obras en el lecho, la tendencia general de erosión del fondo del cauce, también se vio acelerada cuando se construyeron aguas arriba el azud Los Quiroga y posteriormente el Dique de Termas de río Hondo. Ambos embalses constituyen niveles de base locales, que contribuyen a la formación de depósitos de deltas en sus colas y aguas abajo a acelerar la erosión. Esta concatenación puede ser significativa si no se le presta la debida atención, ya que el Puente Carretero, obra emblemática del patrimonio santiaguense, podría verse amenazada seriamente por dicho proceso y también porque hay deterioros propios de la antigüedad de la obra tanto en sus pilas como cabezales de fundación expuestos a la intemperie. (Figura 8)

Figura 8. (a). Deterioros importantes en pilas (b).Socavación de las pilas y cabezales descubiertos, ver la persona de referencia. (c). Profundidad de la socavación de la pila. Febrero 2014.

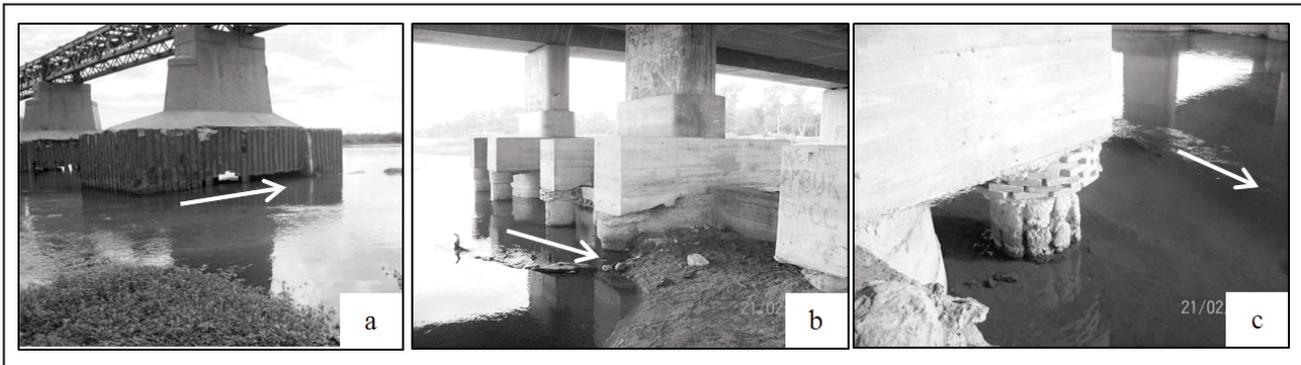
El Puente Negro, ferroviario, también posee daños significativos en cabezales y pilas por corrosión química y empujes mecánicos sobre tablas estacas con que fueron protegidas. Originalmente poseía una extensión de 1283 m y tiene hoy, entre ambas costaneras 780 m útiles. Es decir que supera a los dos puentes viales, aproximadamente en más del 46% al puente Carretero y un 60% al puente San Francisco Solano. Esta última obra en el año 2007 tenía una sección de 250m (Fariás, et al 2007) y actualmente es de 240m. Esta disparidad de largos en las medidas de los puentes permite, en base a las observaciones realizadas, fijar prioridades para actuar con el fin de evitar riegos por mayor socavación de dichas estructuras atento al costo que significa restituirlos e incluso rehacerlos, si son destruidas. En este sentido lo más conveniente sería construir pilas y cabezales más separadas en el lecho del cauce, o en el mejor de los casos evitarlas realizando estructuras seguras apoyadas sobre márgenes estables, o con cierta estabilidad relativa de los mismos en el tiempo, o bien estructuras que mejor se adapten a la dinámica fluvial del Dulce. En este contexto, la limpieza del lecho, acortar los cauces sinuosos menores, remover depósitos del mismo (Figura 5 y 8) podría facilitar el escurrimiento. Hacerlo en las actuales circunstancias y contenido de problemas, aceleraría la velocidad y con ello la capacidad de erosión del lecho y por ende de la socavación de las pilas. (Figura 9).

Figura 10. Socavación de pilas y cabezales. (a): Puente Ferrocarril, con procesos de corrosión de las tablestacas de protección de pilas. (b y c): Puente San Francisco Solano, observar el eje mayor de los cabezales transversales a la corriente.

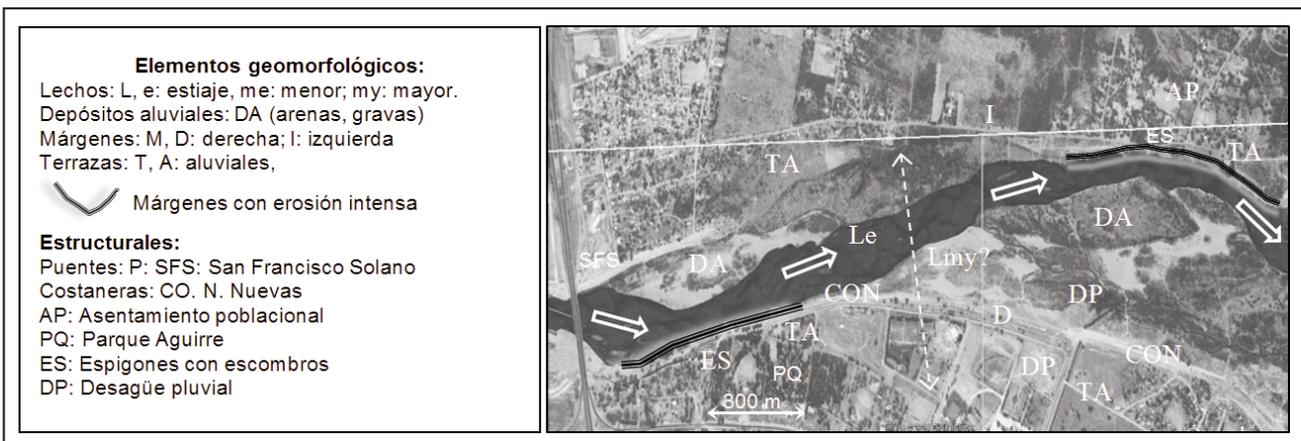
Figura 11. El flujo del río va de margen derecha a izquierda, poniendo en riesgo el asentamiento.

6. Aguas abajo del puente San Francisco Solano, la margen derecha del cauce se encuentra protegida relativamente mediante la nueva costanera; aunque es conveniente aclarar que al ser atravesada por el desagüe pluvial a cielo abierto de la ciudad de Santiago del Estero esta obra puede permitir la entrada de agua del río, al área que pretende proteger de las inundaciones. Será necesario evitar la erosión del margen izquierdo, ya que a tan solo 70 m se encuentra un asentamiento poblacional (Figura 11).
