Análisis geomorfológico, geotécnico y aplicación de un modelo al flujo de detritos de Minatitlán, Colima, México

Geomorphological analysis, geotechnical and application of a model, debris flows Minatitlan, Colima, Mexico

Arreygue Rocha, E.¹✉ - Chávez Negrete, C.¹ - García Ávila, S.² - Alarcón Ibarra, J.¹

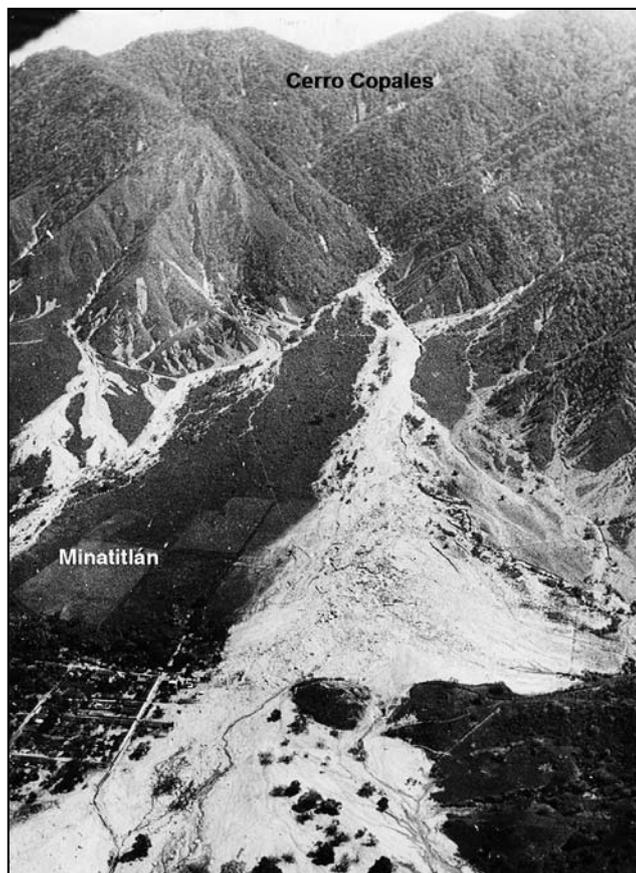
Figura 3. Área de afectación del flujo de detritos en el ciclón de 1959.

La imagen de la Figura 3, fue tomada por elementos del Ejército Mexicano, un día después de ocurrido el evento. En ella se puede apreciar la distribución que tuvo el flujo y los depósitos dejados por el evento.

El Cerro de Los Copales es una montaña de gran tamaño que se ubica a tres kilómetros del pueblo de Minatitlán, con una elevación máxima de 1.700 msnm (Figura 3). En las partes altas del cerro abundaban las coníferas y los árboles propios de los terrenos boscosos, la base del cerro estaba cubierta por vegetación tropical, arbustos y matorrales.

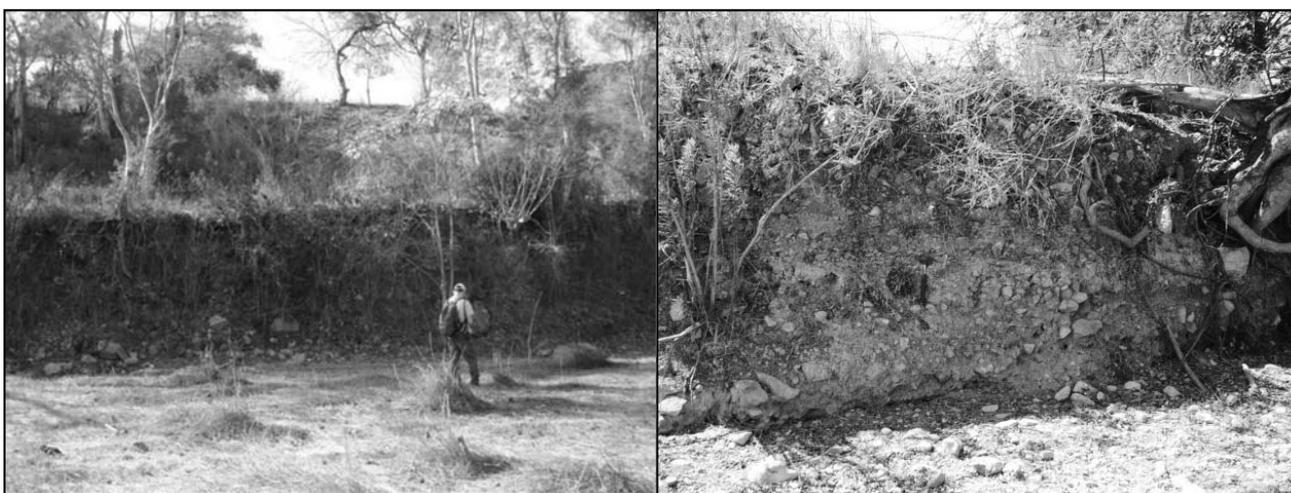
Figura 6. Frente del flujo de detrito, sobre la margen izquierda del Río Minatitlán.

margen izquierda del Río Minatitlán. La Figura 6b (derecha) es el mismo depósito aguas abajo y sobre el lecho del río. En las dos imágenes se puede observar el flujo, donde se tienen fragmentos de roca de diferentes dimensiones y cementados por material fino. Revueltos entre los materiales del flujo, se puede encontrar pequeños trozos de ollas de barro u otro tipo de objetos domésticos (*Arreygue y Garduño, 2004*).

Los depósitos aluviales recientes, se encuentran principalmente a lo largo del valle del Río Minatitlán, donde forman pequeñas terrazas con algunos horizontes de suelos intercalados, principalmente en la parte baja del valle. En la Figura 6a (izquierda) se tiene el frente del flujo de detritos con altura superior a los cuatro metros, terraza que se observa en la

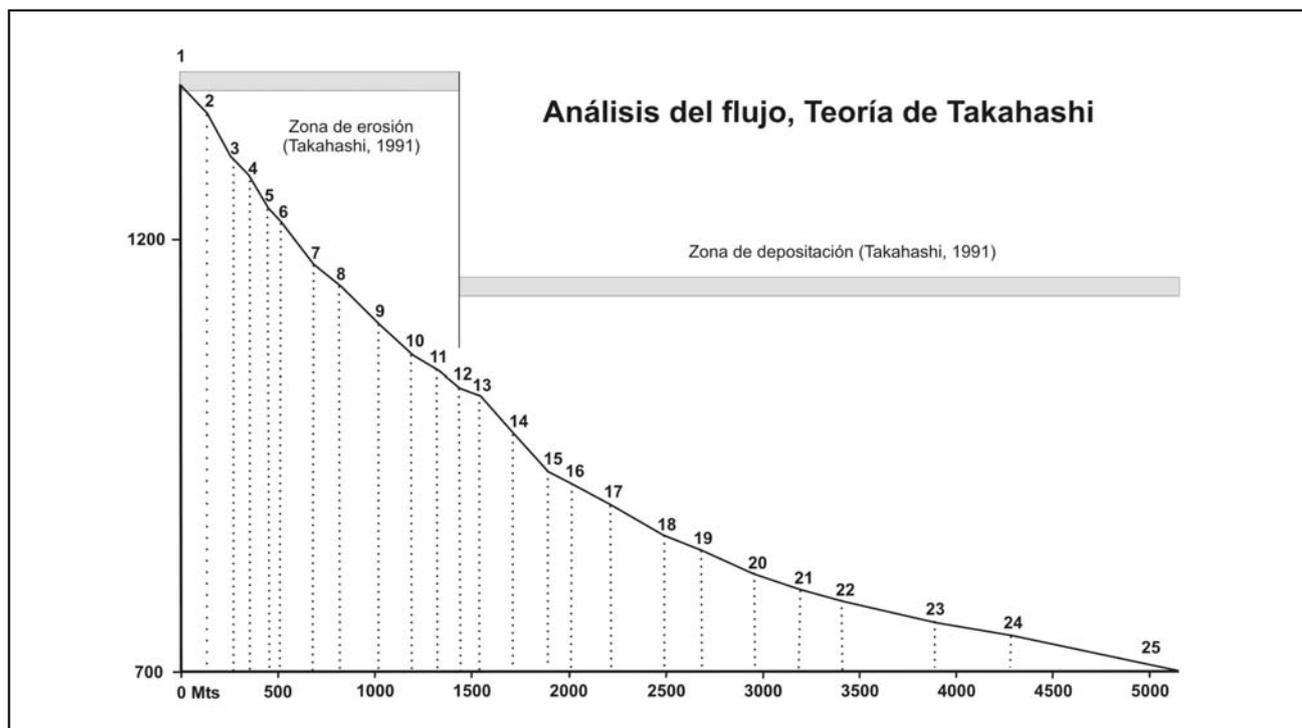
Figura 7. Perfil del arroyo El Bonete (en “y” msnm; en “x” longitud del arroyo), indicando la zona de erosión y la zona de depositación (rectángulo achurado).

to. Enseguida se introdujo la información al programa, creando el perfil que se muestra en la Figura 7; al principio se presentan pendientes fuertes (superior a 30°), posteriormente empieza a disminuir la pendiente del arroyo hasta llegar al Río Minatitlán (donde termina el perfil). Además la imagen muestra que del punto 1 al 12, se considera la zona de erosión (también lo demuestra la Figura 4), después de este punto inicia la zona de depositación llegando hasta el Río Minatitlán que es donde se pierde (parte final de la Figura 7).

Para hacer el trazo del arroyo se emplearon coordenadas UTM (INEGI, 1996), iniciando en el parteaguas, se tomó como eje el lecho del arroyo para finalizar en la confluencia con el Río Minatitlán. Se incluyó el ancho del torrente en todo su trayec-
