Revista de Geología Aplicada a la Ingeniería y al Ambiente

Número 31 • 2013

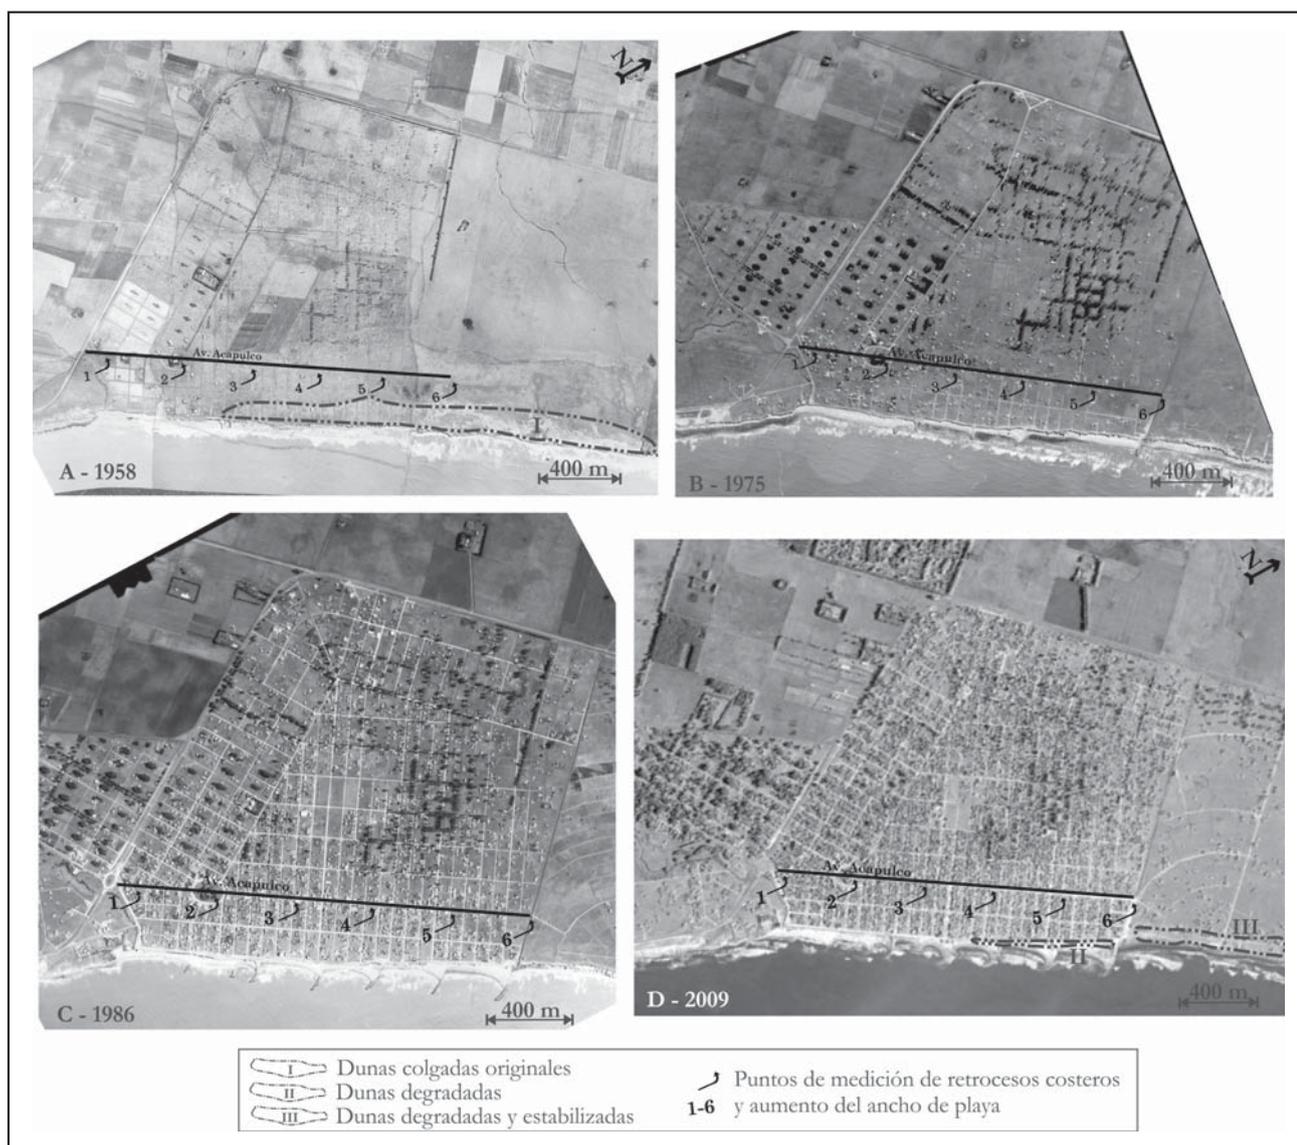
Figura 2. Comparación de la evolución de la localidad de Santa Clara del Mar a través de las fotografías aéreas de 1958, 1975 y 1986 del Departamento de Geodesia de La Plata y la imagen satelital Google Earth de 2009. Se observa la distribución a lo largo de la Av. Acapulco de los puntos de medición. Nótese el desarrollo de dunas colgadas (I) en el año 1958 sobre la costa de Santa Clara y Camet Norte, su deterioro en 2009 (III) y estabilización posterior (III) como consecuencia del avance urbano. Se puede observar el aumento progresivo de la playa producto de la instalación de los distintos espigones de defensa, especialmente entre los años 1975 y 1986.

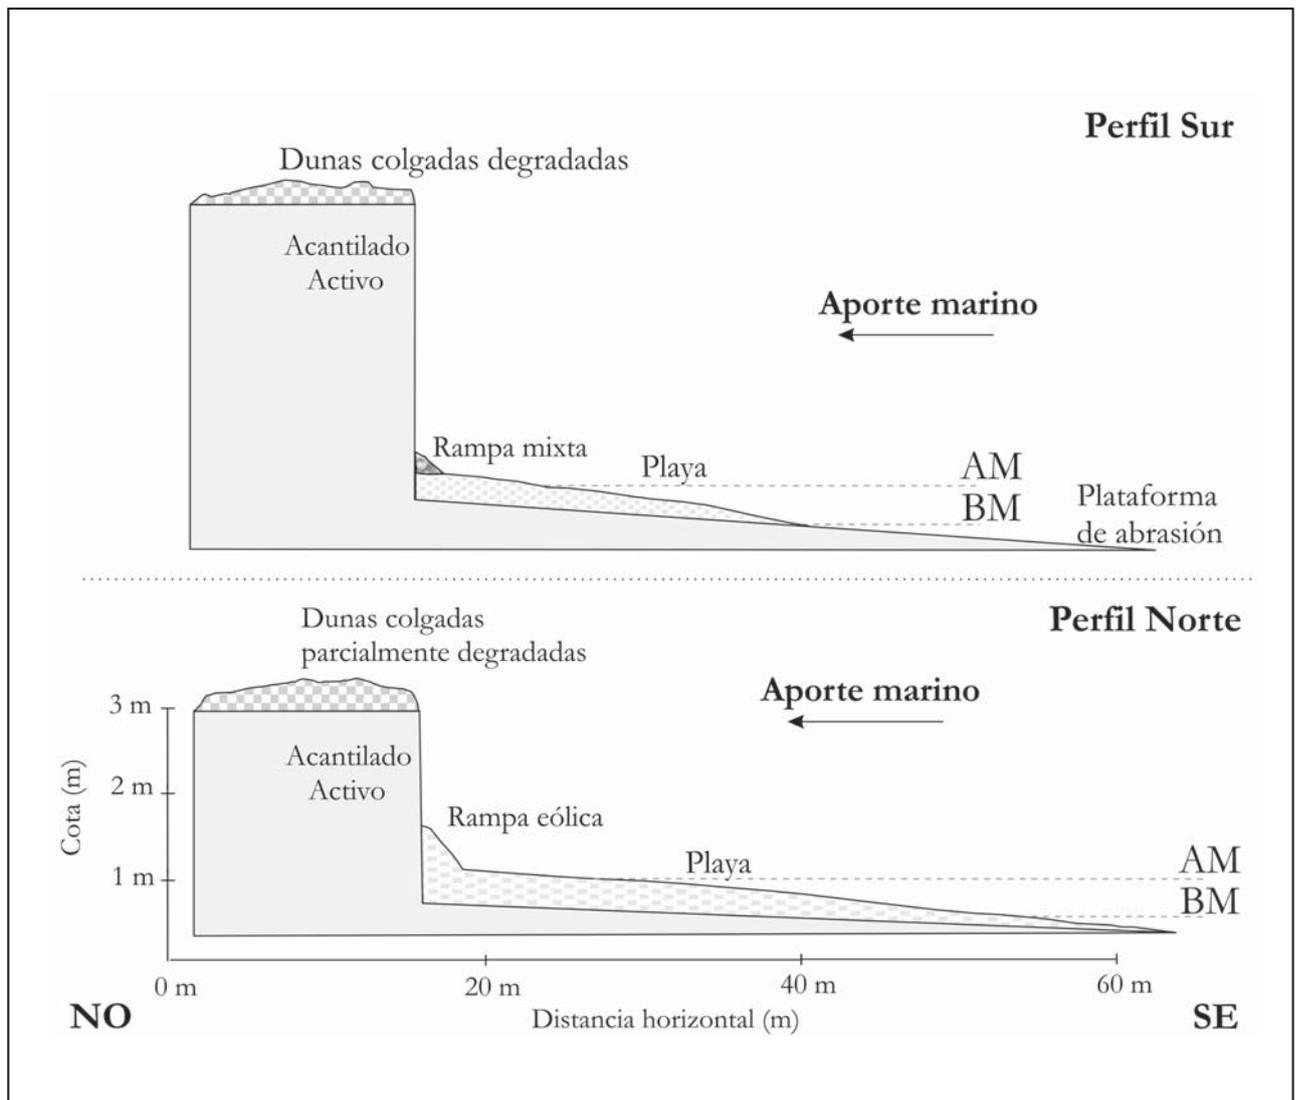
Figura 3. Modelo esquemático de perfil de costa actual sur (A) y norte (B); AM: alta marea, BM: baja marea.

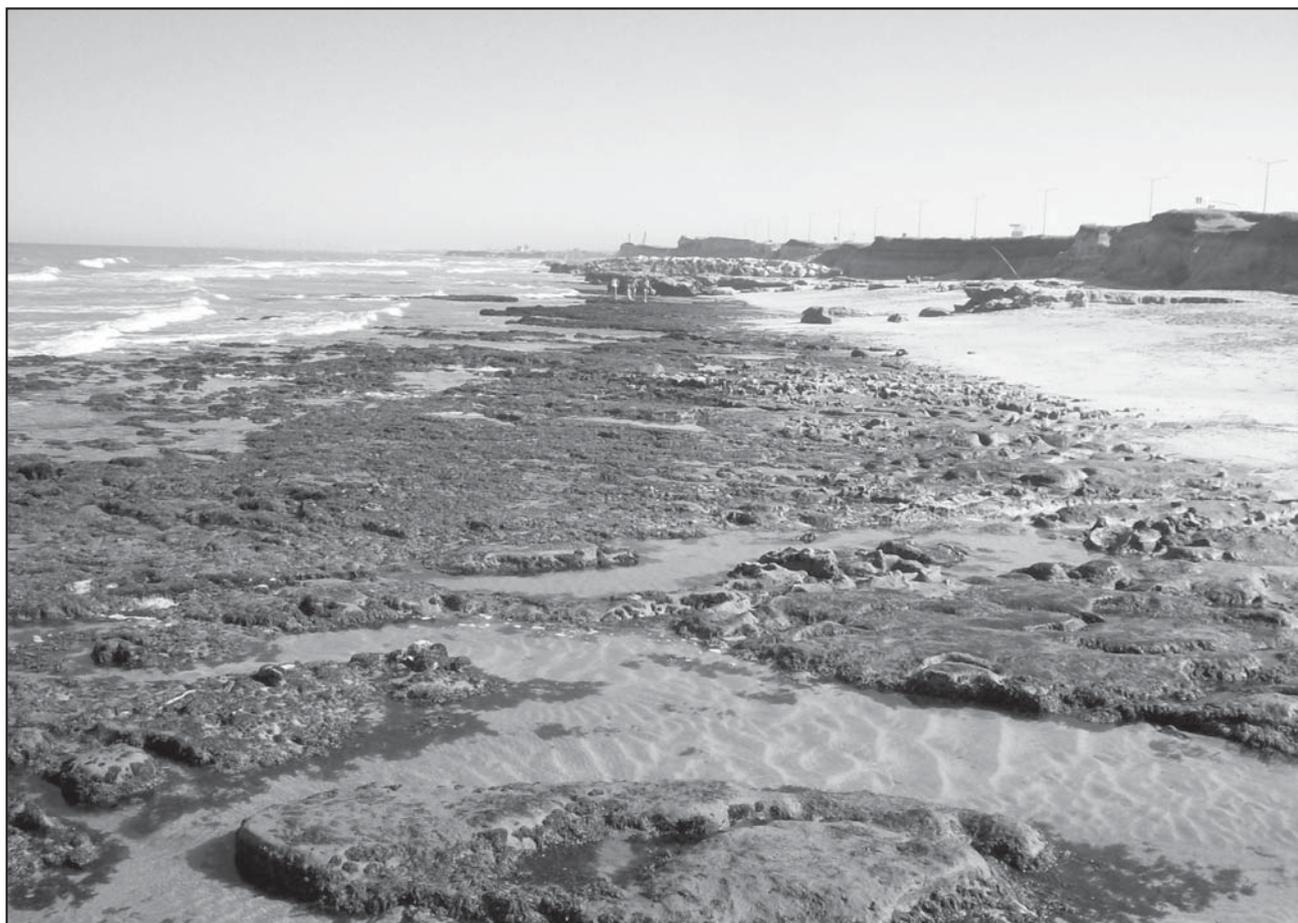
Figura 4. Plataforma de abrasión al sur de Santa Clara del Mar.

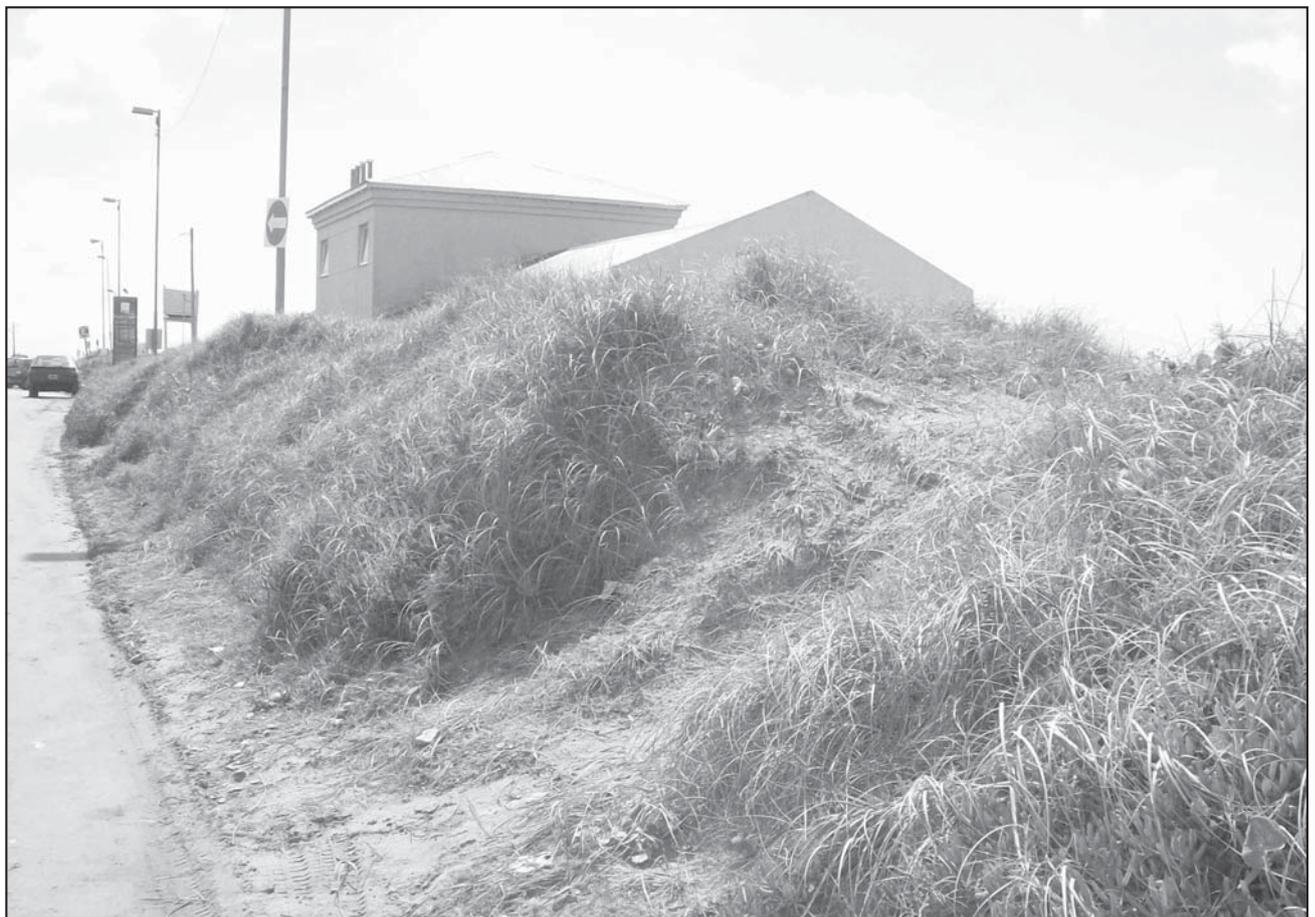
Figura 5. Duna colgada parcialmente vegetada y degradada por la construcción de la Av. Costanera y otras edificaciones.

Actualmente, el campo de dunas colgado se encuentra totalmente degradado y vegetado debido a la construcción de viviendas y de la Avenida Costanera (Figura 5). Su ancho se ha reducido de manera considerable, alcanzando actualmente máximos de 5 a 8 m.

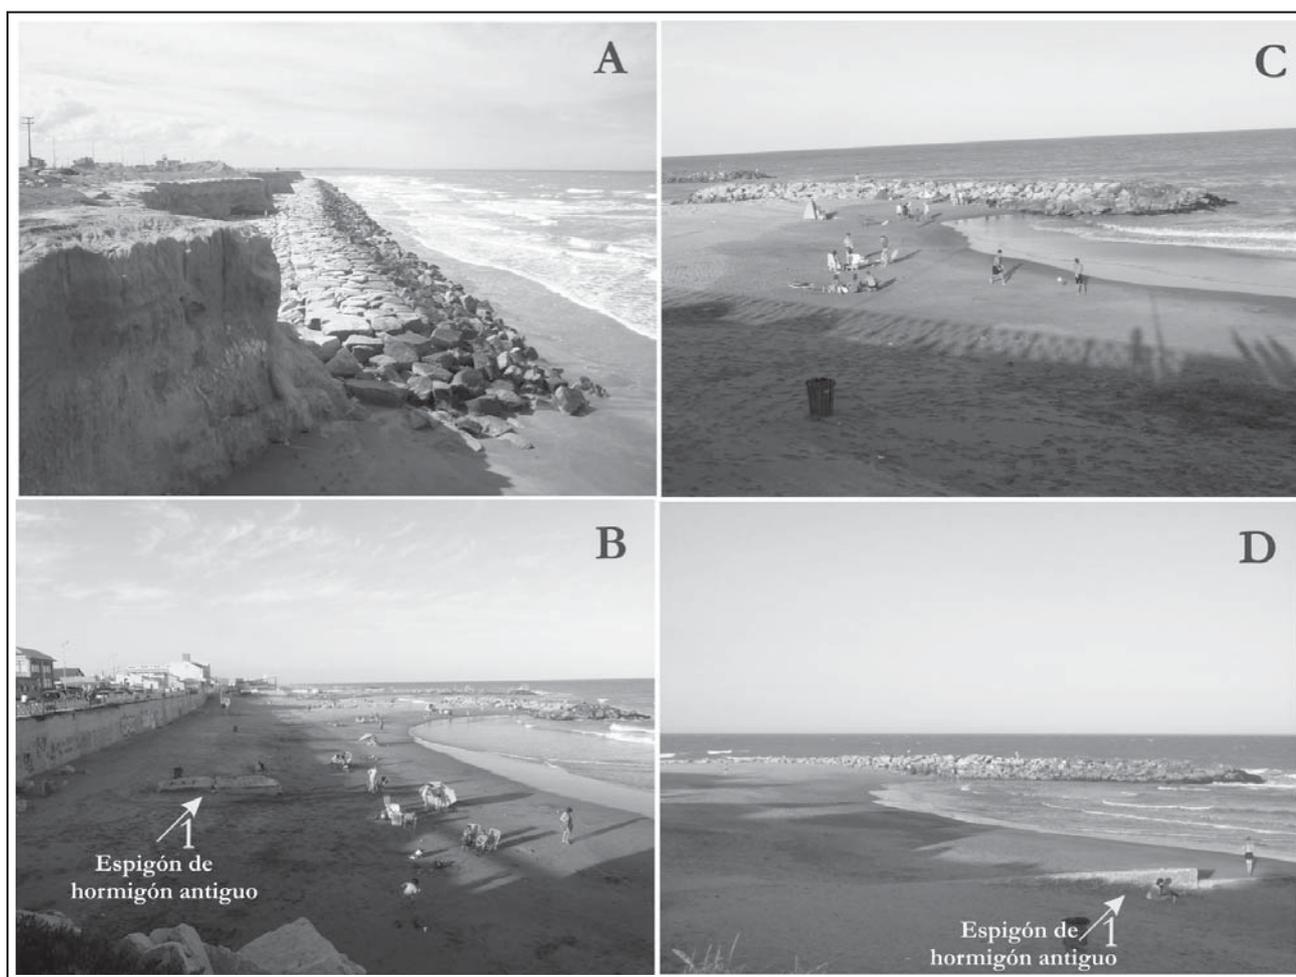
Figura 6. A: Se observa un montículo de bloques dispuesto a lo largo de la costa al sur de Santa Clara del Mar; B: paredón vertical (*seawall*) contra el antiguo acantilado a la izquierda de la fotografía; C: detalle de espigón en 'T'; D: antiguo espigón de hormigón sobre la playa al frente (1) y espigón de cuarcita actual por detrás tanto en B como en D.

En la actualidad se distinguen diversos tipos de defensa costera tanto en la zona de estudio como en sus alrededores (Figura 6). Al sur de Santa Clara del Mar, sobre las costas de las localidades de Playa Dorada, Barrio Santa Helena y Frente Mar dominan los montículos de bloques (*mounds*). Este tipo de defensa está construido con bloques de cuarcita apoyados directamente sobre un sustrato resistente (plataforma de abrasión) y dispuestos a lo largo de la costa, con el fin de conservar la base del acantilado, estabilizar su pendiente e impedir su retroceso. Los aspectos negativos de la implementación de estas defensas son que alteran el ambiente de playa natural, restringen parcialmente el espacio destinado a actividades recreativas e inhiben el aporte de sedimentos continentales a la deriva (Marcomini y López, 1993).

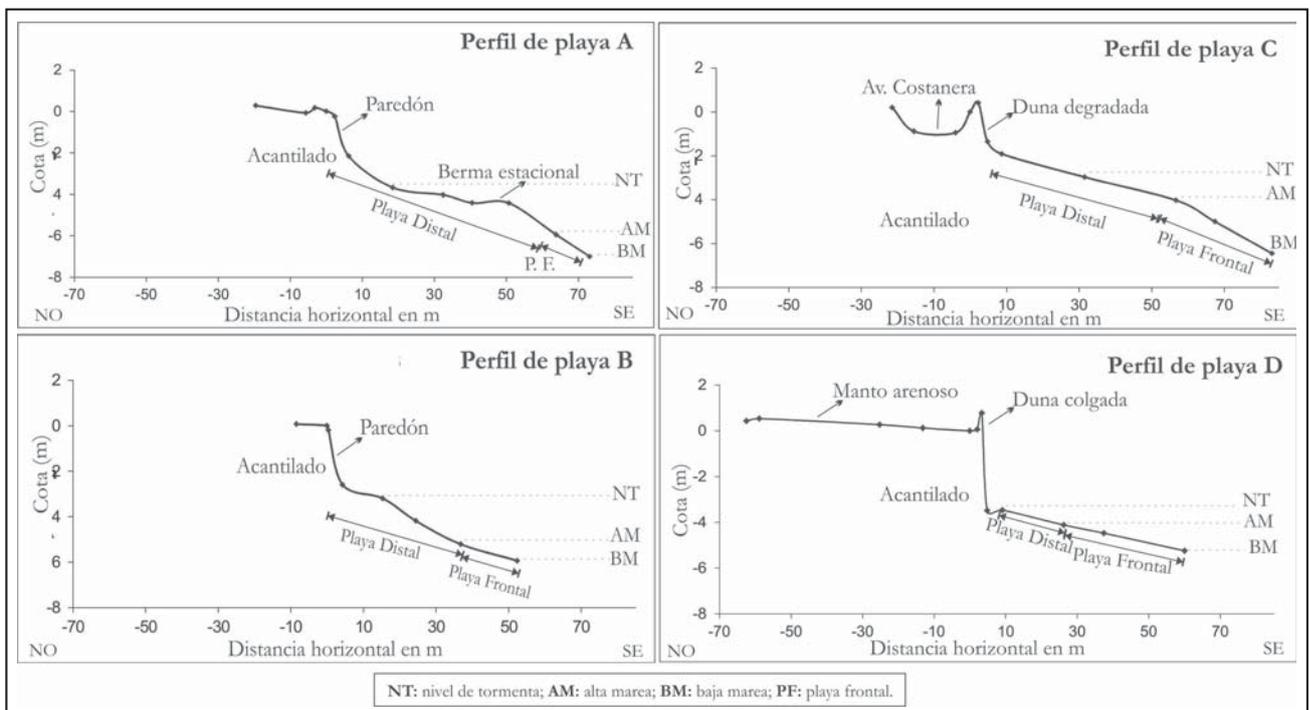
Figura 7. Perfiles de playa a igual escala a modo de comparación. Se detallan niveles de tormenta (NT), alta marea (AM), baja marea (BM), playa frontal (PF) y las direcciones de los perfiles (NO-SE).

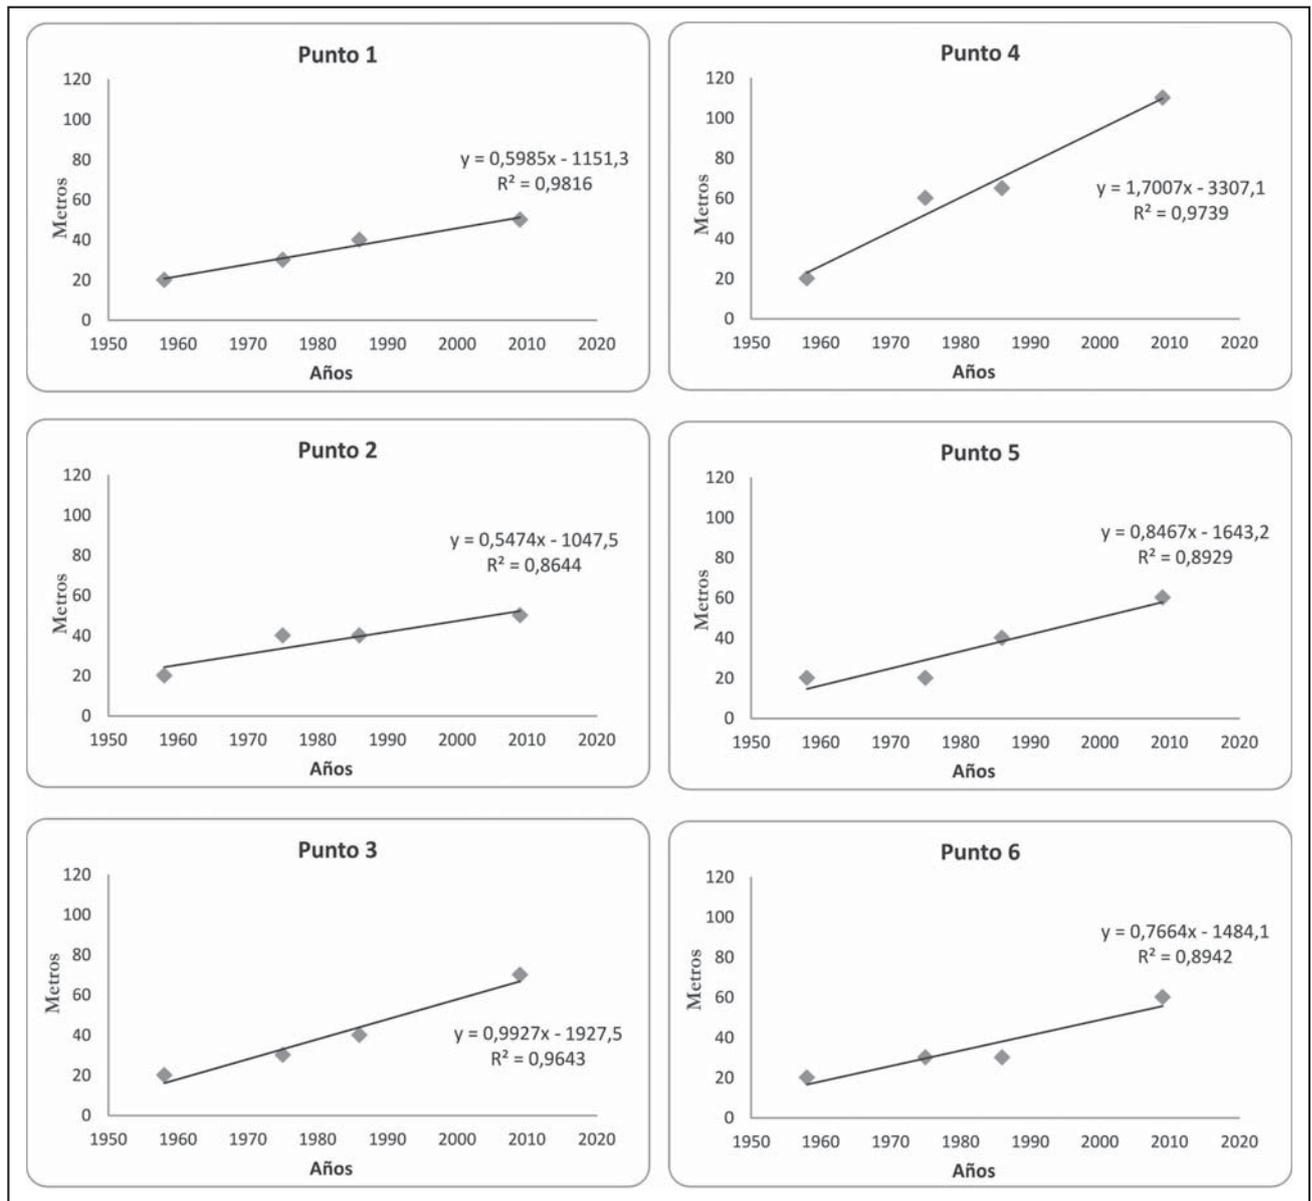
Figura 8. Curvas de regresión lineal que muestran el incremento del ancho de playa en Santa Clara del Mar obtenidas para cada punto de medición.

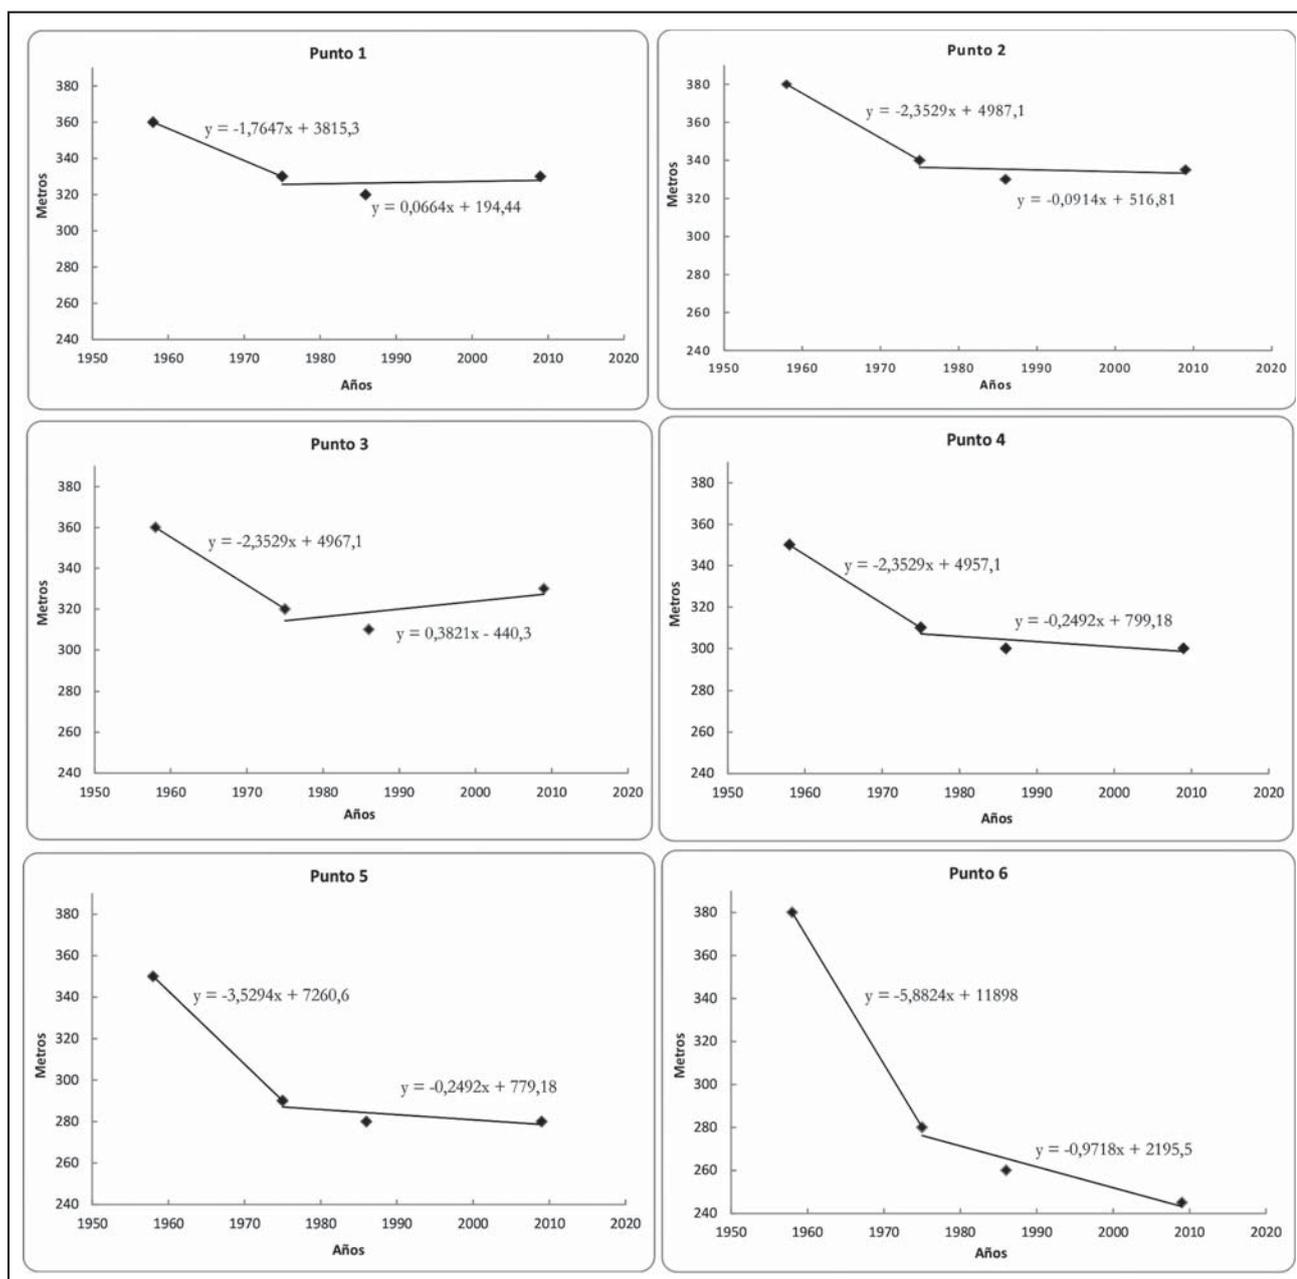
Figura 9. Curvas de regresión lineal de retroceso costero en Santa Clara del Mar obtenidos para cada punto de medición.

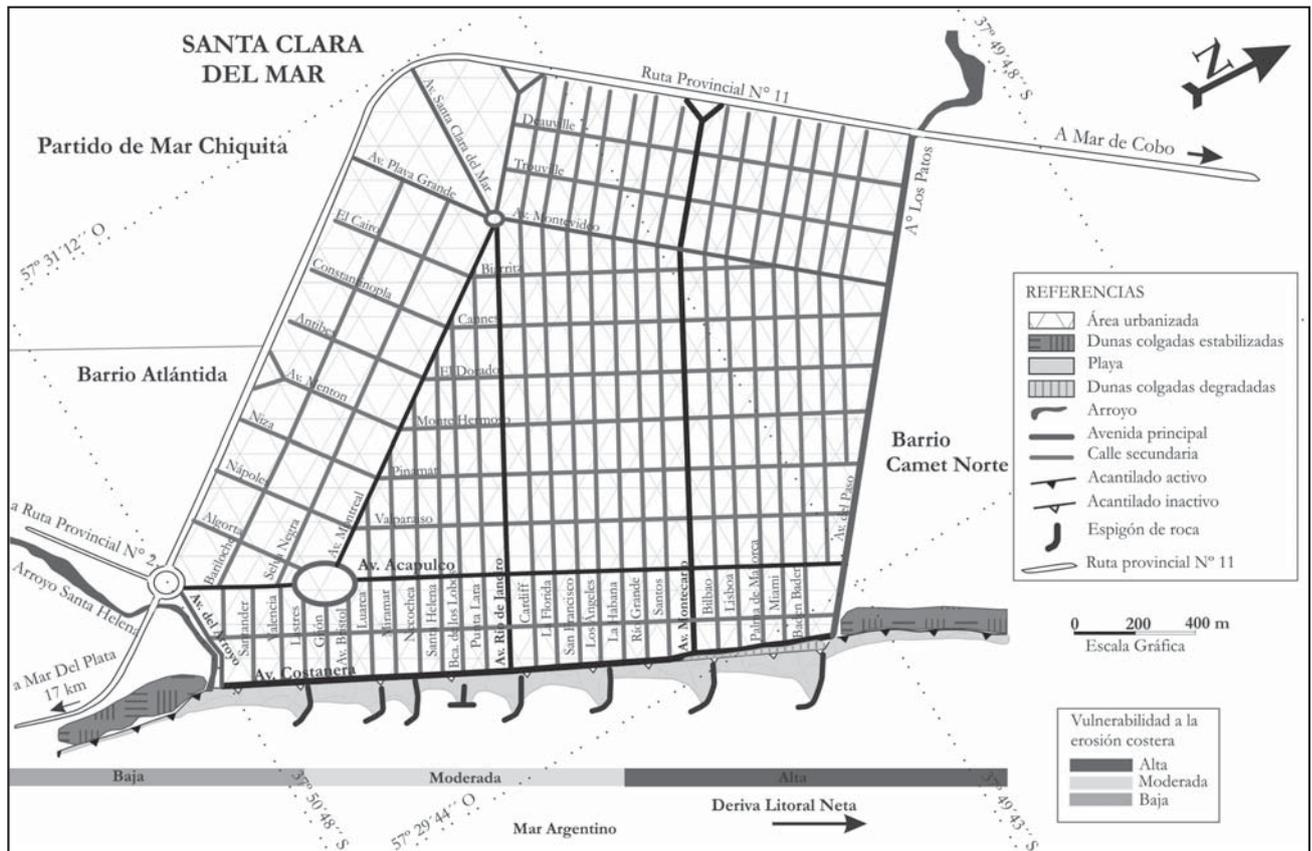
Figura 10. Mapa de zonificación de la erosión costera entre los años 1958 y 1975 para la localidad de Santa Clara del Mar y Camet Norte. Se representa la geomorfología y las obras de defensa costera al 2012 aunque debe considerarse que no existía este tipo de infraestructura durante la década de 1950.

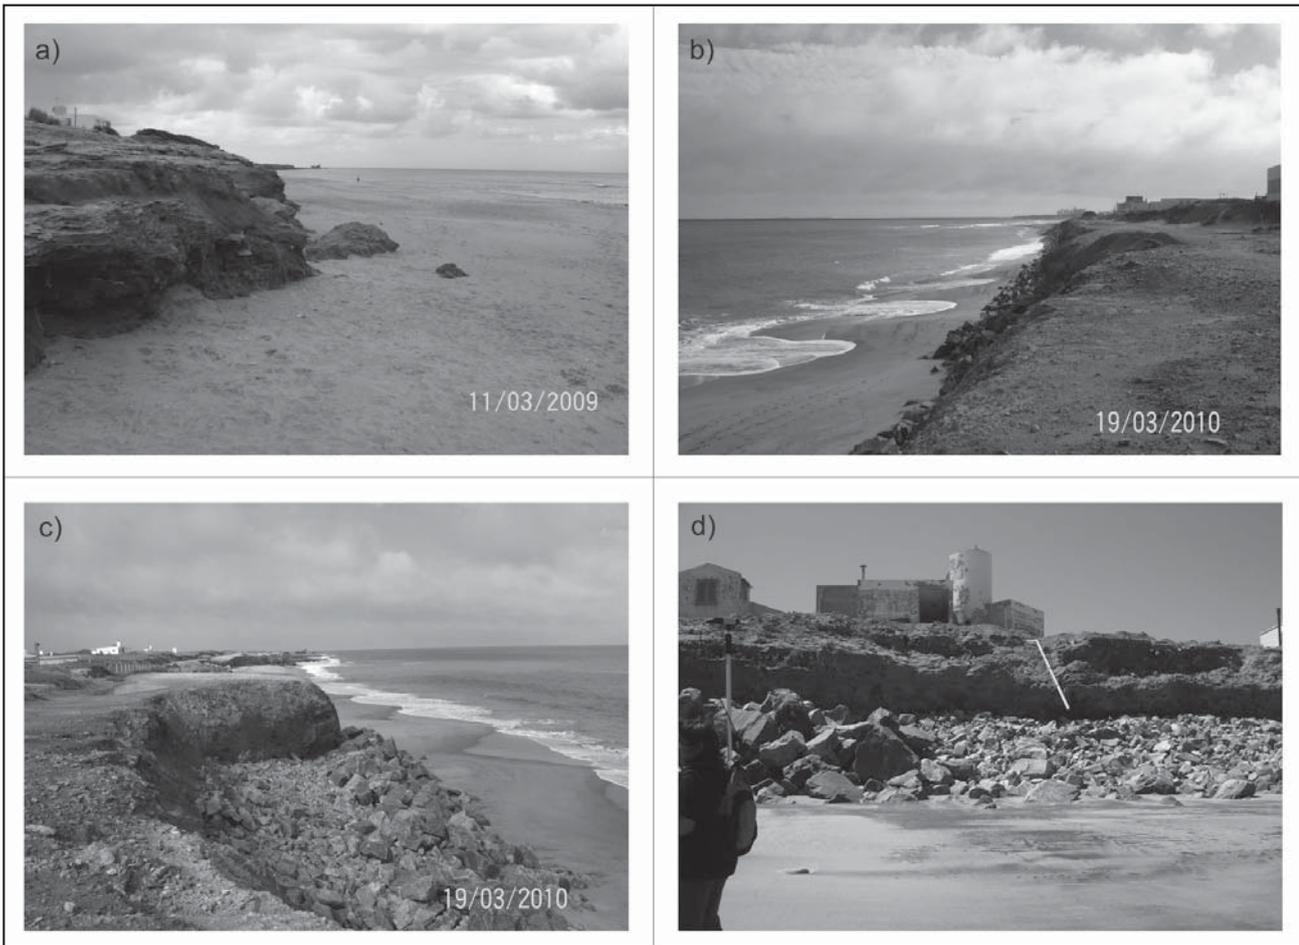
Figura 7. Vista de la costa y la playa: a) antes de la construcción del pedraplén, b) Vista del pedraplén desde el Perfil 6, c) Pedraplen en Perfil 5, d) Vista hacia el pedraplén y acantilado en Perfil 5.

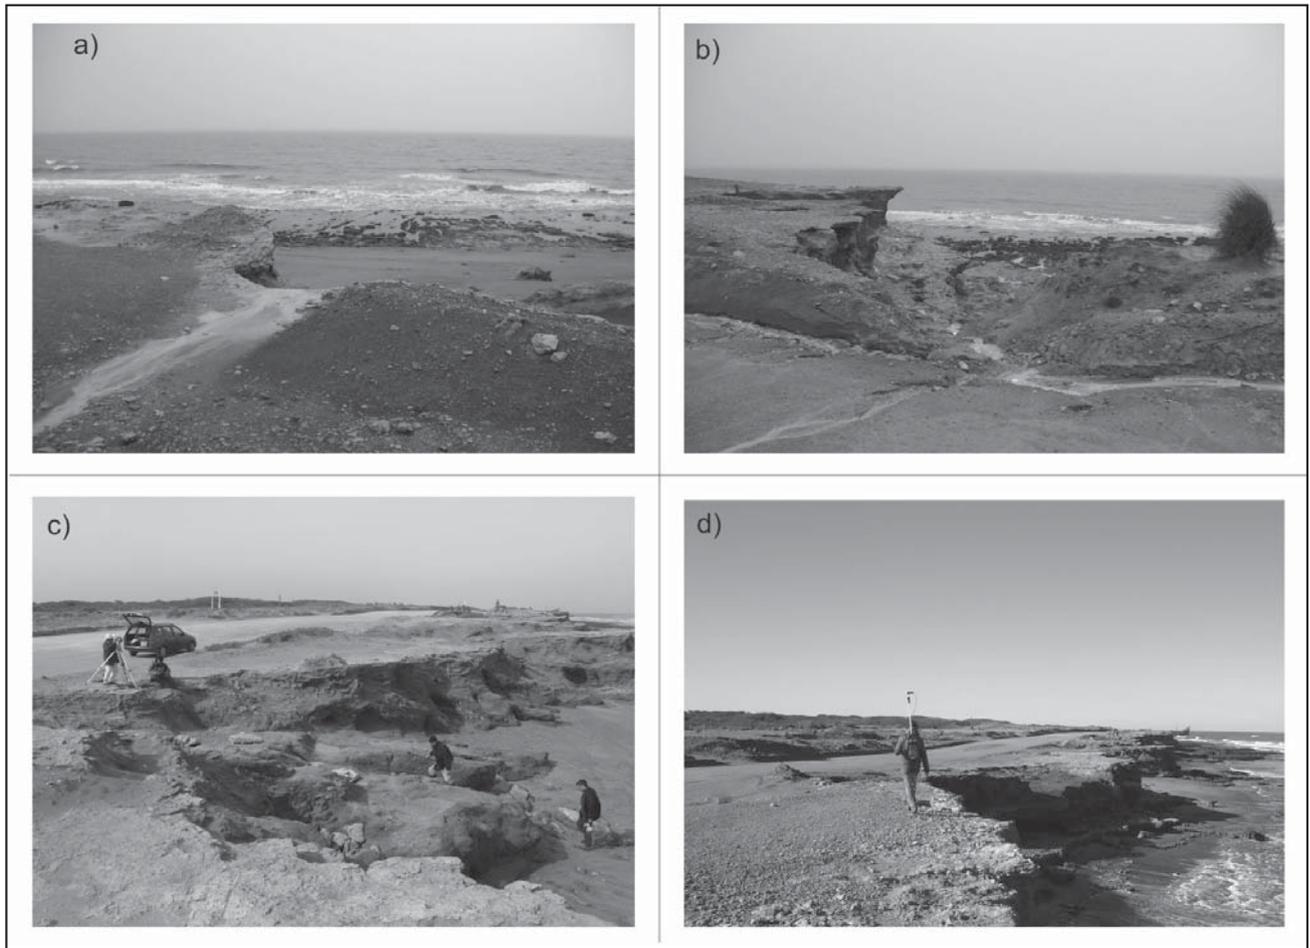
Figura 9. Cárcavas que potencian el retroceso del acantilado: a) y b) Cárcavas en camino costero entre perfiles 7 y 8, c) Perfil 7, d) Acantilado y media caña en las proximidades del Perfil 7.

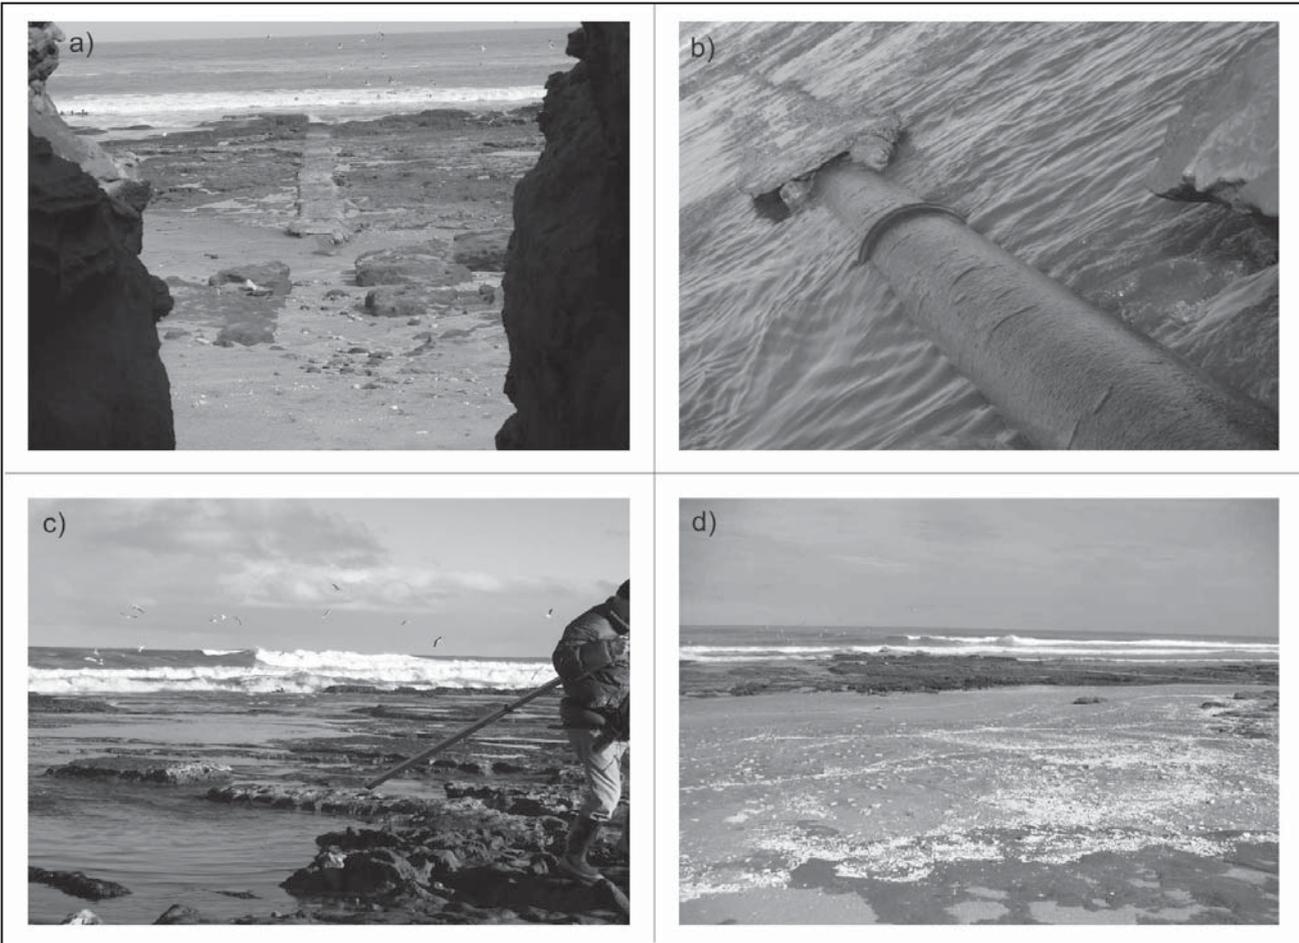
Figura 10. Descarga cloacal: a) Descarga cloacal sobre plataforma de abrasión, b) Detalle de la cañería de descarga de efluentes, c) Aves marinas alimentándose en la zona de descarga y d) Restos depositadas en la playa del Perfil 8.

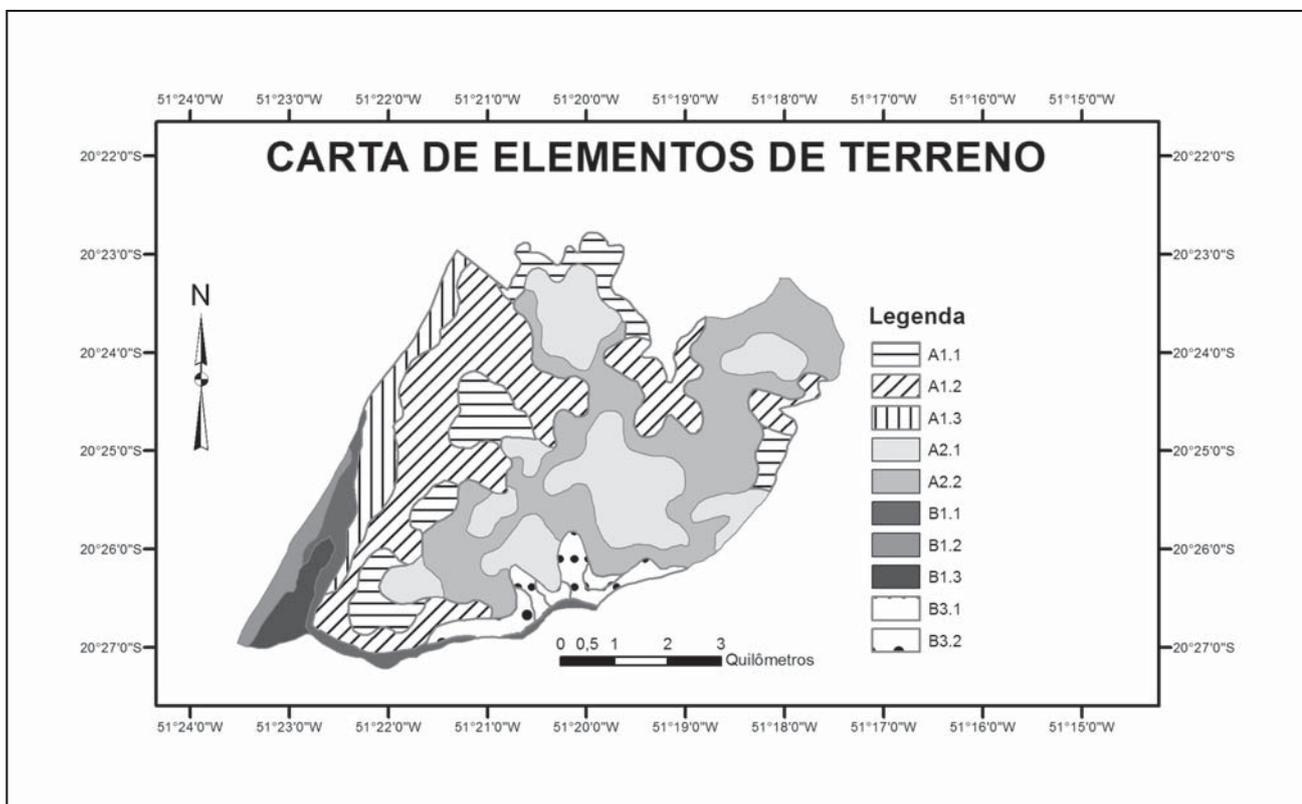
Figura 4. Carta de Elementos de Terreno para a área urbana e de expansão urbana de Ilha Solteira.

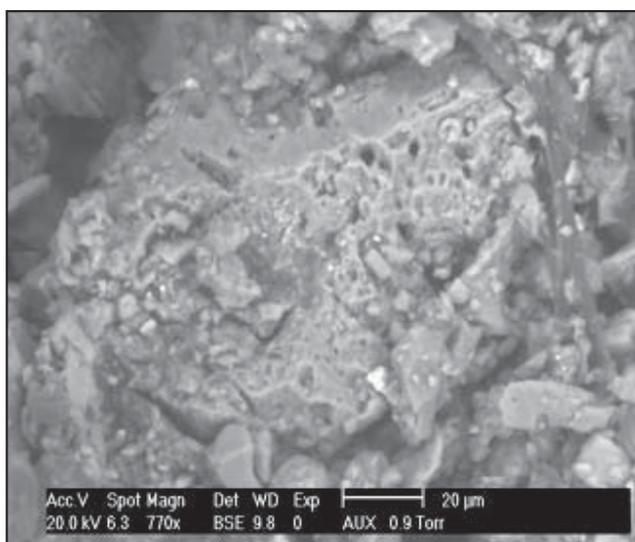
Figura 2. Cristales de dolomita corroídos (X 770).

También en la dolomita, se ha producido por procesos de disolución a consecuencia de la lluvia y agentes atmosféricos, junto a la acción biológica de líquenes y hongos. En la Figura 2 se muestra cristales de dolomita corroídos.

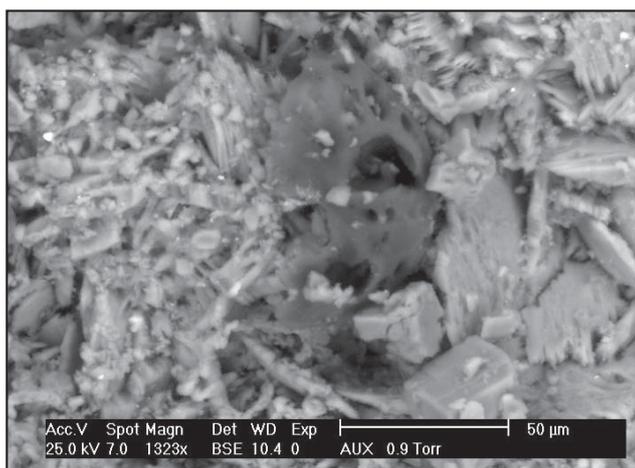
Figura 3. Inserción de líquenes en el sector central entre los cristales de dolomita (X1323).

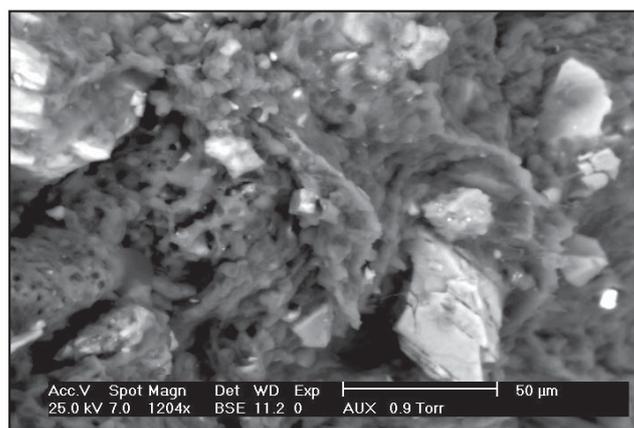
Figura 6. Detalle de la inserción de organismos que provocan el deterioro de la superficie epilítica de la roca (X1204).

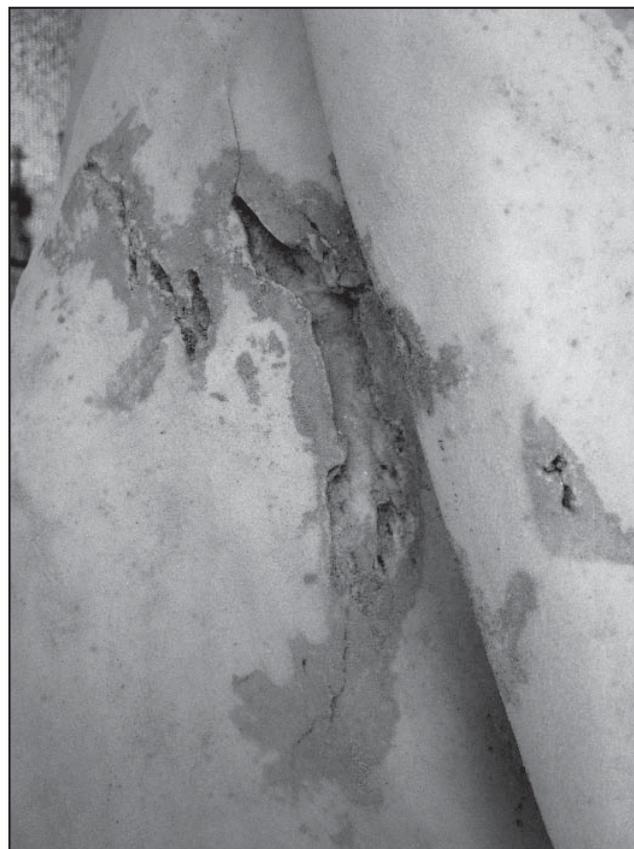
Figura 7. Deficiente implementación y ejecución de las reparaciones realizadas

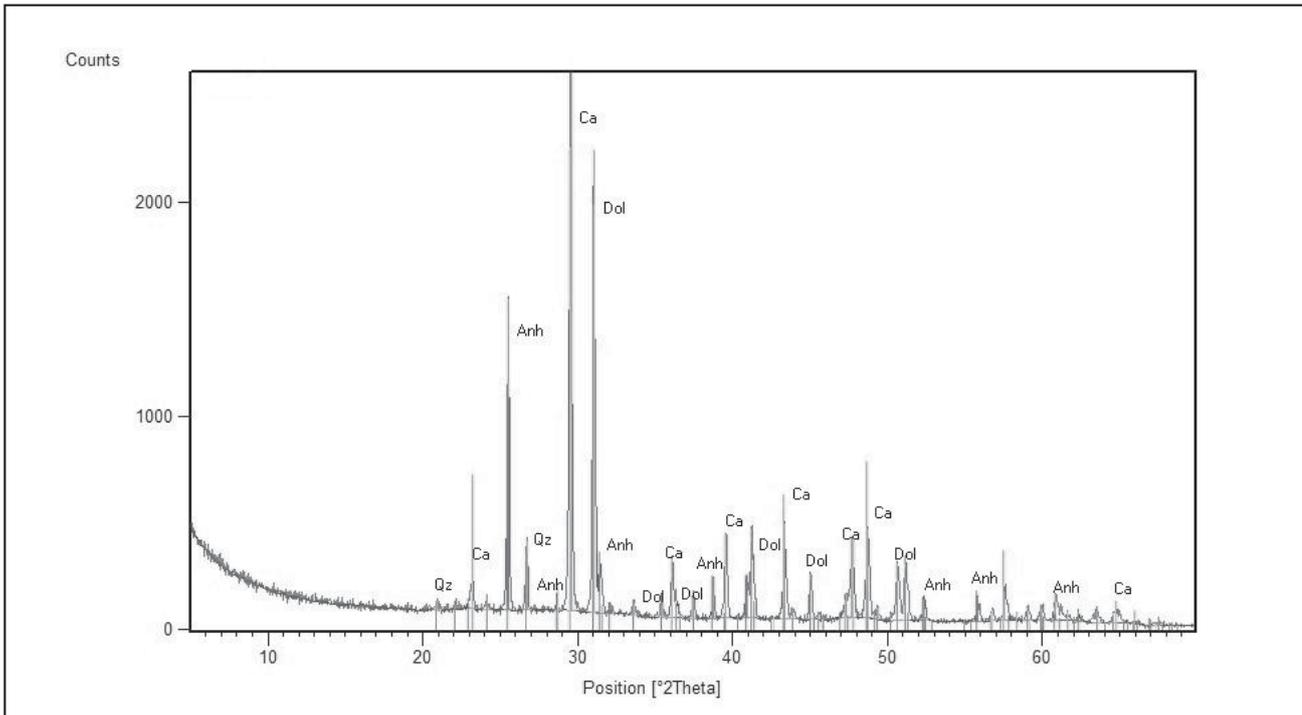
Figura 14. Determinación de anhidrita y calcita mediante difracción de rayos X

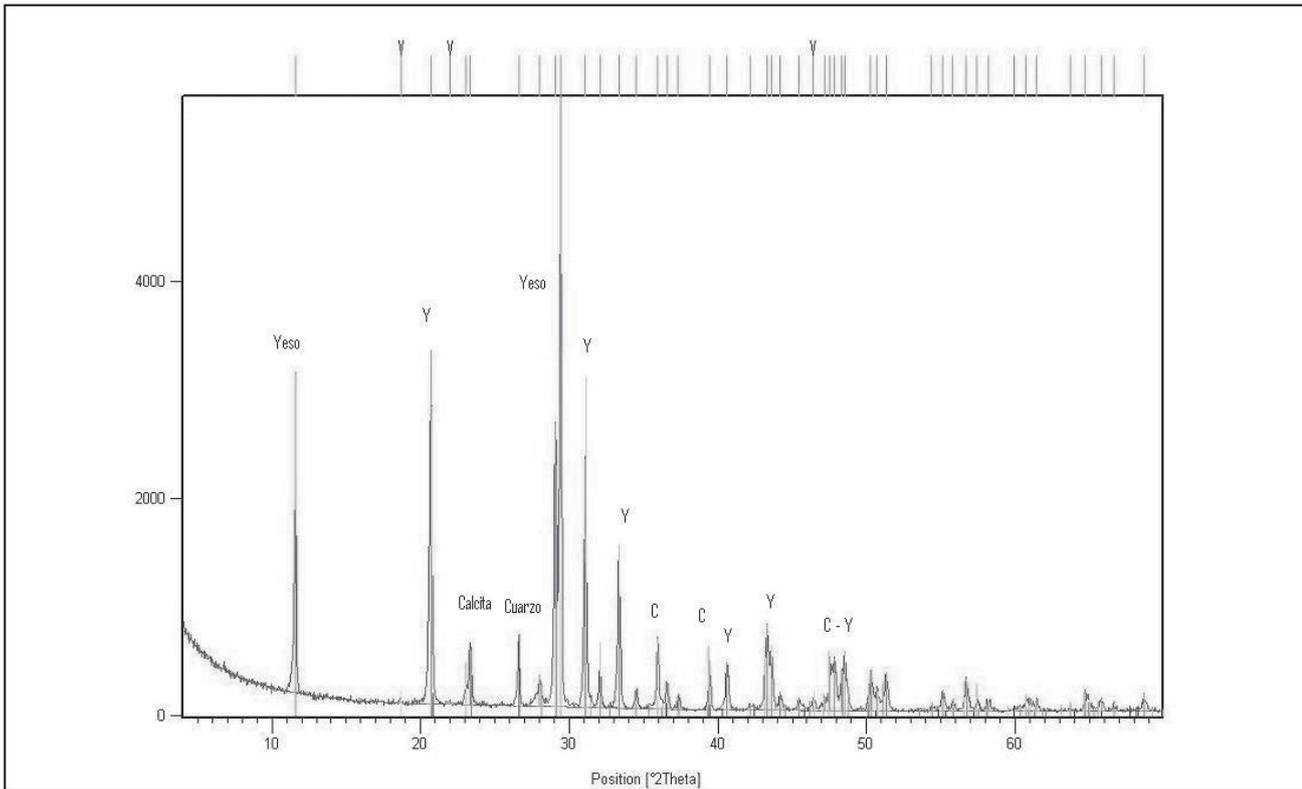
Figura 19. DRX donde se detecta formación de yeso.

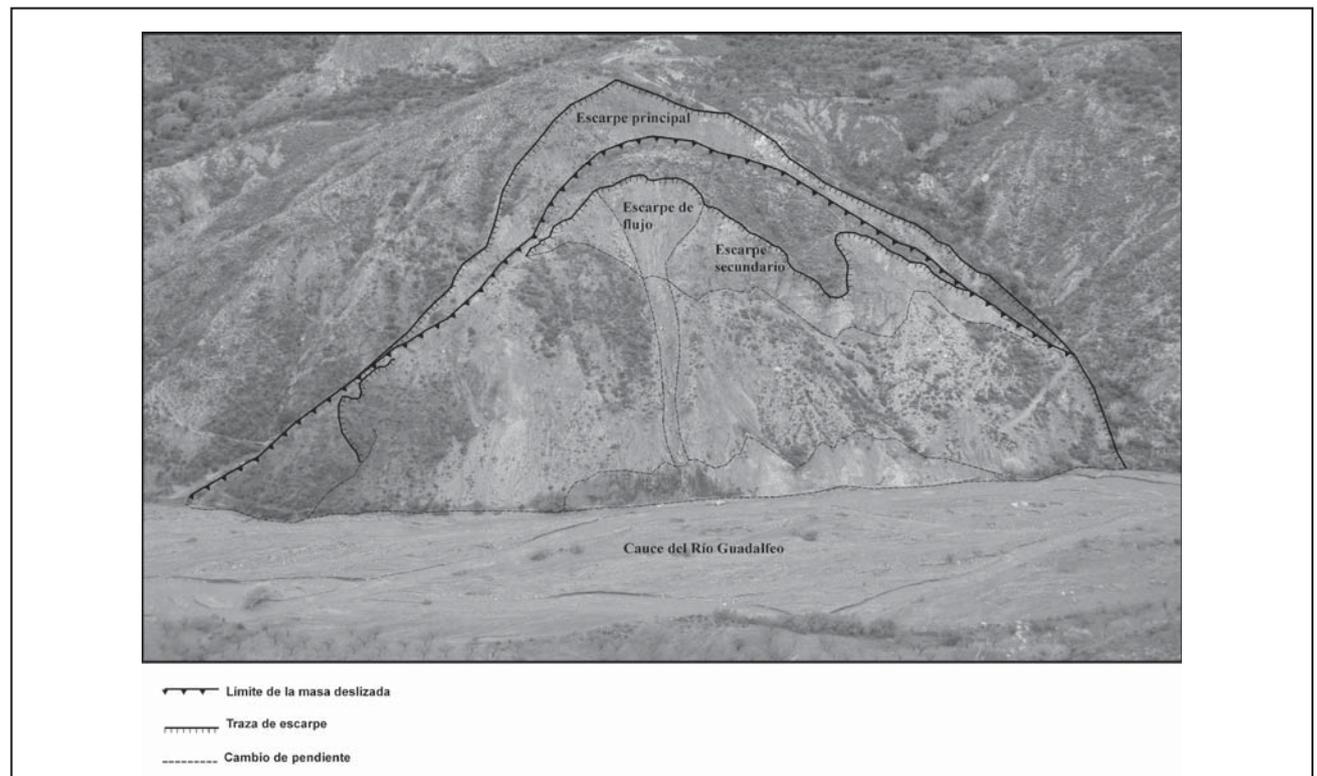
Figura 2. Deslizamiento de Almegíjar con indicación de los principales rasgos geomorfológicos.
