Revista de Geología Aplicada a la Ingeniería y al Ambiente

Número 31 • 2013

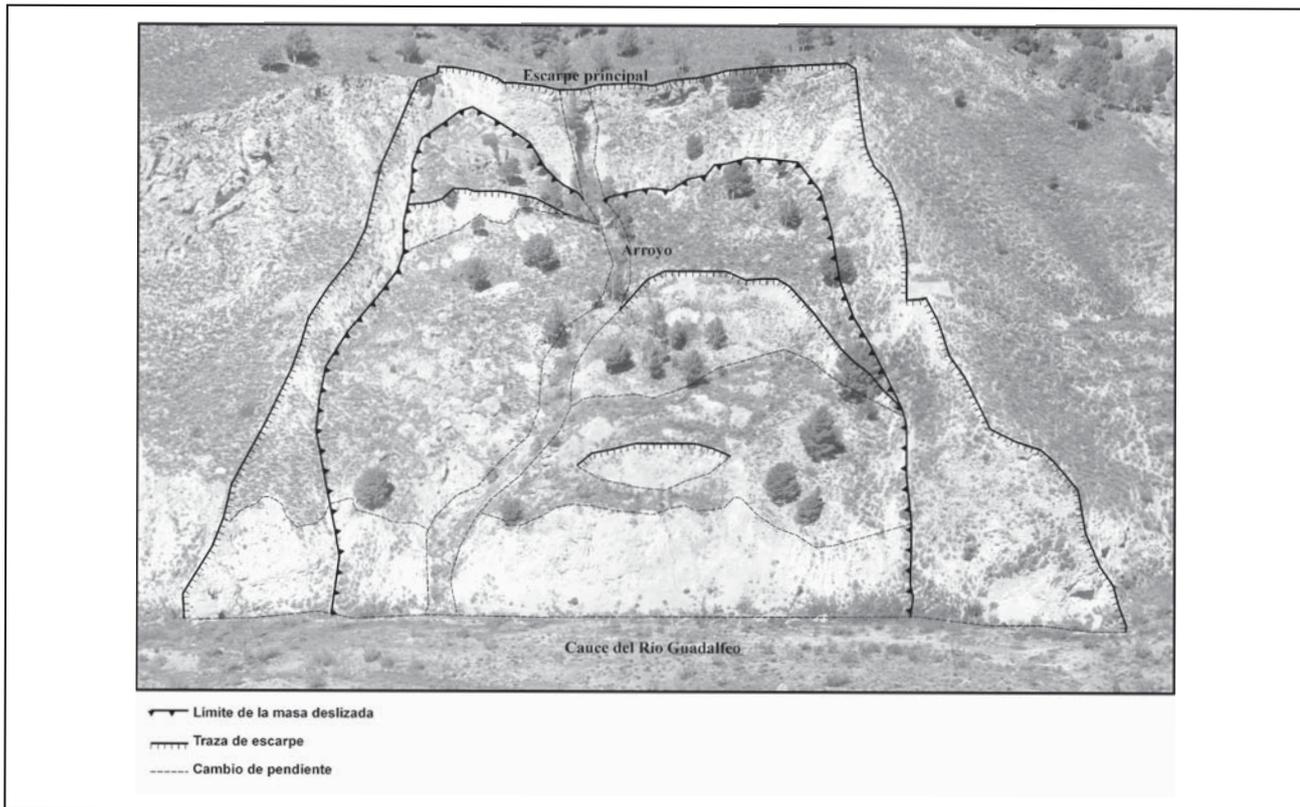
Figura 3. Deslizamiento de Borincho con indicación de los principales rasgos geomorfológicos.

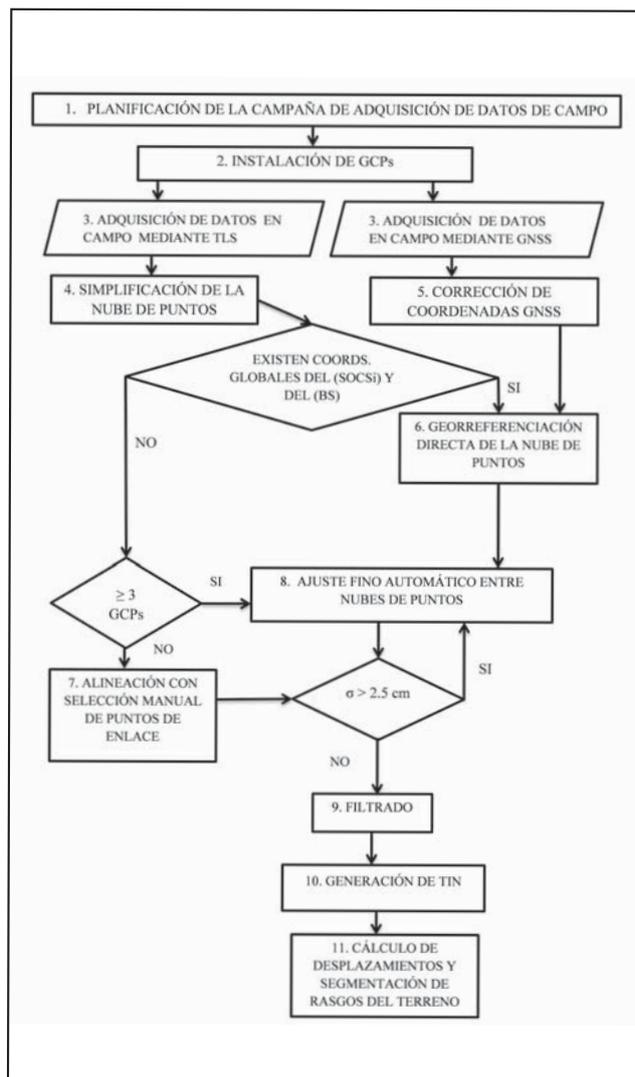
Figura 4. Diagrama de flujo con indicación de las etapas de la metodología desarrollada.

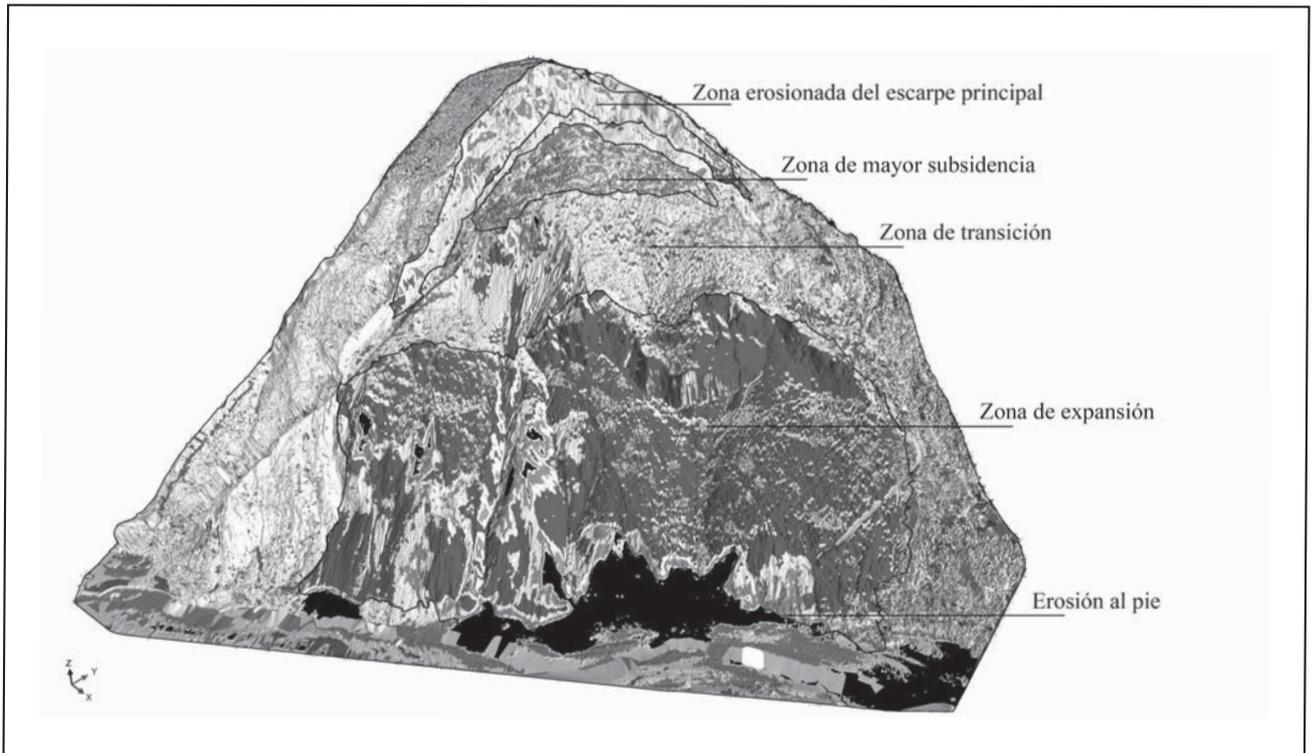
Figura 8. Reclasificación de los desplazamientos calculados en el deslizamiento de Almegijar entre marzo de 2009 y junio de 2010. En gris claro, zonas de hundimiento y/o erosión de la parte alta de la masa desplazada; en gris oscuro, zonas con mayor avance de la masa desplazada; en negro, la zona erosionada al pie del deslizamiento y, en blanco, las partes que apenas han cambiado su morfología.

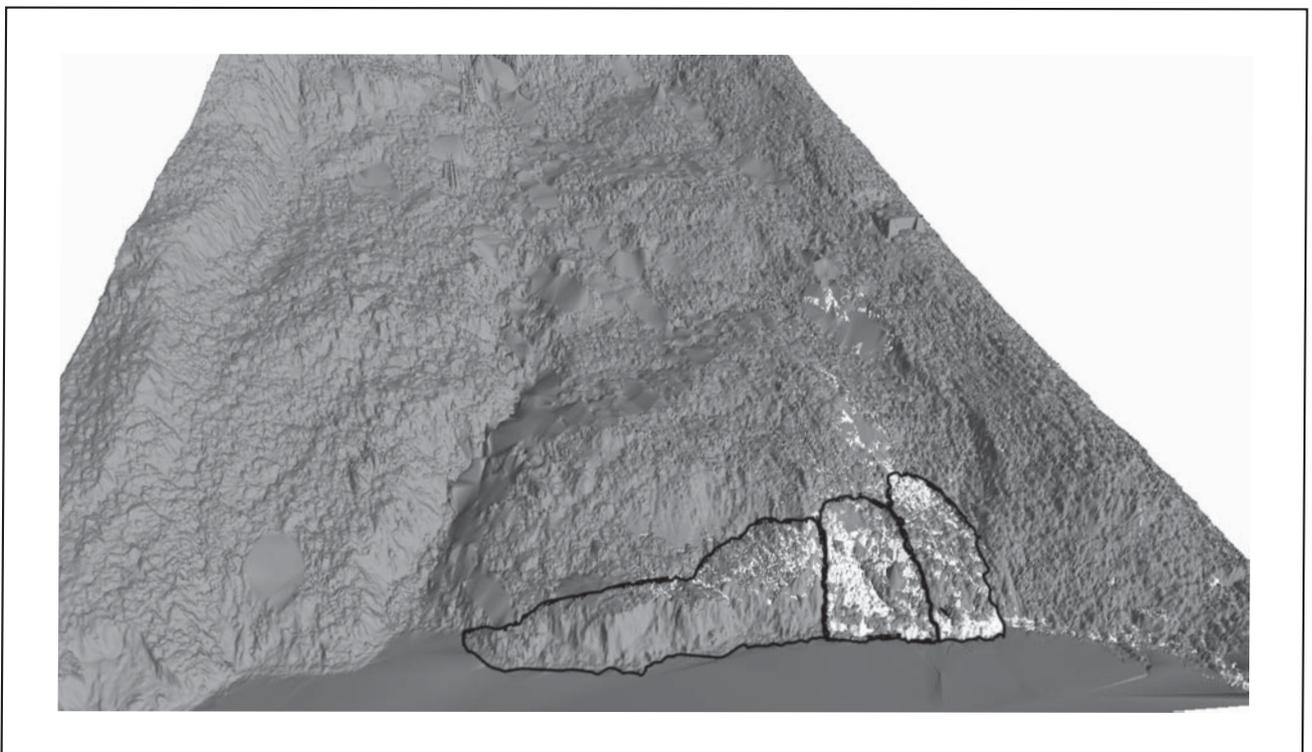
Figura 9. Vista frontal del deslizamiento de Borincho, donde se observa el inicio de la reactivación de la base del movimiento registrada entre marzo de 2009 y junio de 2010. Las trazas delimitan 3 deslizamientos secundarios en estado incipiente.

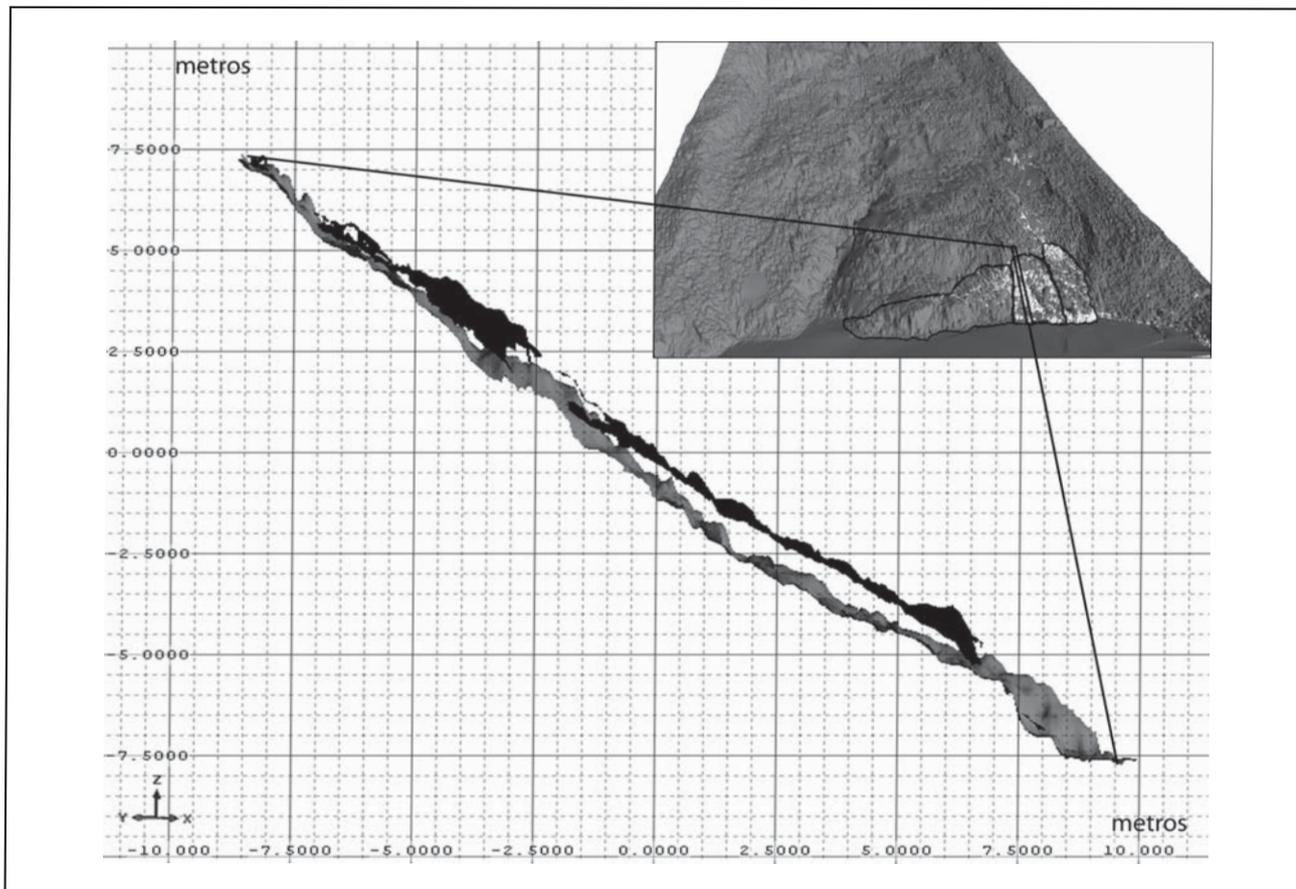
Figura 10. Vista lateral de una sección de anchura métrica del deslizamiento de Borincho, según la dirección indicada sobre la vista frontal representada en el recuadro superior derecho. Se muestra un hundimiento de la superficie de 2010 en una posición inferior (gris oscuro), con respecto a la de 2009 en la posición superior (negro). La escala métrica permite cuantificar variaciones de hasta 70 cm entre estas dos superficies.

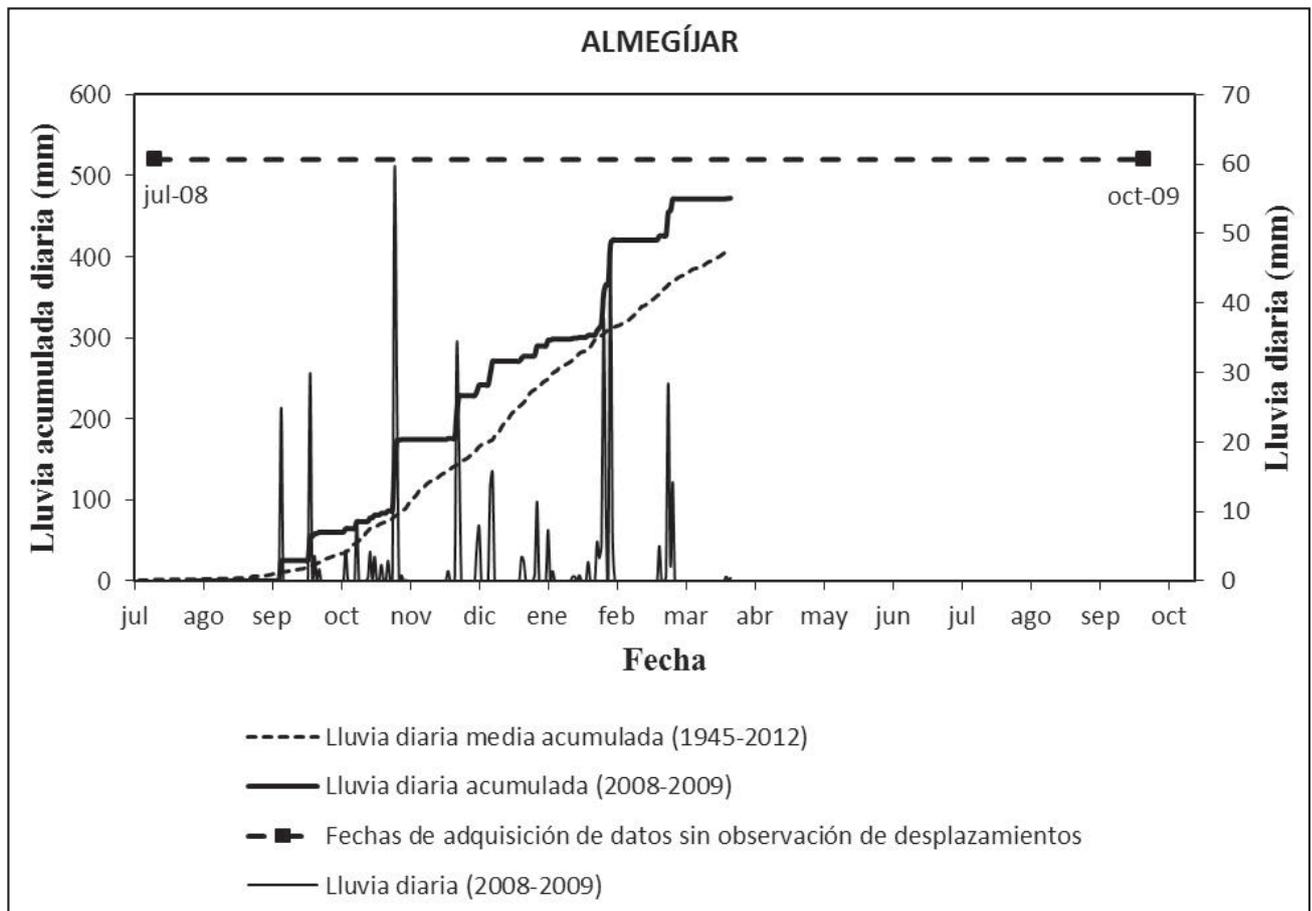
Figura 11. Lluvia diaria y acumulada en la estación n° 183 (Tórvizcón), donde se indica las fechas de adquisición de datos TLS sin observación de desplazamientos en el deslizamiento de Almegíjar.

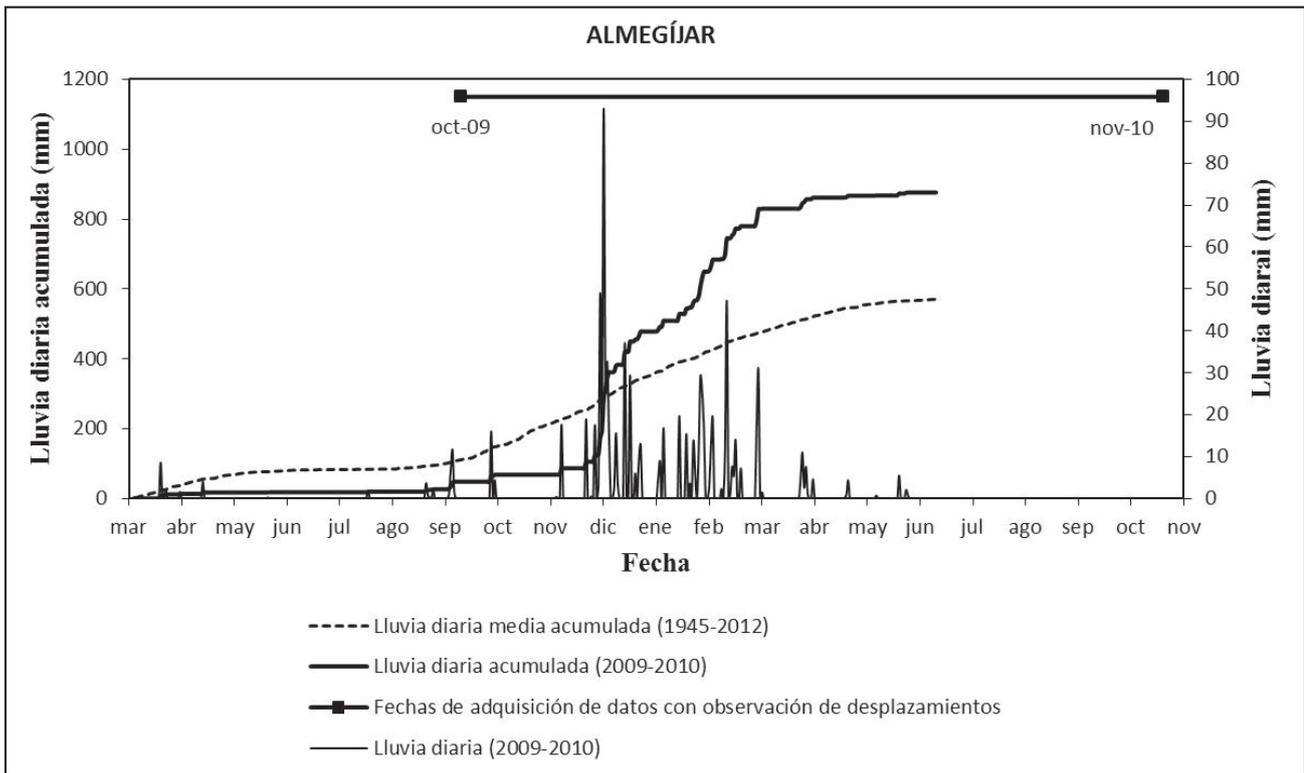
Figura 12. Lluvia diaria y acumulada en la estación nº 183 (Torvizcón), donde se indica las fechas de adquisición de datos TLS con observación de desplazamientos en el deslizamiento de Almegíjar.

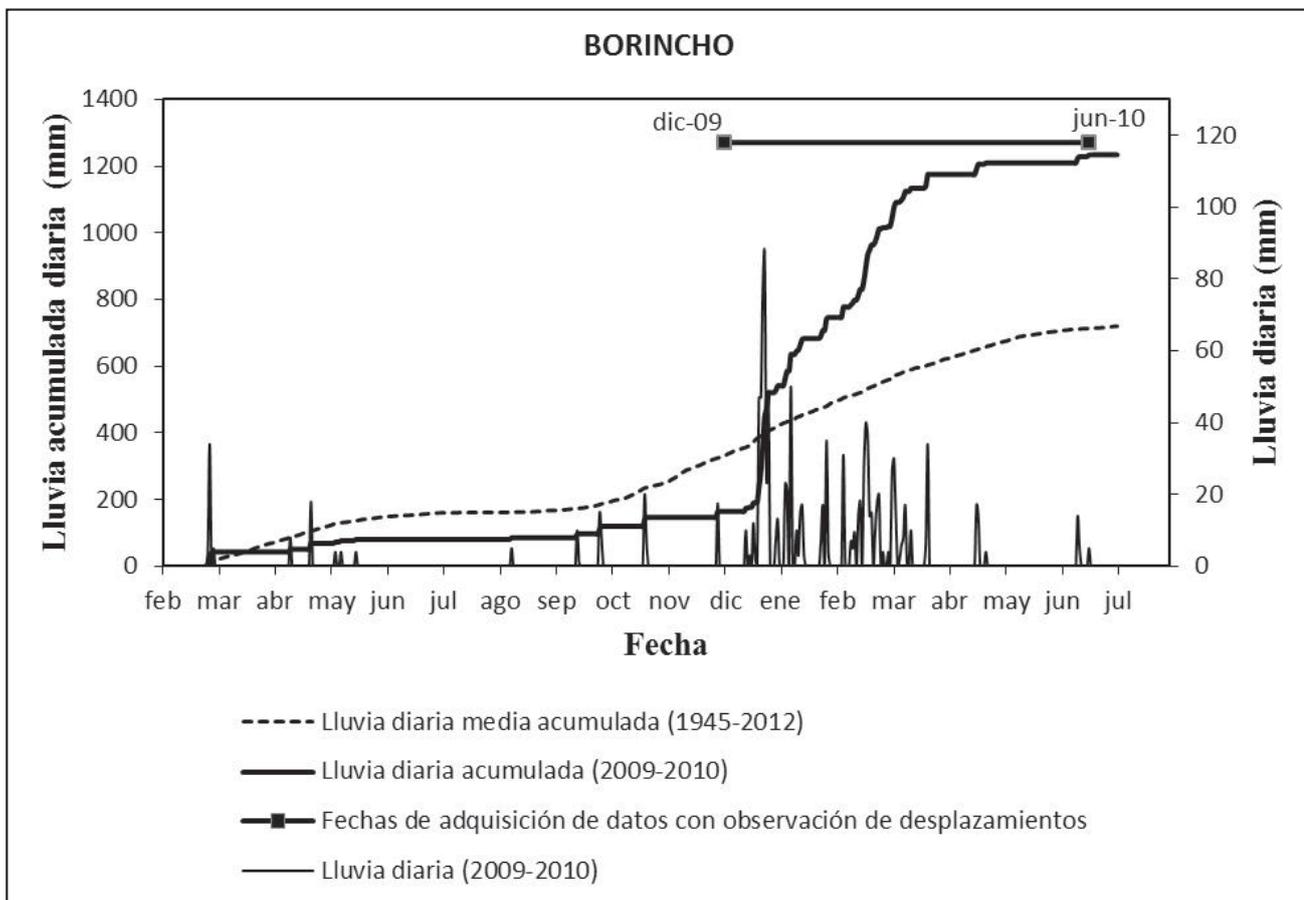
Figura 13. Lluvia diaria y acumulada en la estación nº 14 (Órgiva), donde se indica las fechas de adquisición de datos TLS con observación de desplazamientos en el deslizamiento de Borincho.

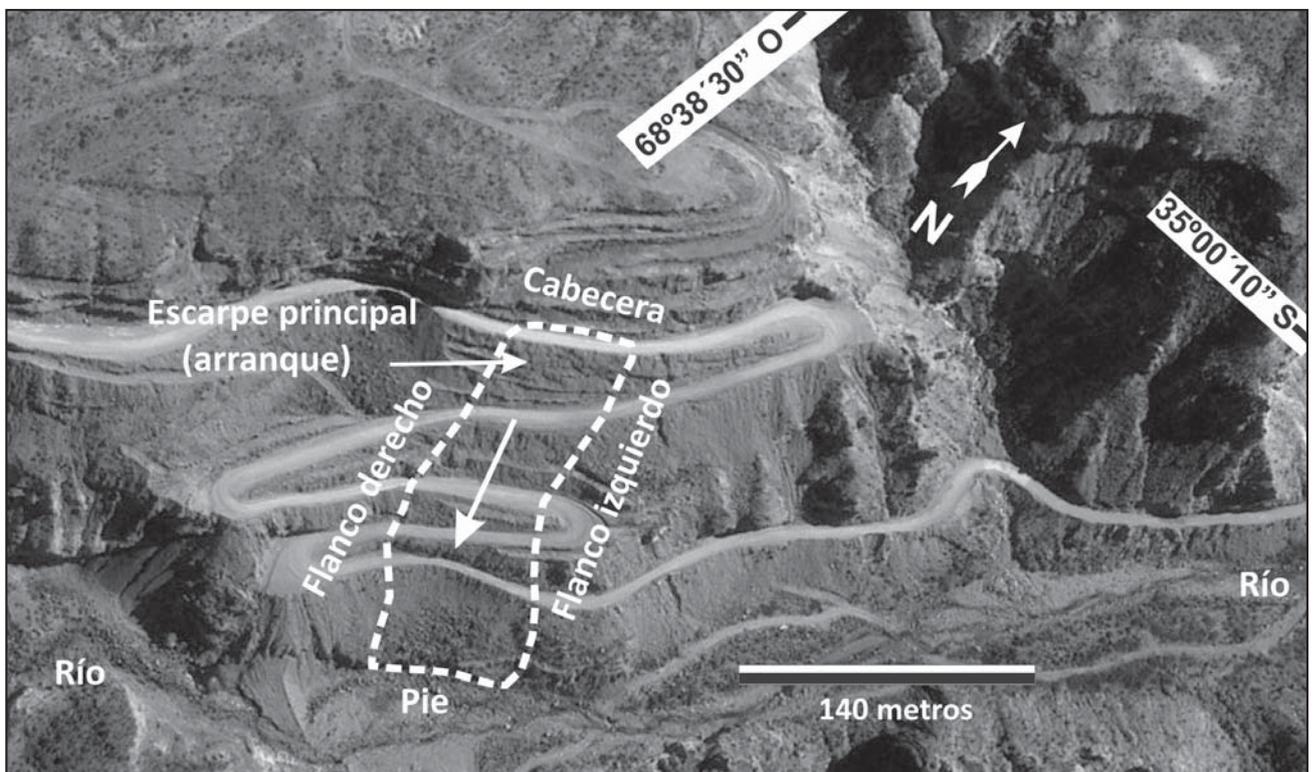
Figura 2. Vista al NO del área del deslizamiento (en líneas de trazo discontinuo), mientras que la flecha indica el sentido de desplazamiento de la masa crítica (imagen tomada y modificada de Google Earth).

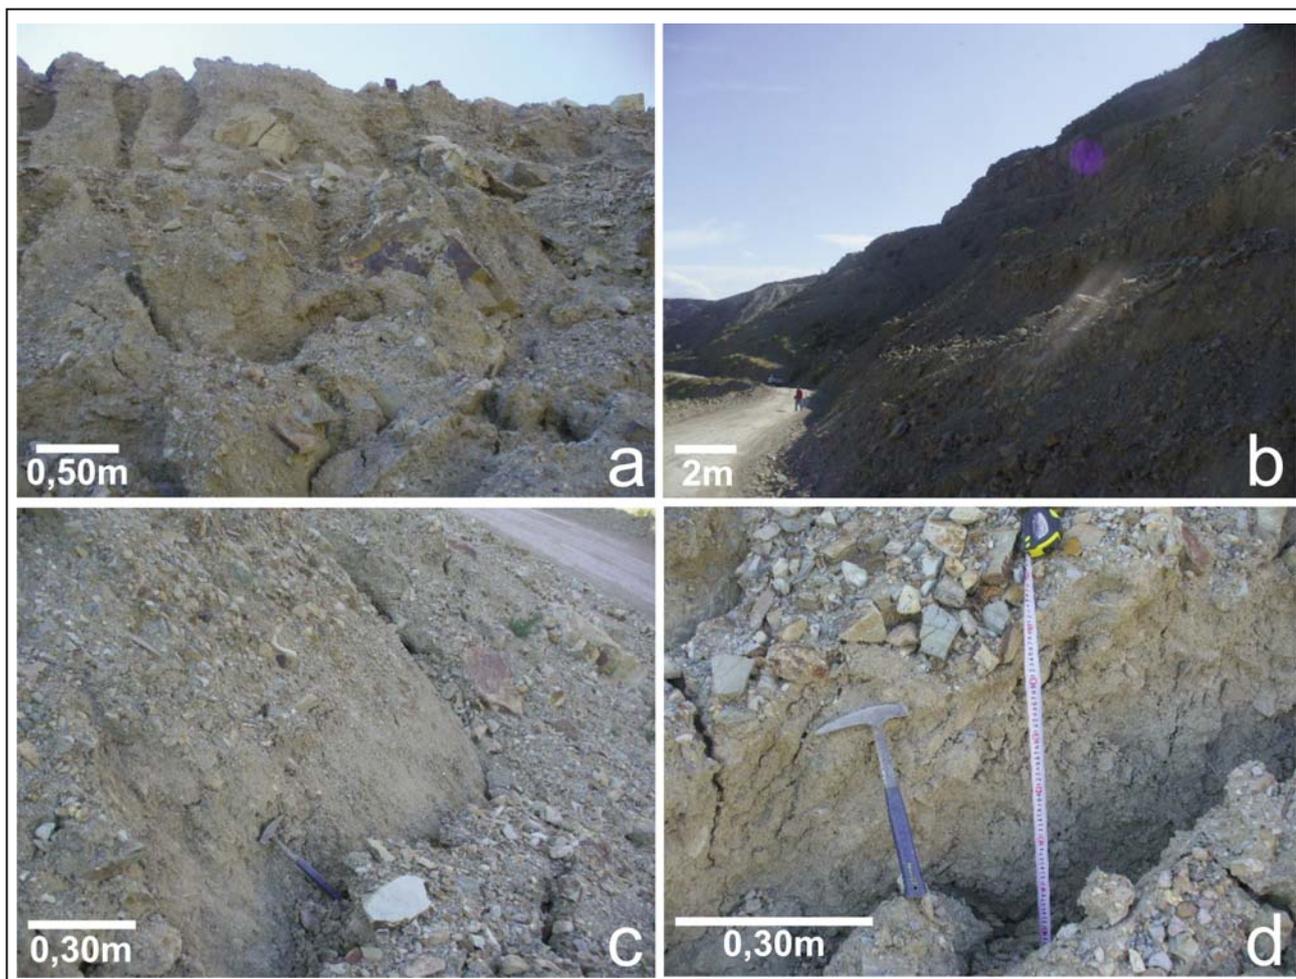
Figura 3. a) Vista hacia el NNO del talud que contiene a la zona de arranque del deslizamiento, b) Vista hacia el Sur del talud entre la 1ª y 2ª bajada donde se encuentra el sector de arranque, en primer plano se observan bermas interrumpidas, c) Plano de rotura del deslizamiento en la zona de escarpe principal, d) Resalto de 0,70 m en la zona de escarpe principal).

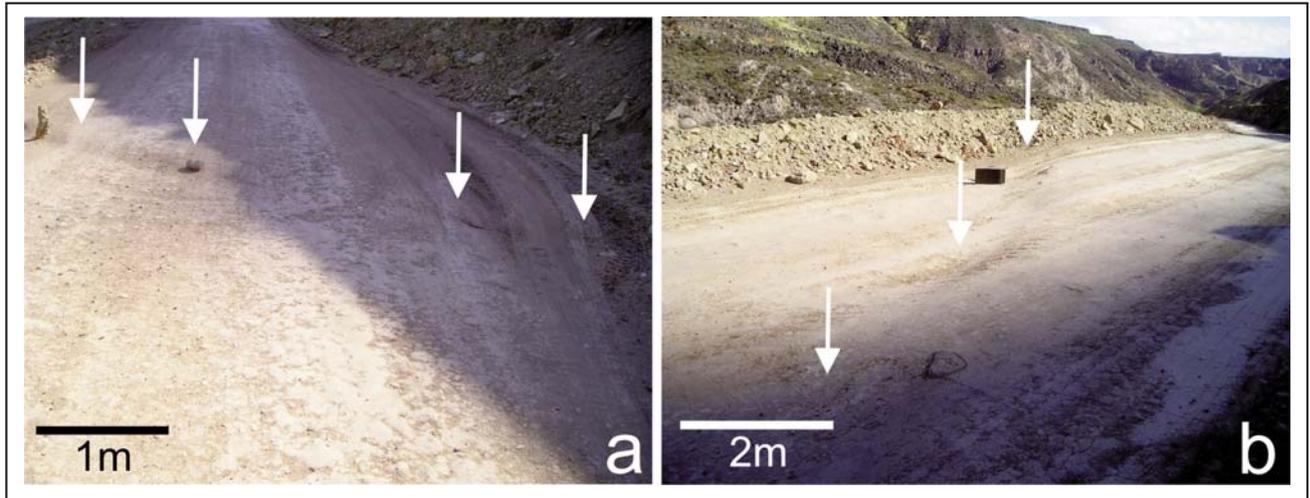
Figura 4. a) Las flechas indican la deformación de la traza vial coincidente con la dirección del flanco izquierdo en la 4a bajada del camino, b) Trazo del flanco derecho en la segunda bajada hacia el Sur (marcado con flechas).

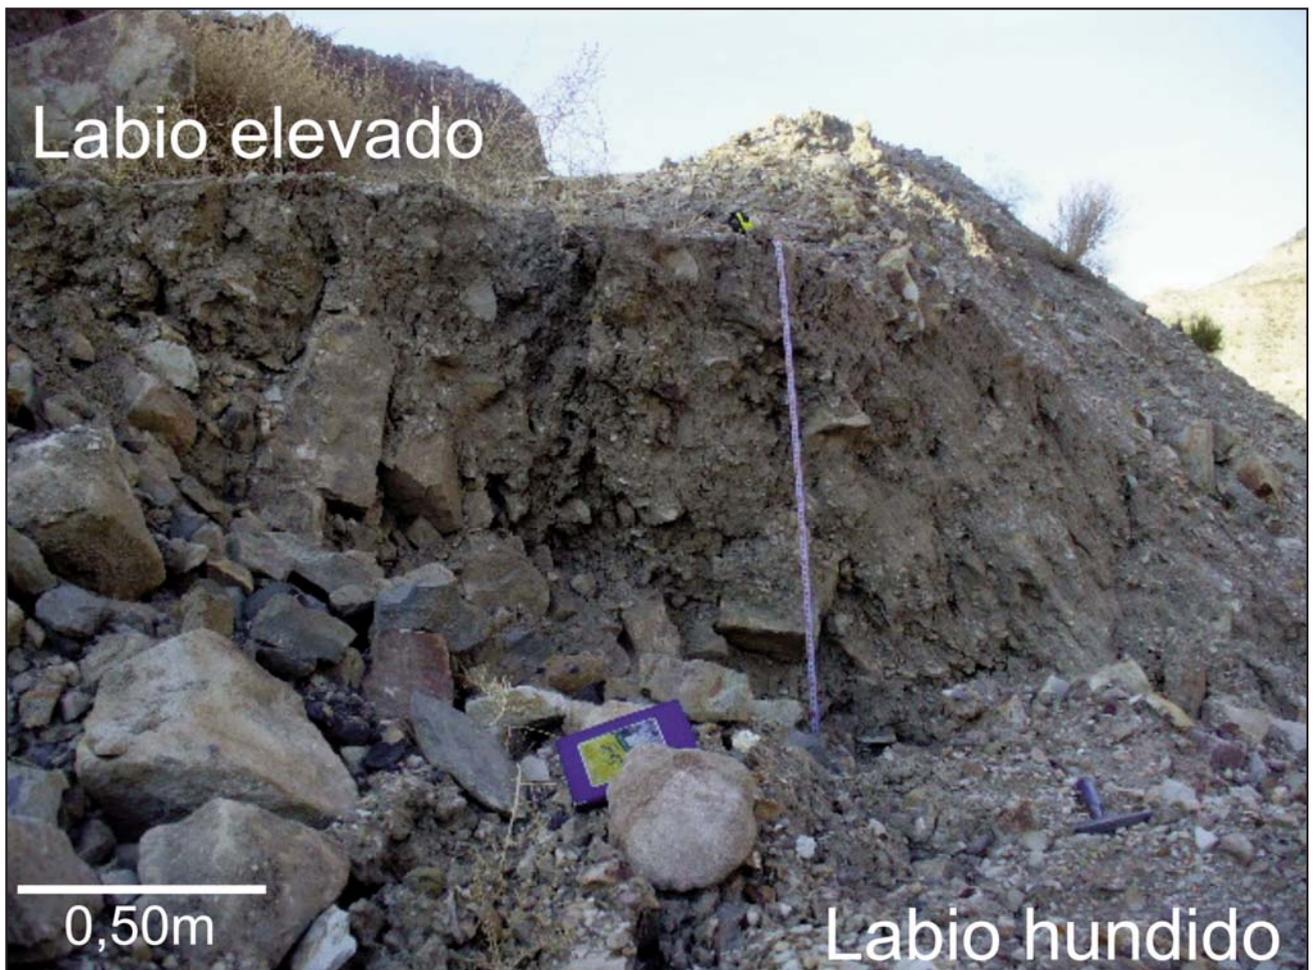
Figura 5. Vista al NNE de la berma desmembrada entre la 4ª y 5ª bajada y que fue afectada por un asentamiento vertical acumulado de 1,80 m.

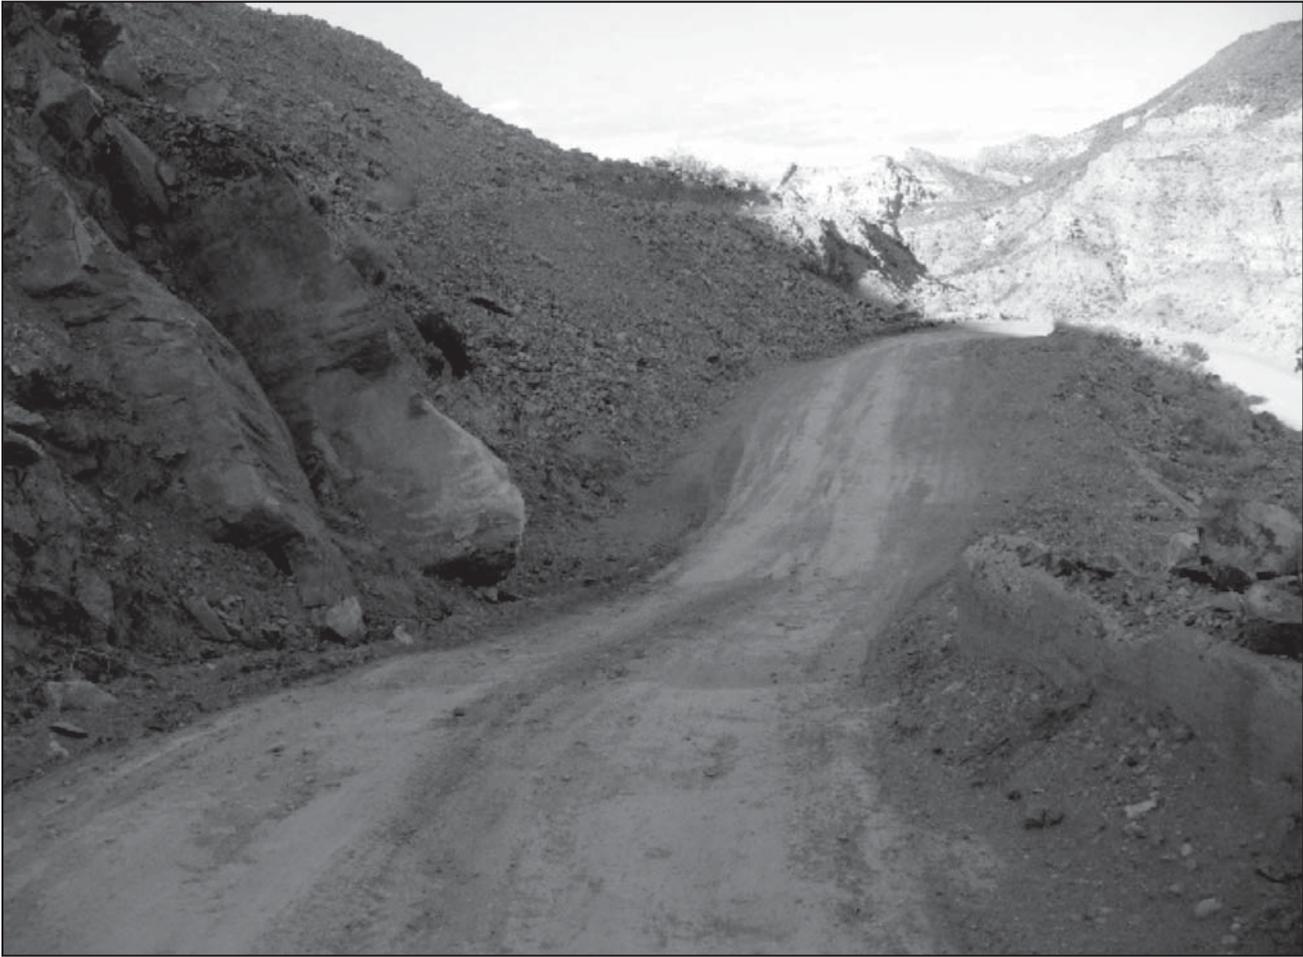
Figura 6. Sector de mayor deformación en la 5ª y última bajada del camino hacia el cañón del Atuel.

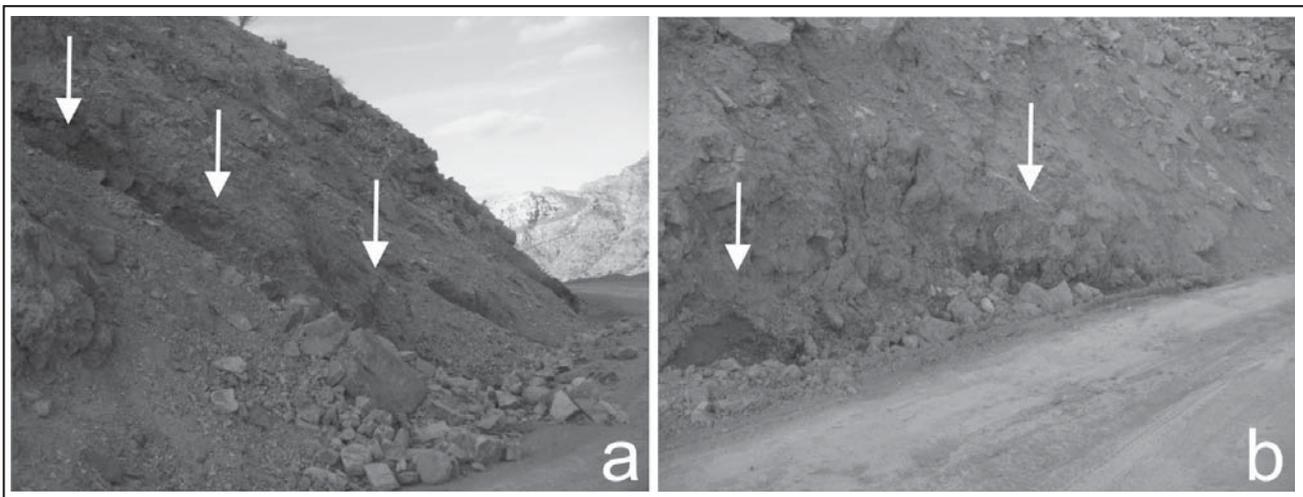
Figura 7. Imágenes de dos sectores sobre el talud de la última bajada donde se encuentran filtraciones (indicados con flechas).

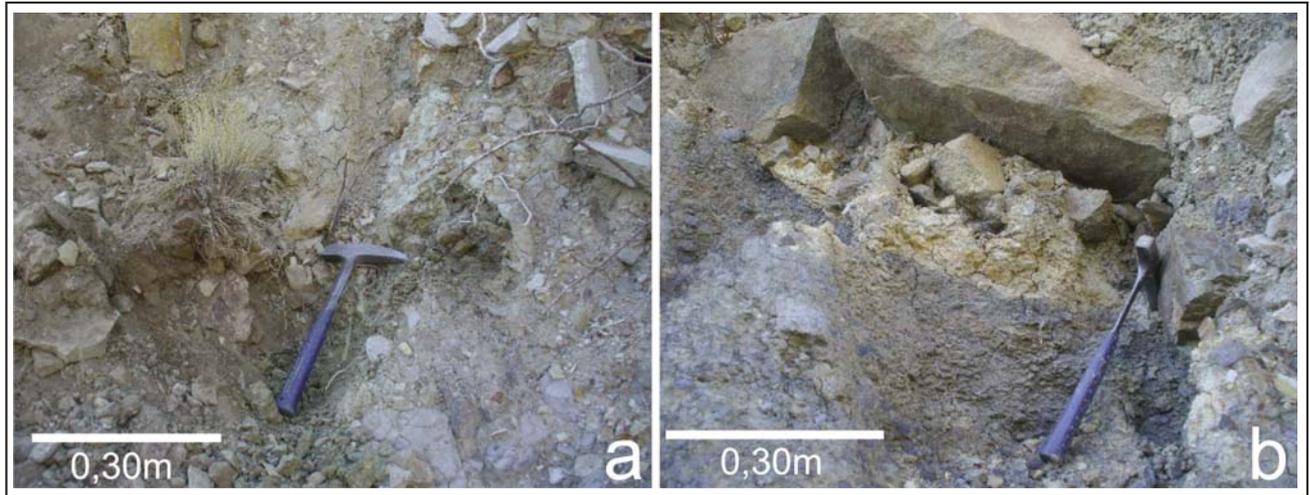
Figura 8. a) Presencia de material con coloración blanquecina (taquilita?) que evidencia la posible superficie de despegue del deslizamiento en el sector sobre el flanco izquierdo, b) Contacto pelitas oscuras con una arenisca sin resistencia.

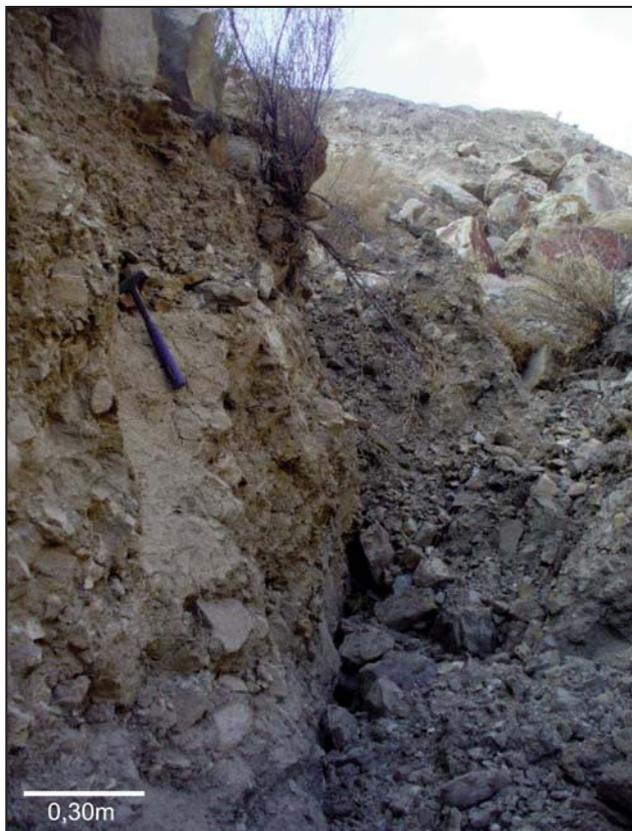
Figura 9. Sector de mayor asentamiento y apertura en el pie de deslizamiento hacia el flanco derecho

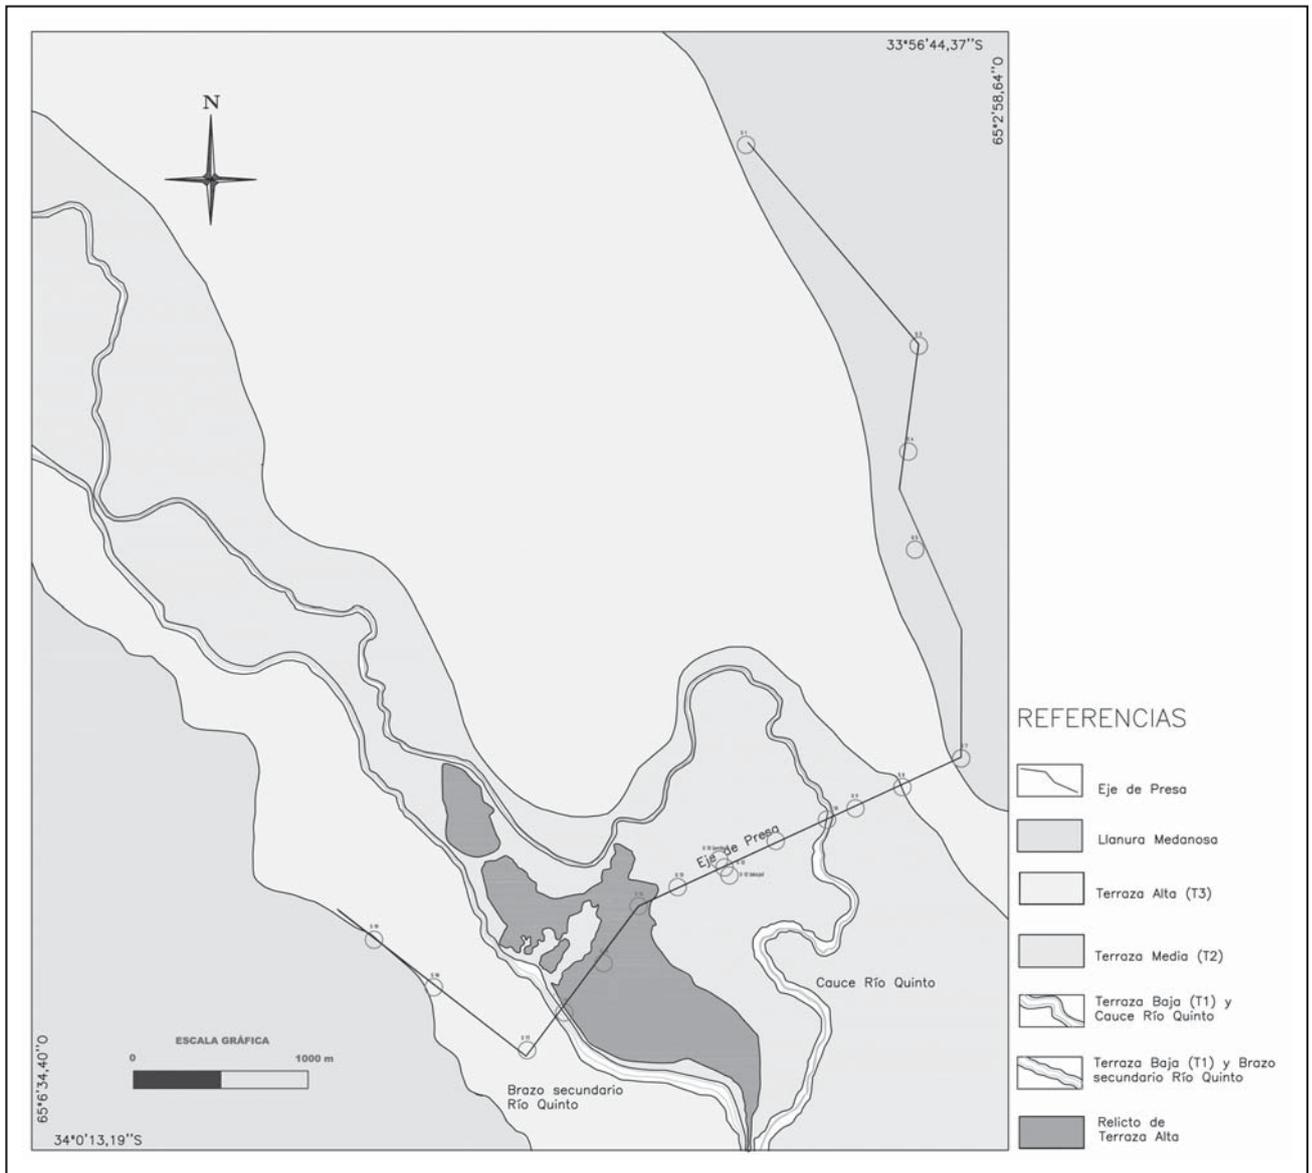
Figura 1. Carta geológico-geomorfológica Presa El Chañar.

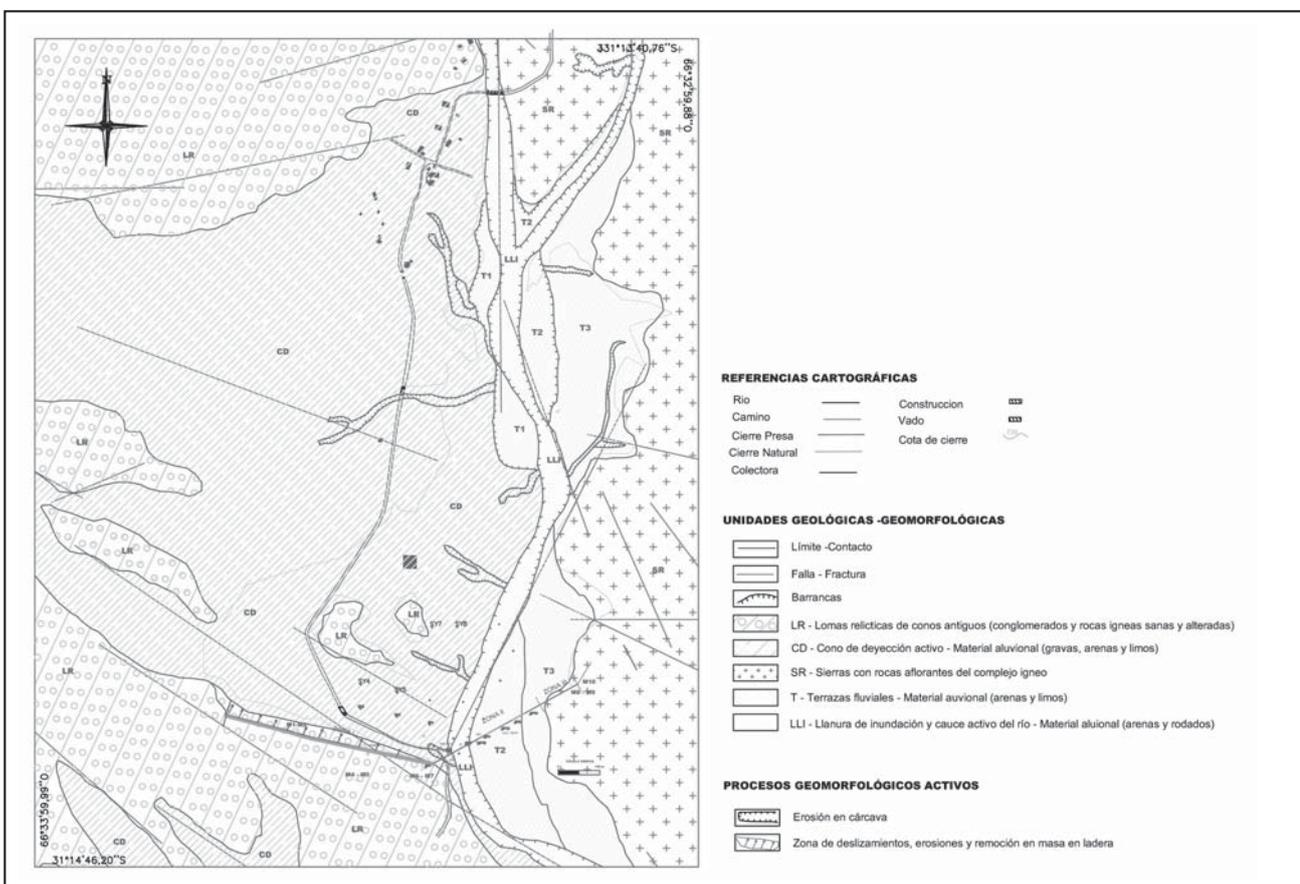
Figura 2. Carta geológico-geomorfológica Presa La Calera.

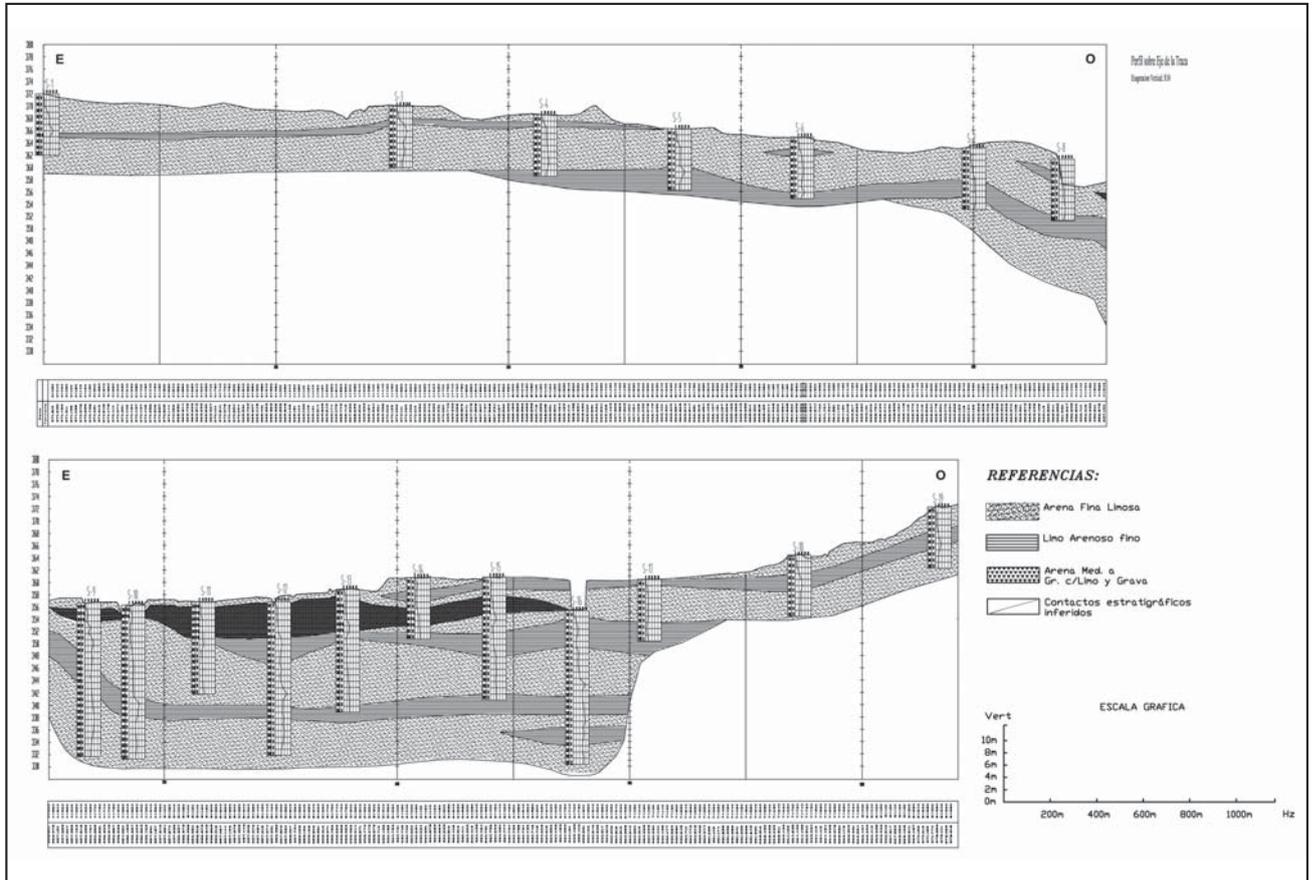
Figura 3. Perfil geológico-geotécnico Presa El Chañar.

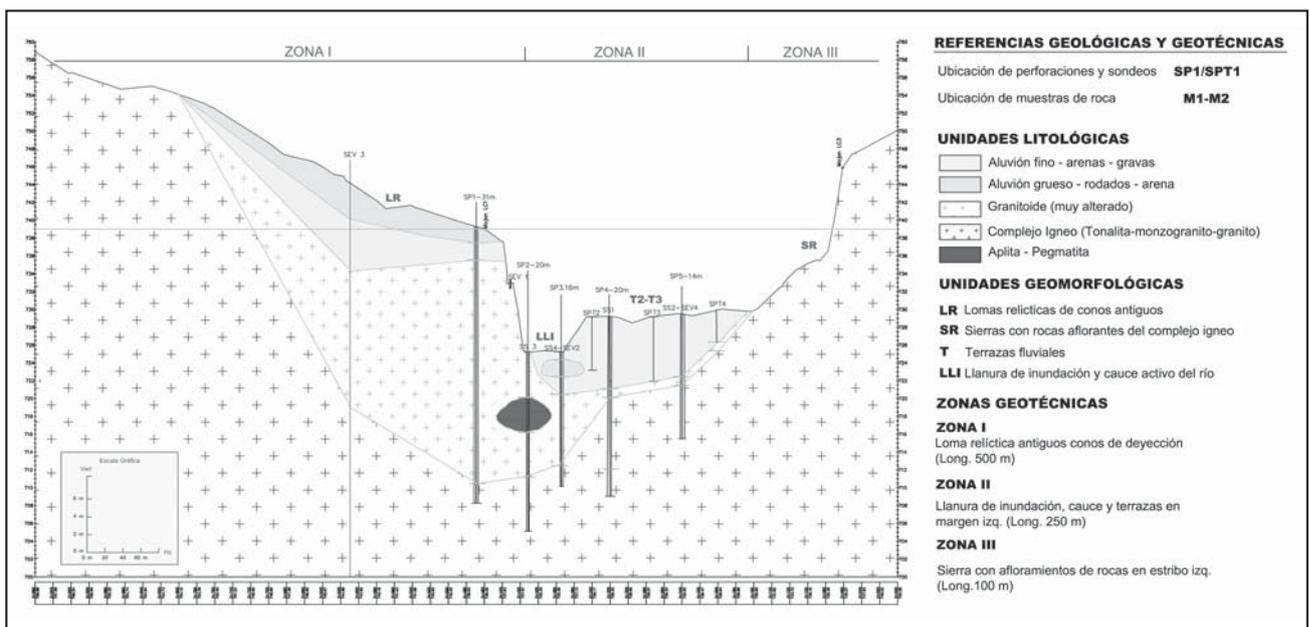
Figura 4. Perfil geológico-geotécnico Presa La Calera.

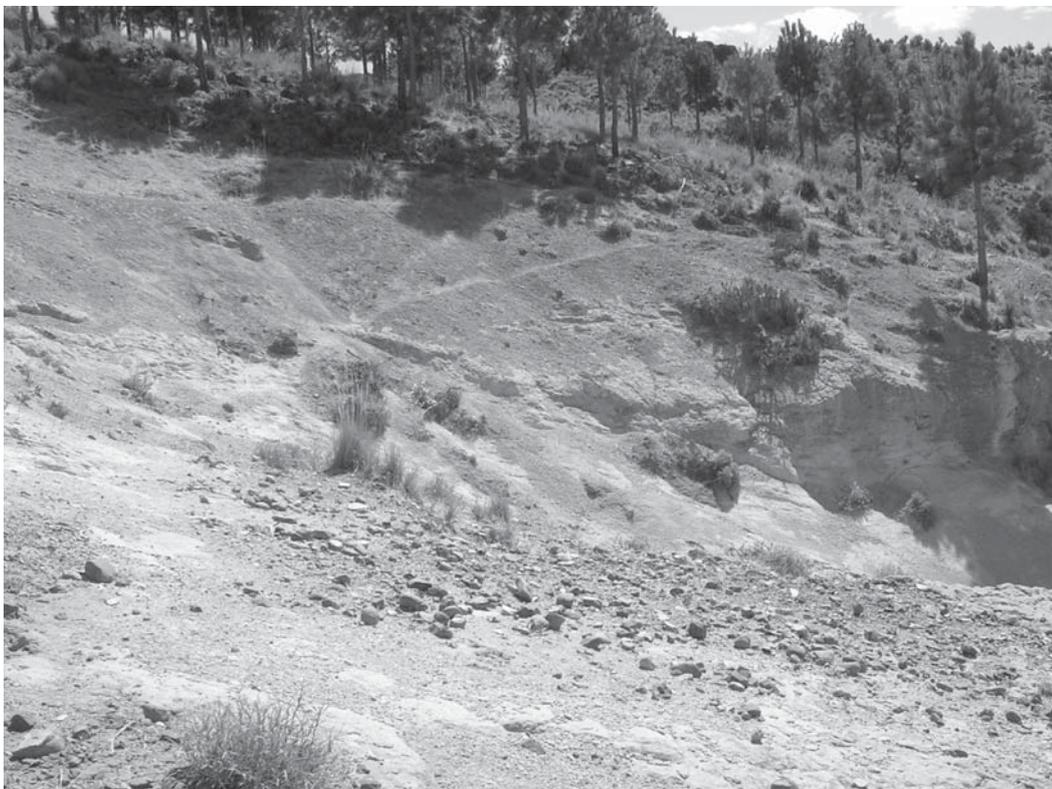
Figura 8. Zona de arranque de pequeño deslizamiento planar en las inmediaciones del área urbanizada. Las rocas implicadas son las tobos de la Fm. Chimehuin.
