Revista de Geología Aplicada a la Ingeniería y al Ambiente

Número 31 • 2013

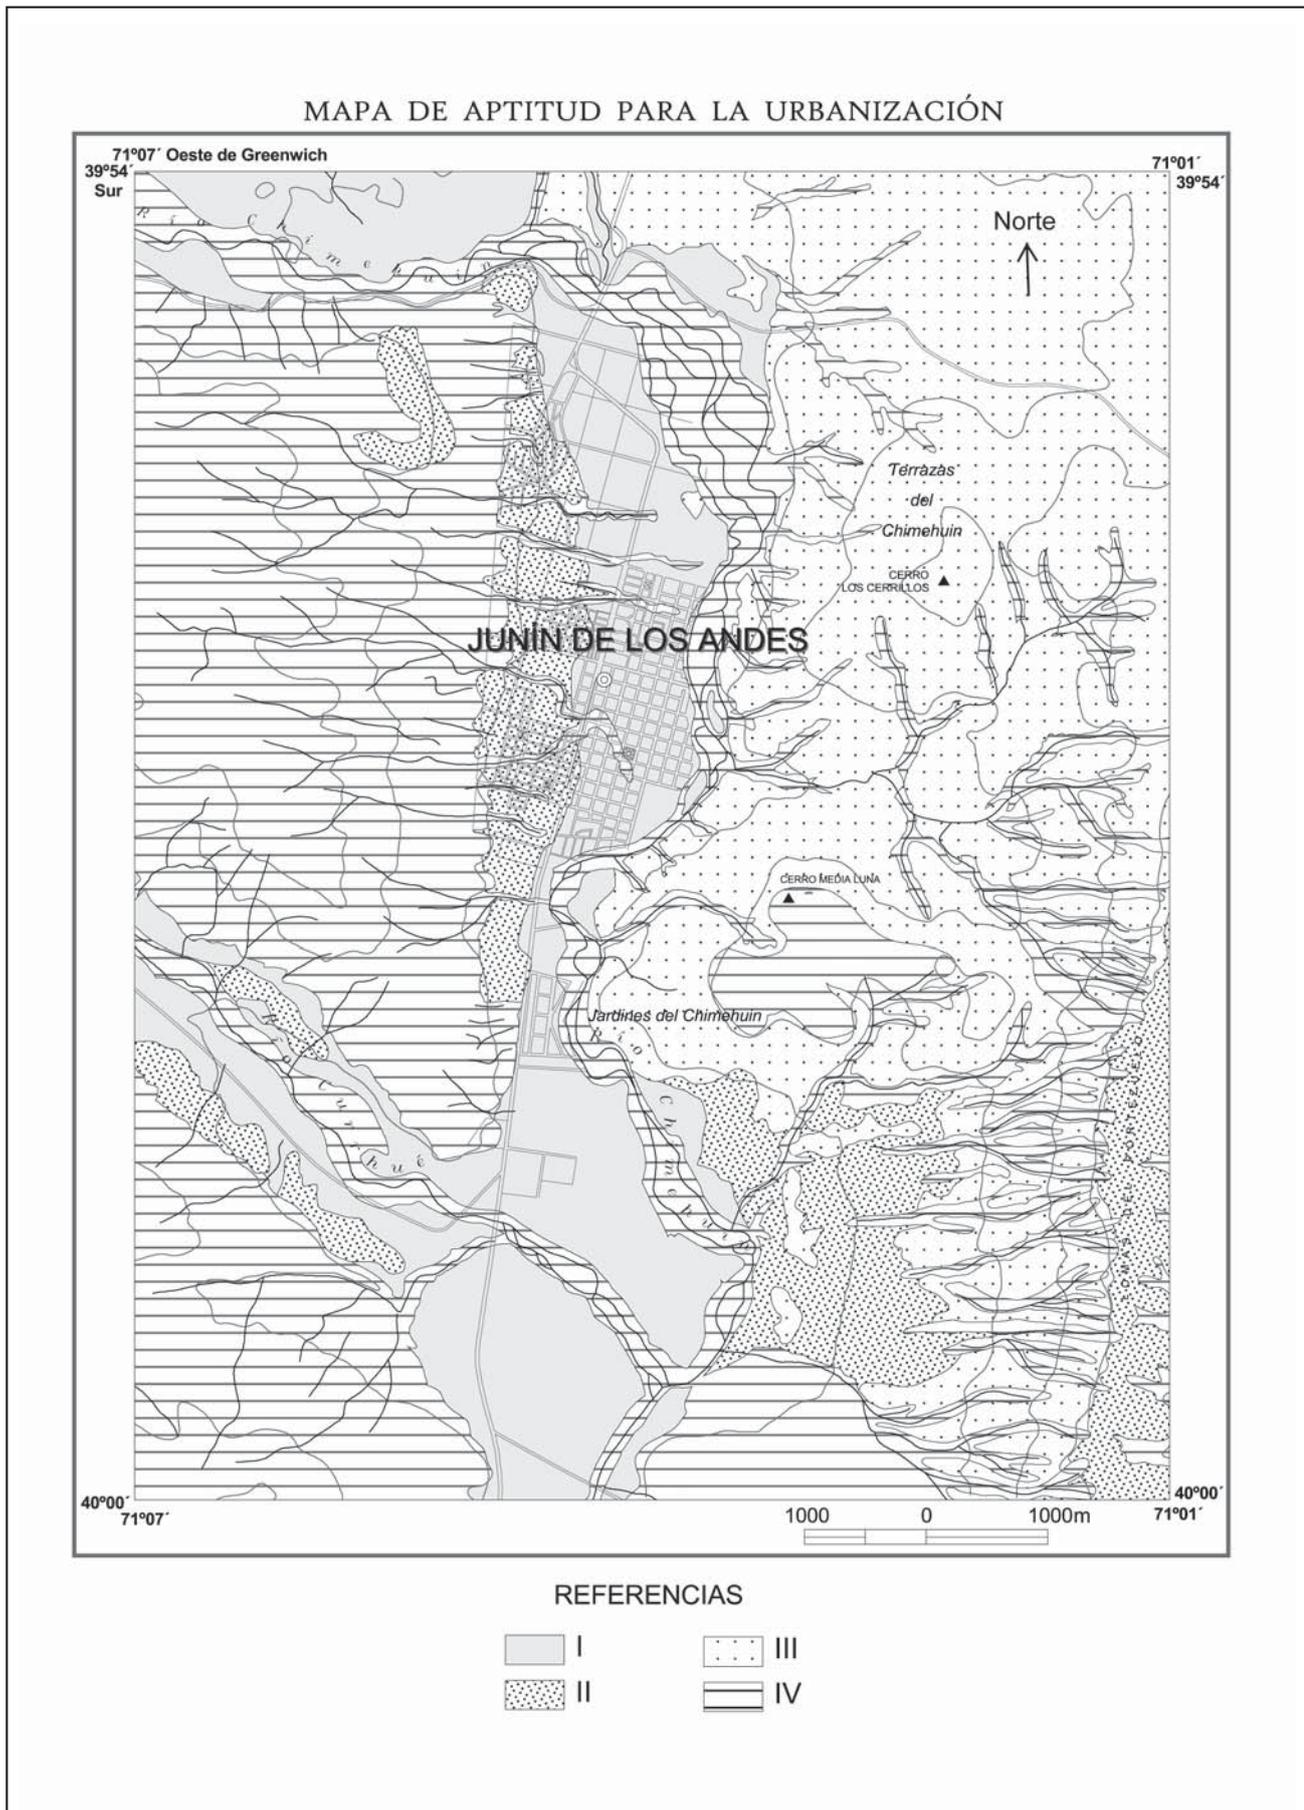
Figura 9. Mapa de aptitud para la urbanización. Referencias: Clases: I Muy apta, II Apta, III Poco apta y IV No apta.

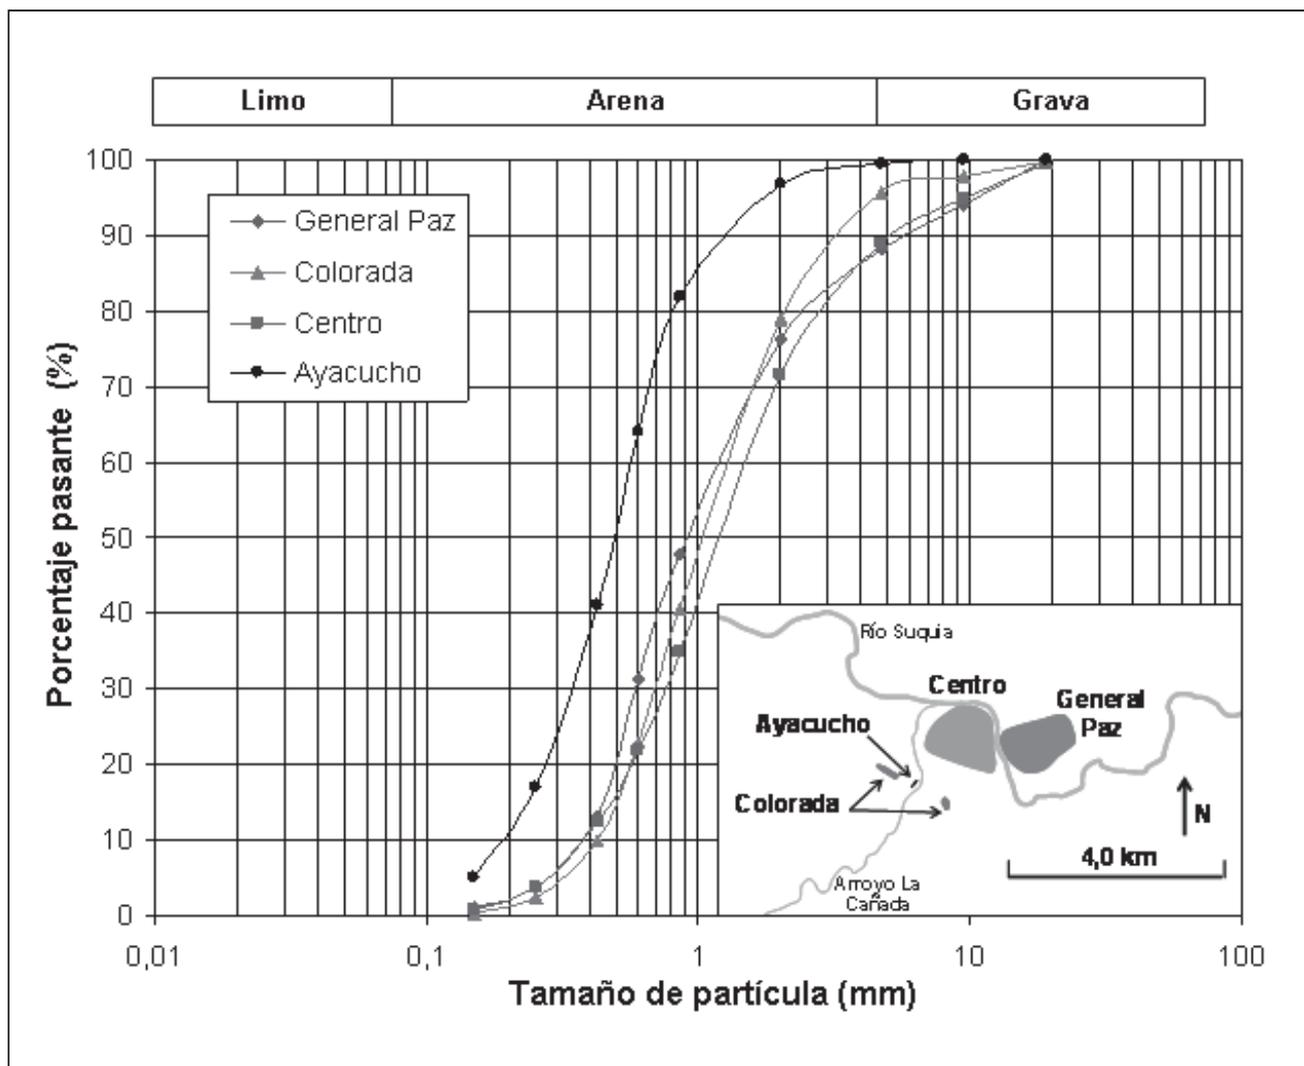
Figura 1. Curvas de distribución granulométrica.

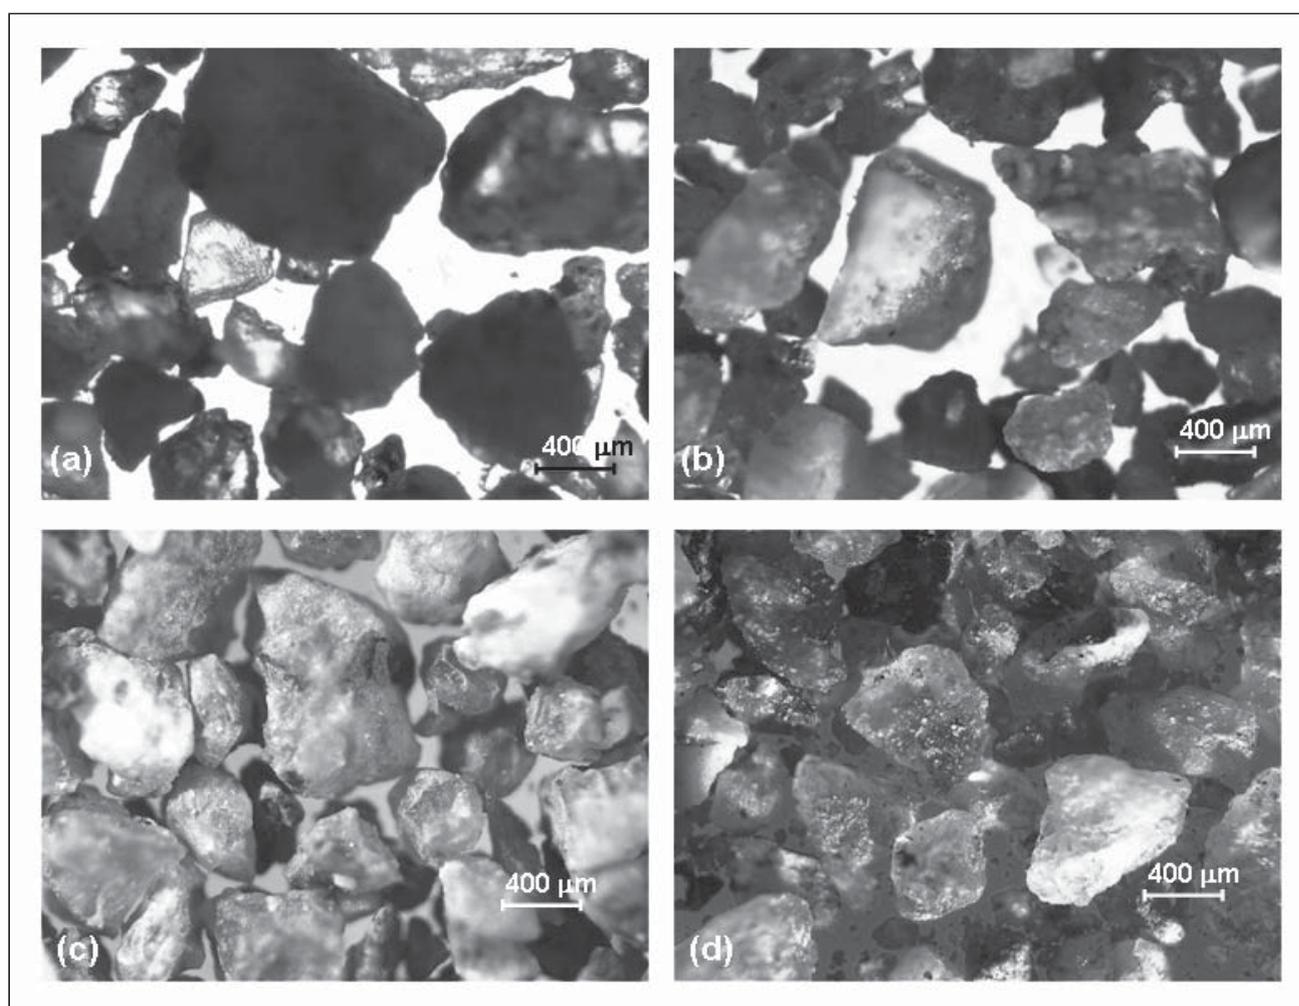
Figura 2. Micrografías de cada uno de los Grupos: (a) General Paz, (b) Centro, (c) Colorada, (d) Ayacucho.
