ASOCIACION ARGENTINA
DE GEOLOGIA APLICADA
A LA INGENIERIA

Número 25 · Noviembre 2010

Revista de Geología Aplicada a la Ingeniería y al Ambiente

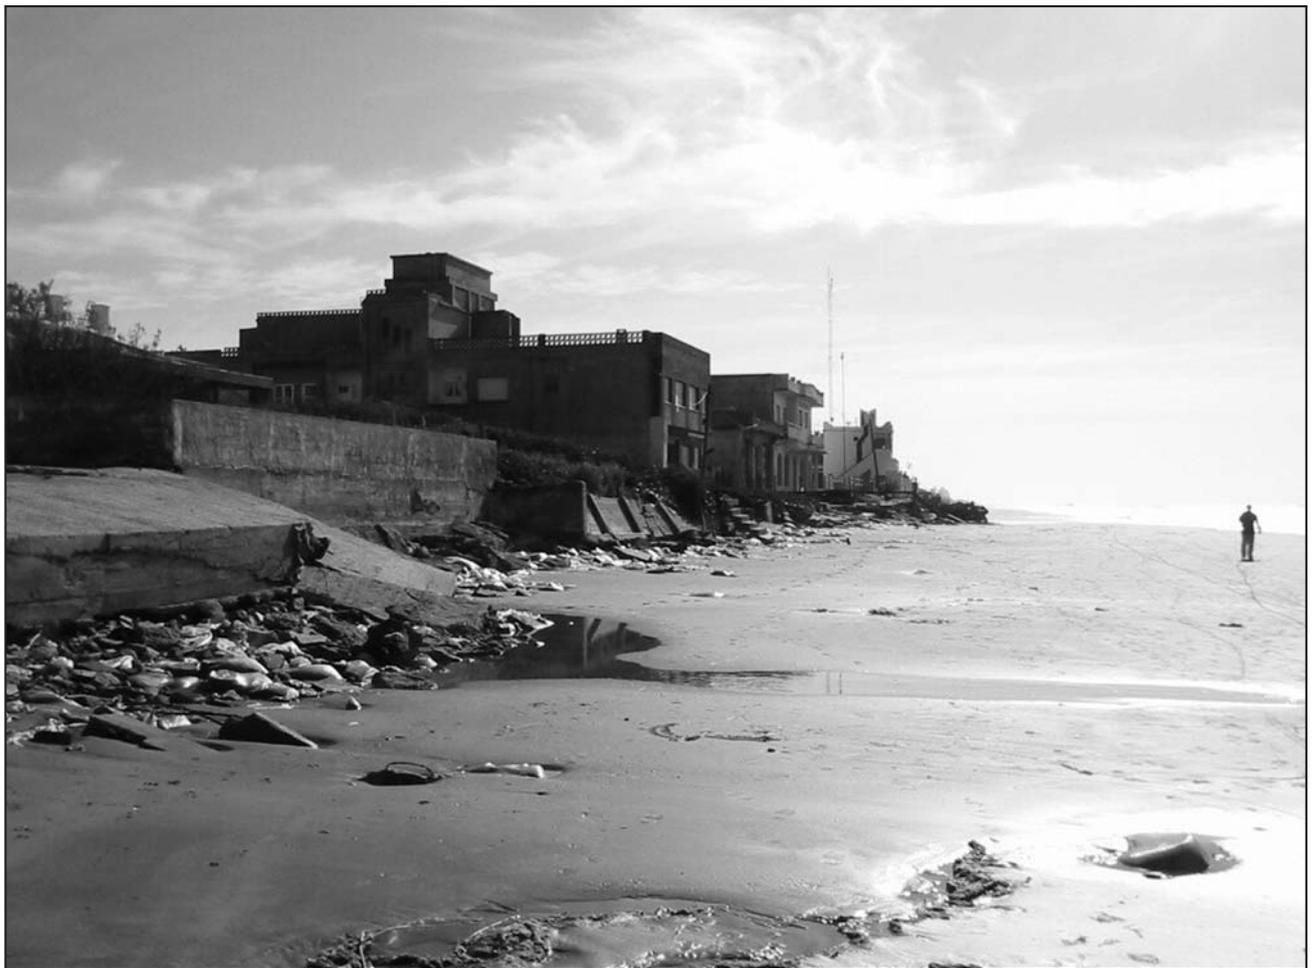
Figura 2. Condiciones de la costa de Mar del Tuyú, afectada por un evento de sudestada.

Las modificaciones introducidas al medio costero causaron el rápido retroceso de la línea de costa y la pérdida de sedimentos de la playa, poniendo en riesgo los sectores urbanos (Figura 2).

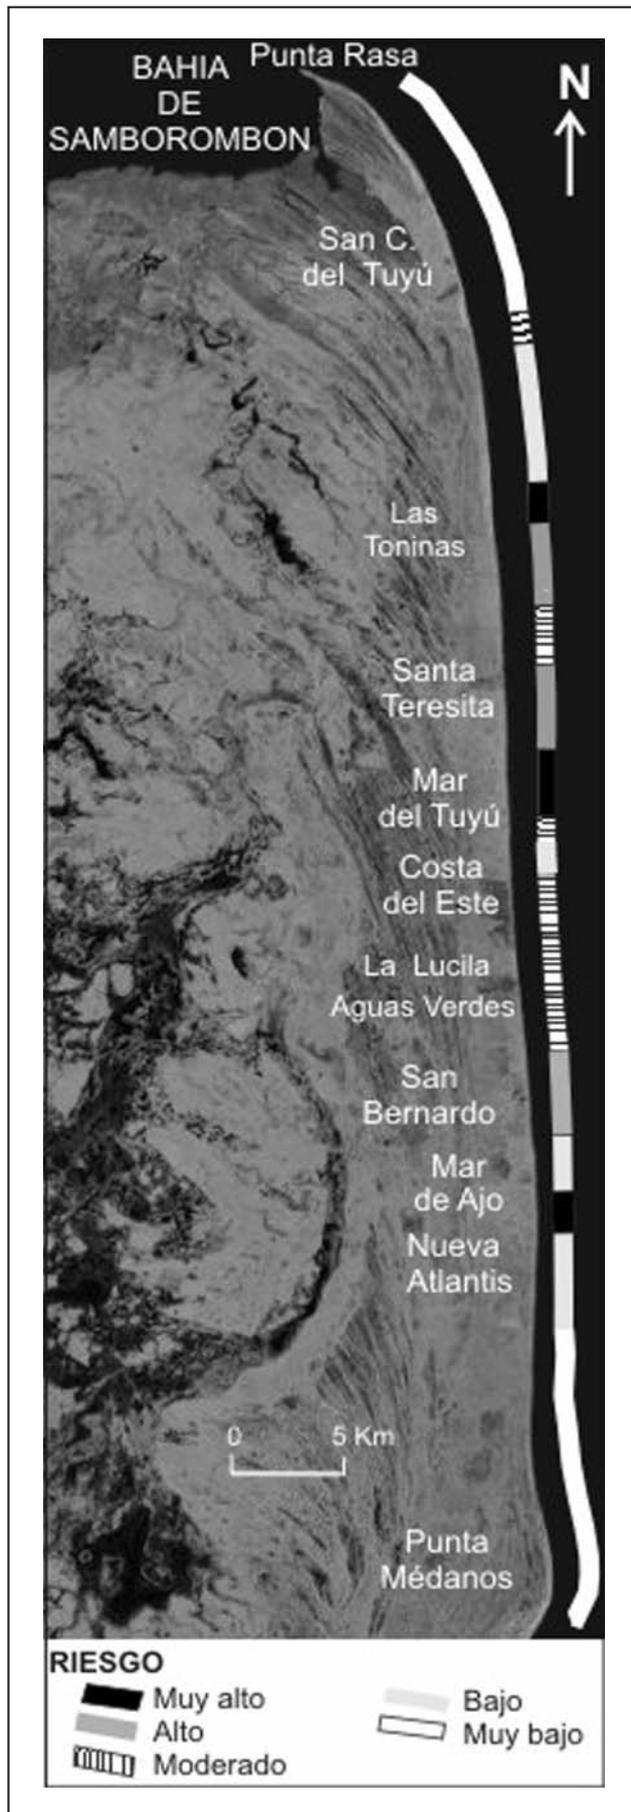
Figura 3. Zonificación de riesgo del Partido de La Costa

Muy alto, se extiende entre la avenida Yunque y Torino, en la localidad de Mar de Ajo, entre las calles 73 y 54 de Mar del Tuyú y al norte de las Toninas entre las calles 14 y 4. Estos sectores estuvieron afectados por importantes tasas de extracción de arena, degradación de la duna costera, existencia de desagües pluviales y para el caso de Mar del Tuyú la influencia erosiva del muelle de pesca. El retroceso de la línea de costa en estos sectores permitió que el mar actuara en forma periódica sobre las construcciones y avenidas costaneras, causando derrumbes de edificaciones y calles. También la interrupción de suministro eléctrico y servicio de cloacas (Figura 3).

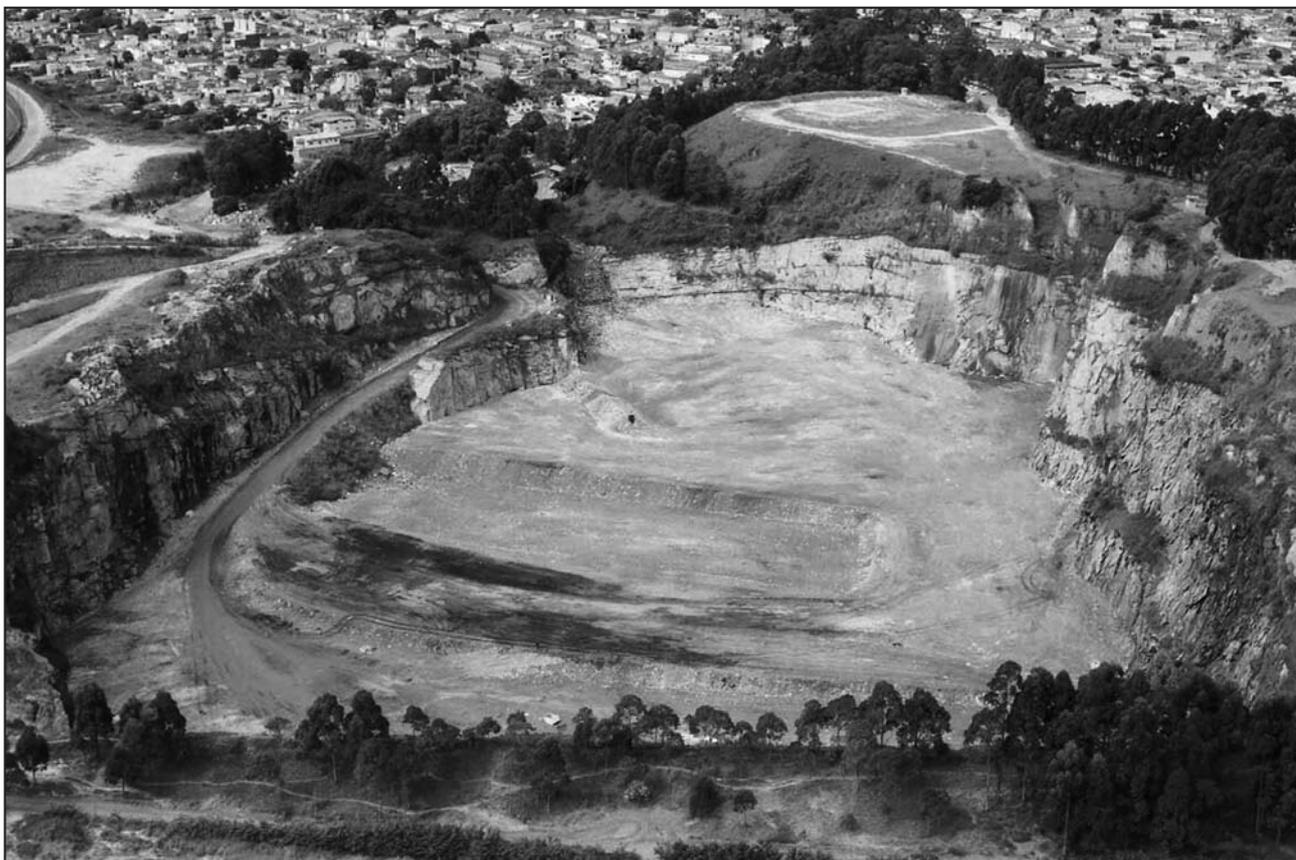
Foto 2. Aterro de resíduos inertes em operação (2004)

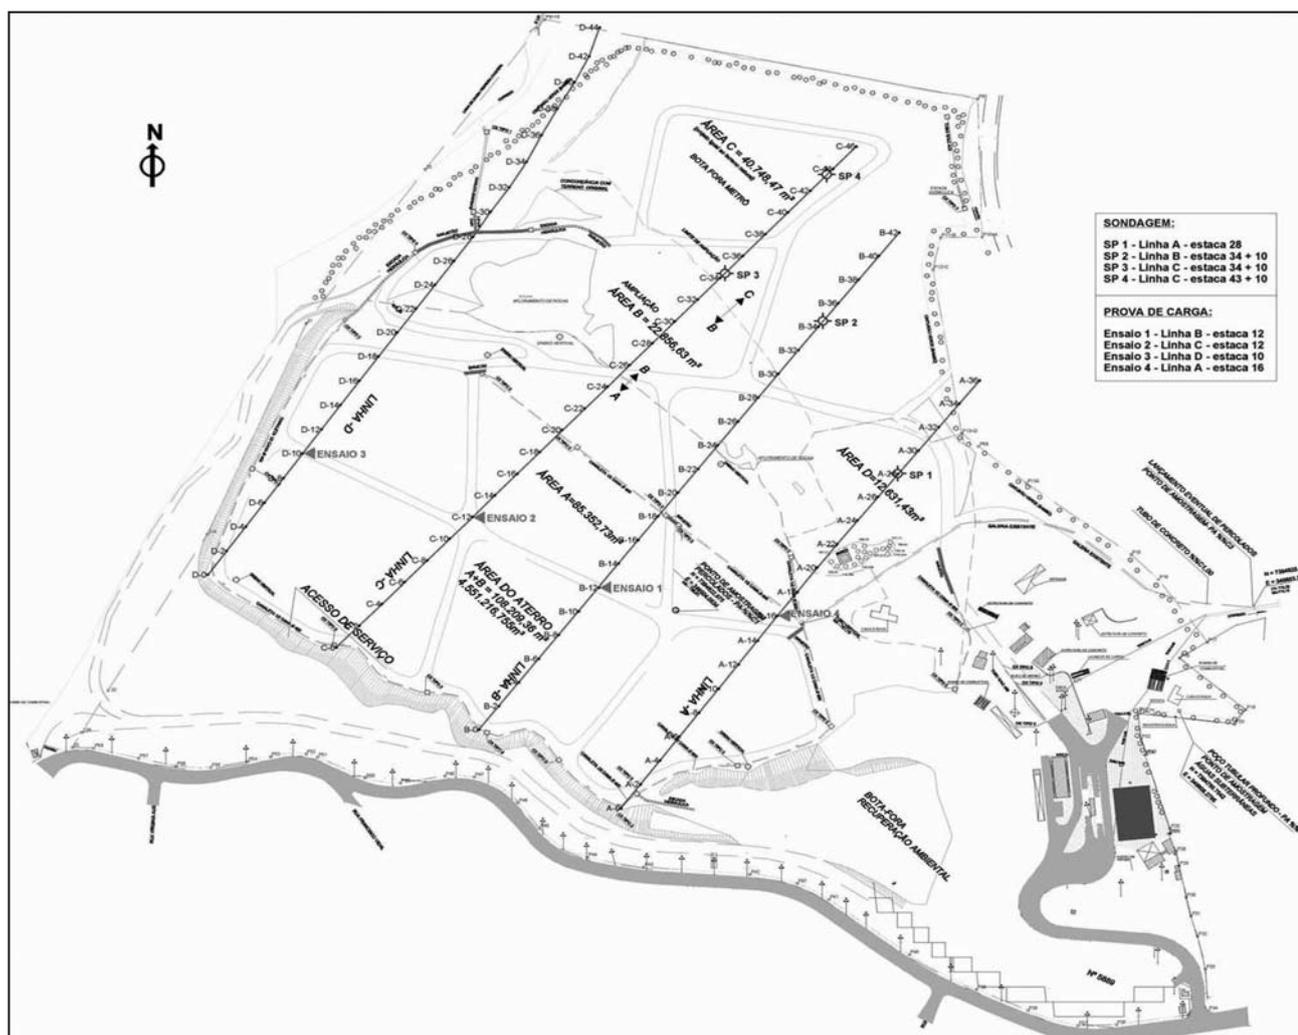
Figura 1. Investigações e ensaios geotécnicos – localização (IPT 2007)

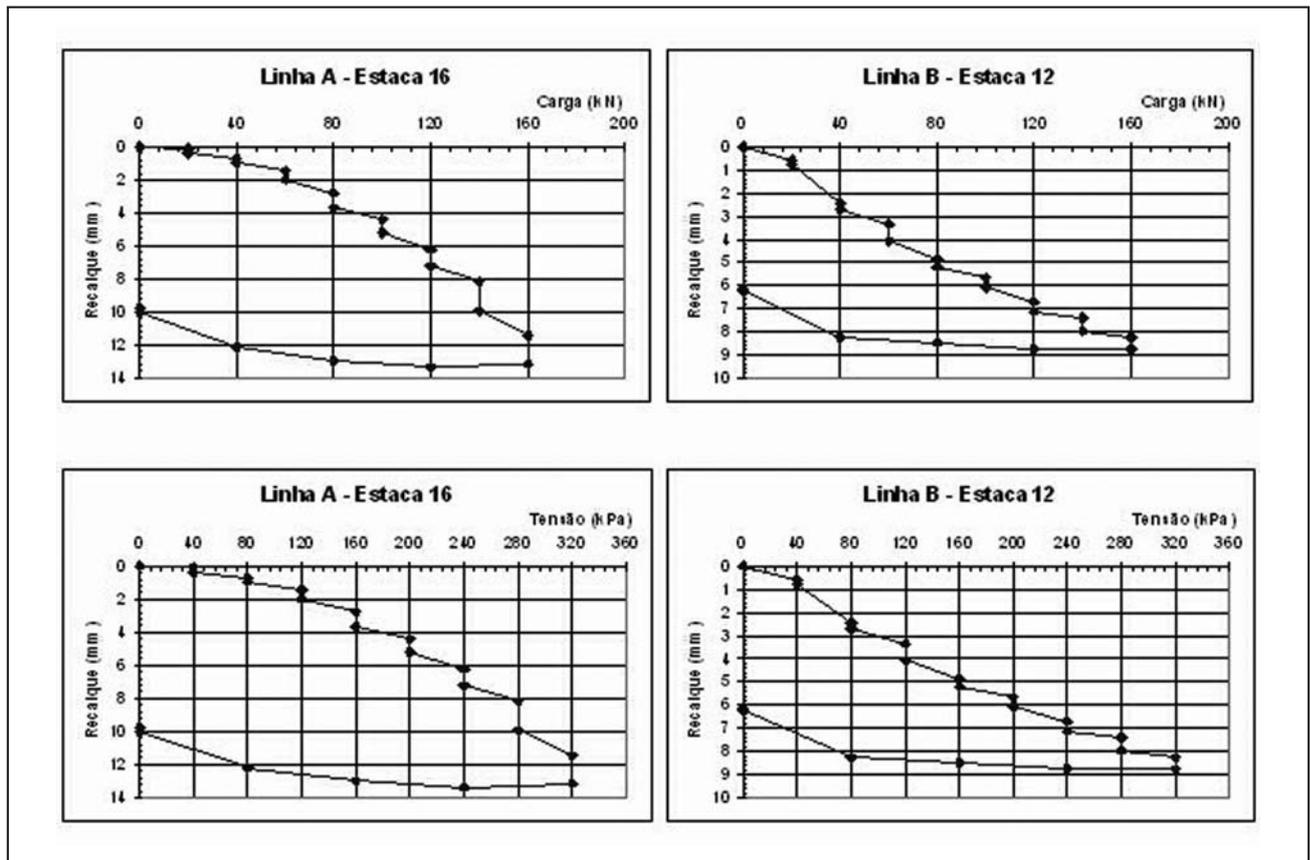
Figura 2. Provas de carga em placa – Gráficos dos ensaios – Linhas A e B (Iyomasa et al. 2008)

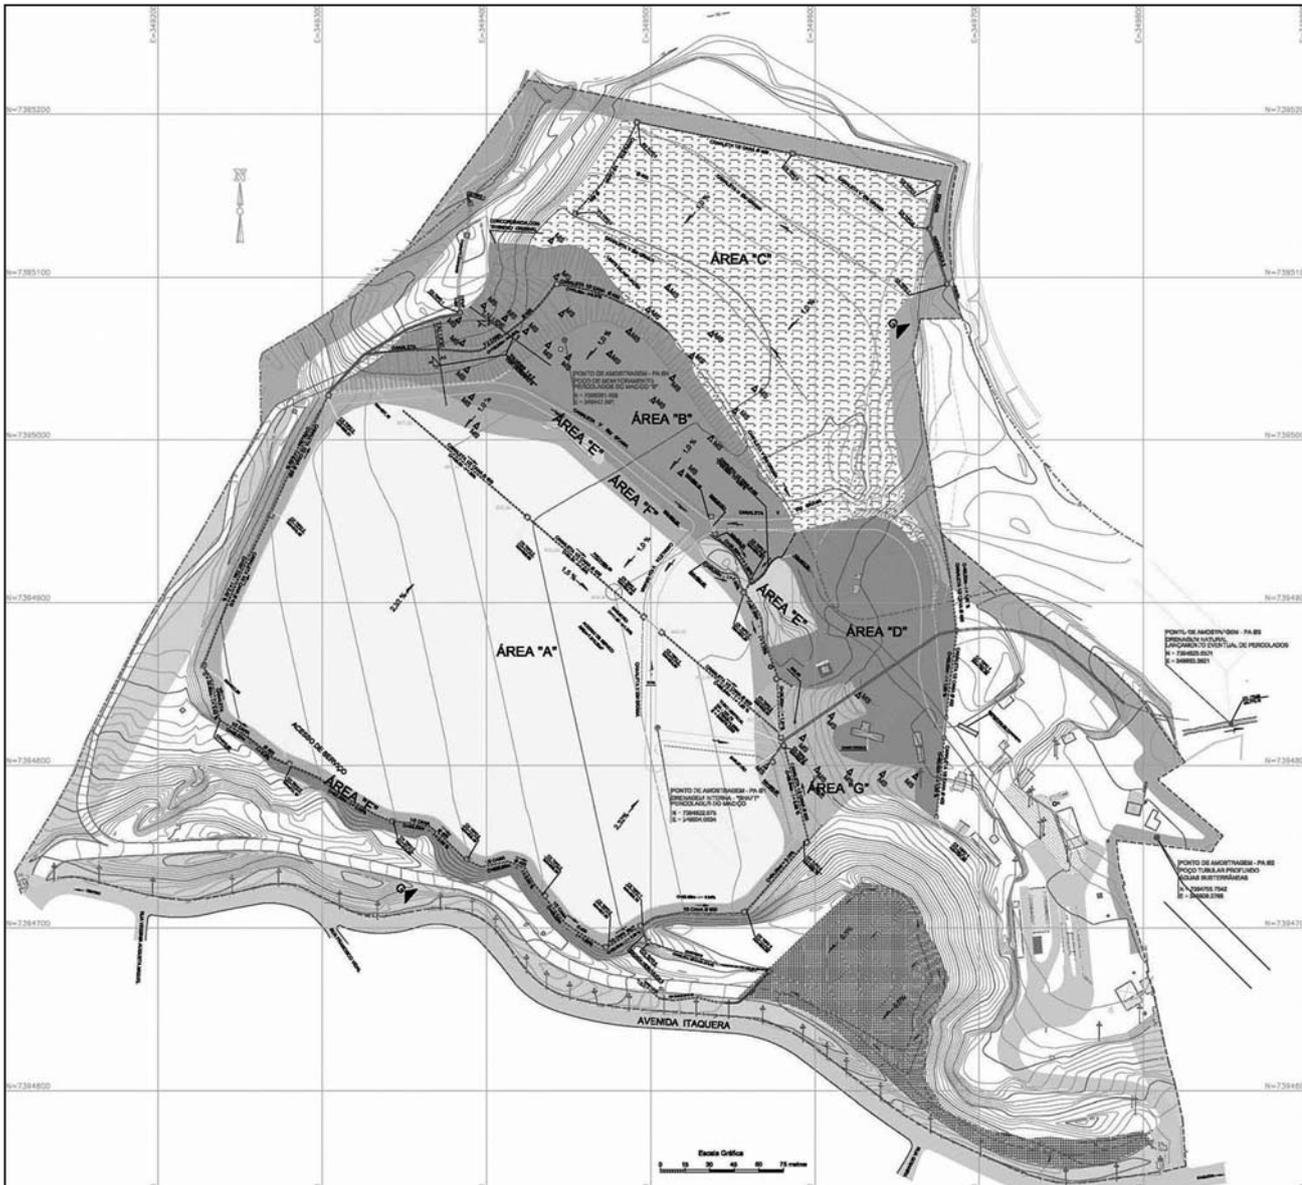
Figura 3. Zoneamento geológico-geotécnico – Mapa das unidades geotécnicas (IPT 2007)

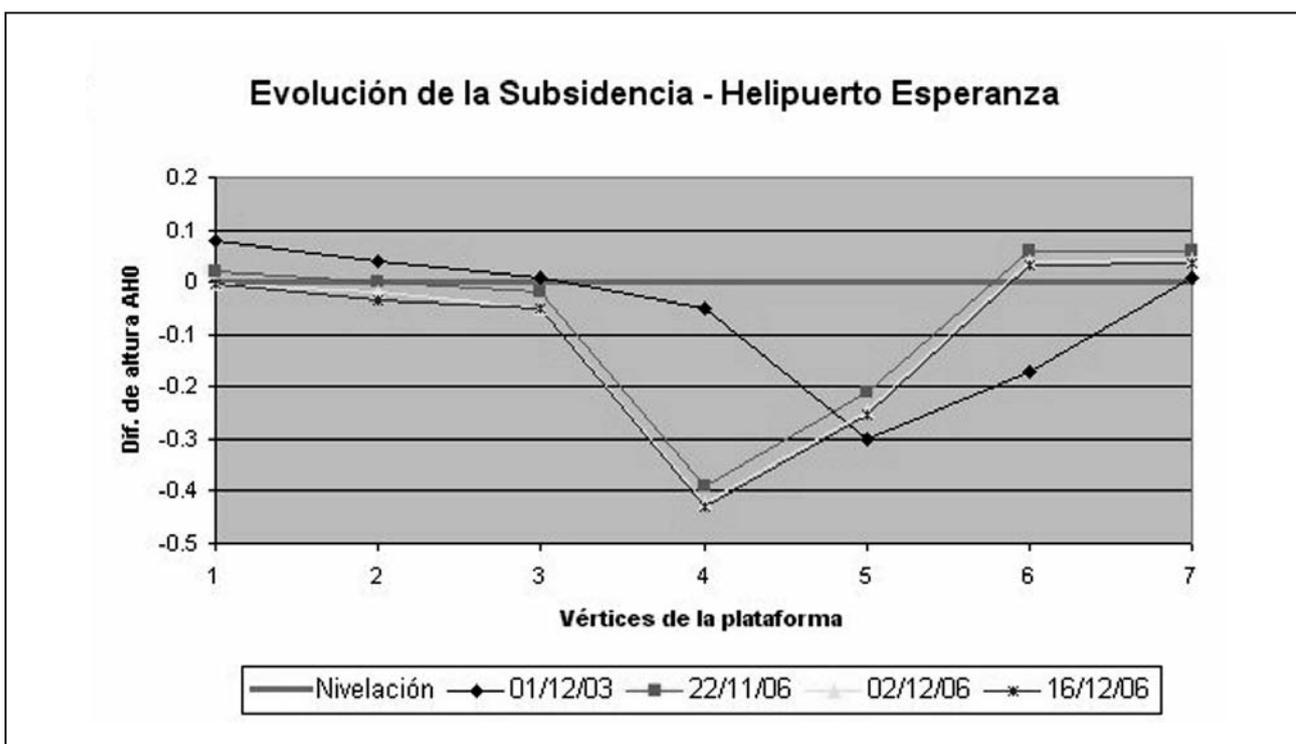
Figura 3. Evolución de la subsidencia en la plataforma (2003-06)

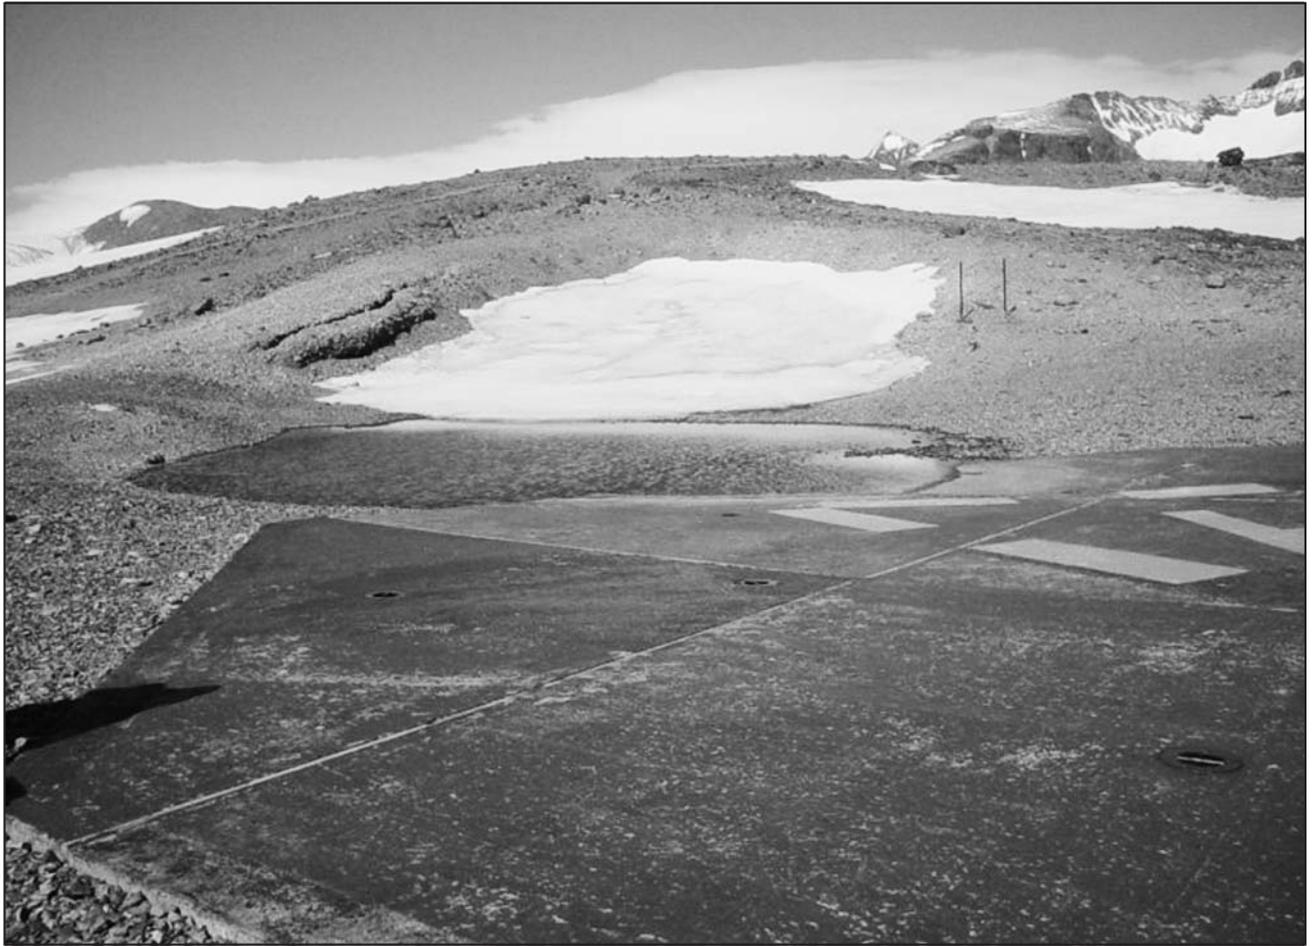
Figura 4. Topografía 2D, escorrentía y puntos de control del Helipuerto

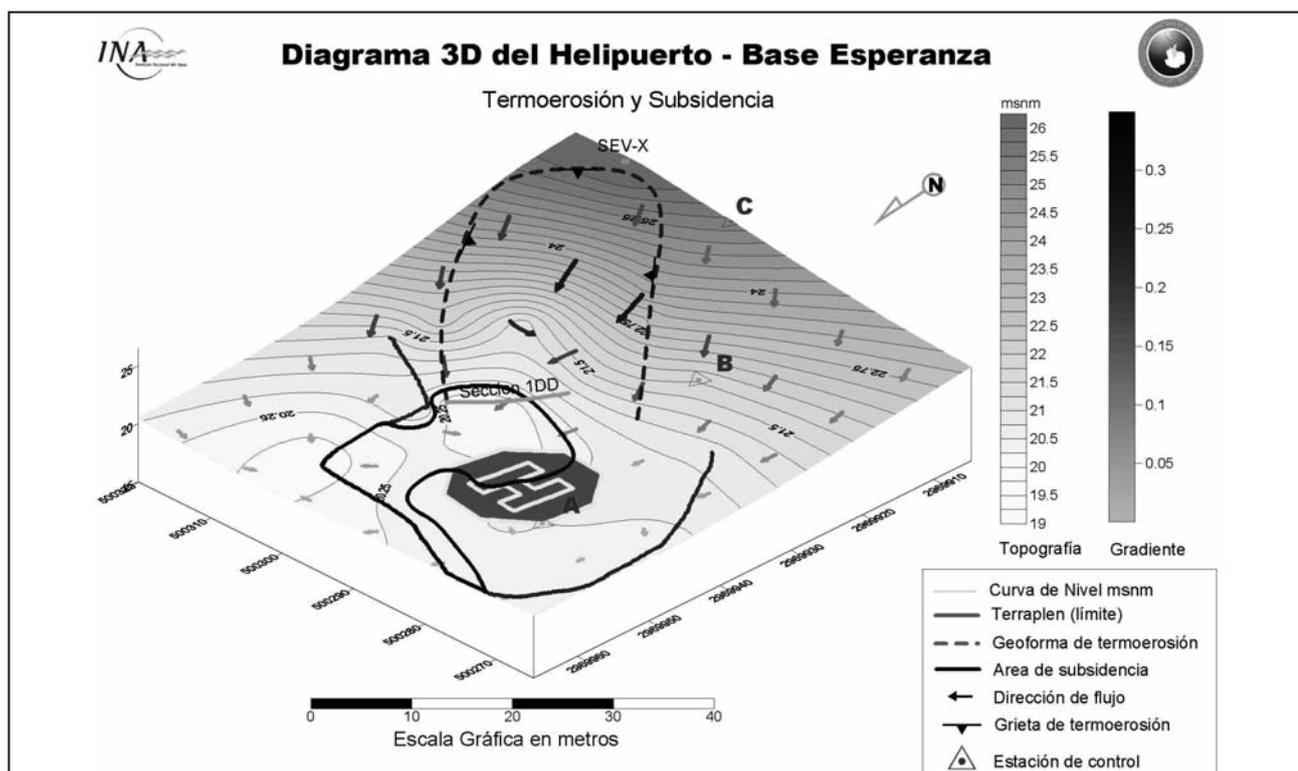
Figura 6. Topografía 3D del Helipuerto, líneas de flujo y sondeos 1D y 2D

Los procesos de termoerosión y subsidencia que se han desarrollado en el helipuerto de la Base Esperanza involucra las áreas señaladas en el diagrama 3D de la figura 6, el área de erosión del margen norte de la morena lindante donde se observan grietas semilunares y material removilizado en dirección de la pendiente. El SEV-X se realizó en la zona de cabecera del desgarr con intención de determinar el espesor de la capa activa y el contenido de hielo del permafrost en condiciones naturales de descongelamiento estacional. La Sección 1DD se realizó en la base de la geoforma de erosión sobre el área de subsidencia y anegamiento y permite reconocer con detalle el descongelamiento, porcentajes relativos de agua y hielo en la zona de la pista de helicópteros. A continuación se detalla la interpretación geofísica y geocriológica de la zona de estudio.

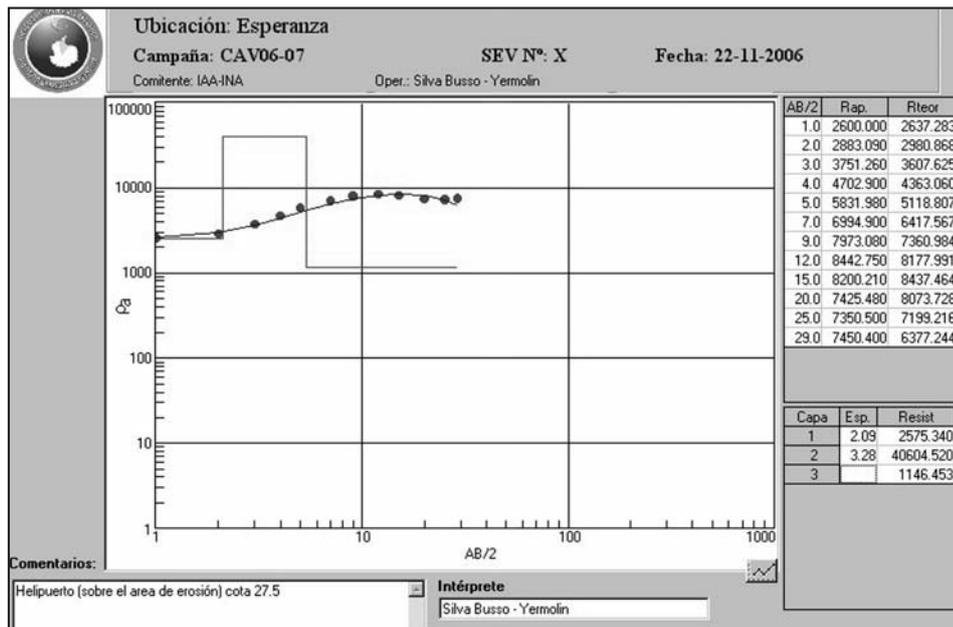
Figura 7. Diagrafia del SEV-X, arco semilunar de erosión en Helipuerto

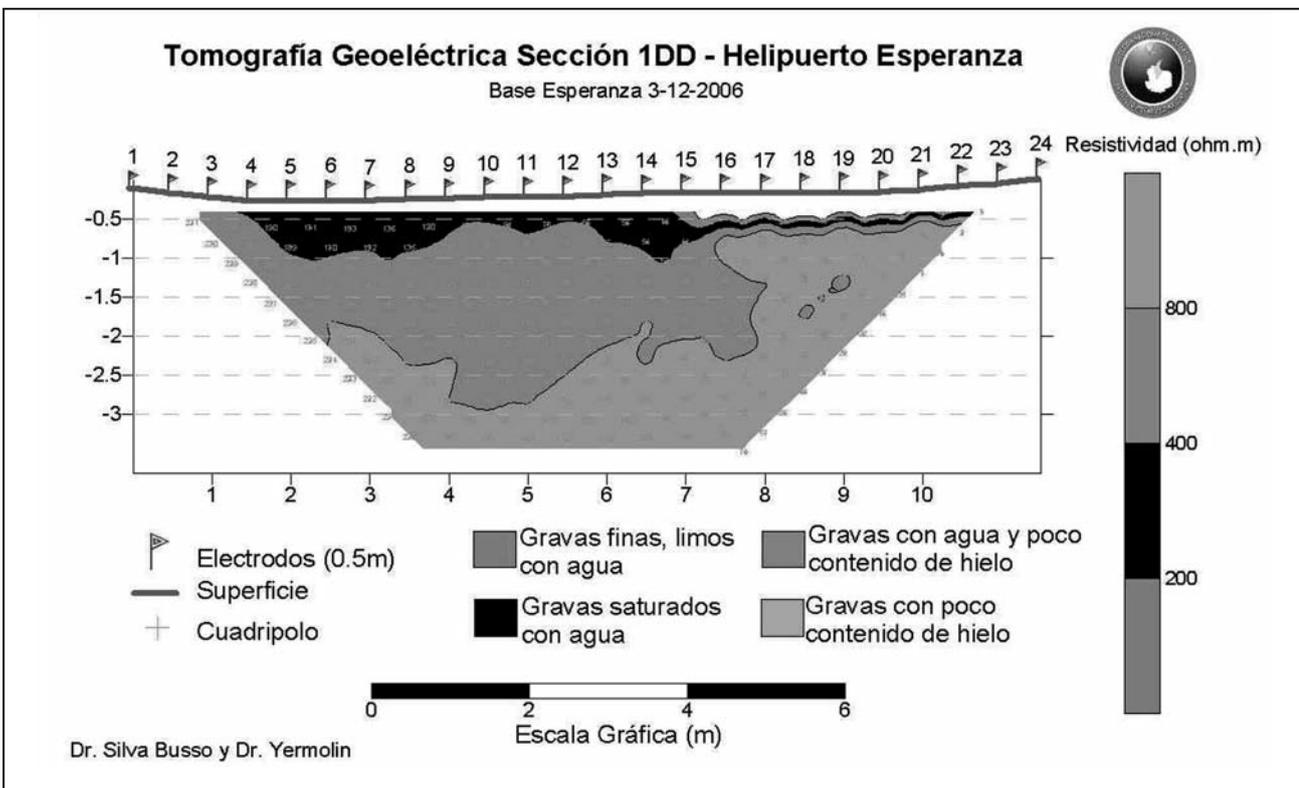
Figura 9. Pseudosecciones en la tomografía geoelectrica (1DD). Helipuerto

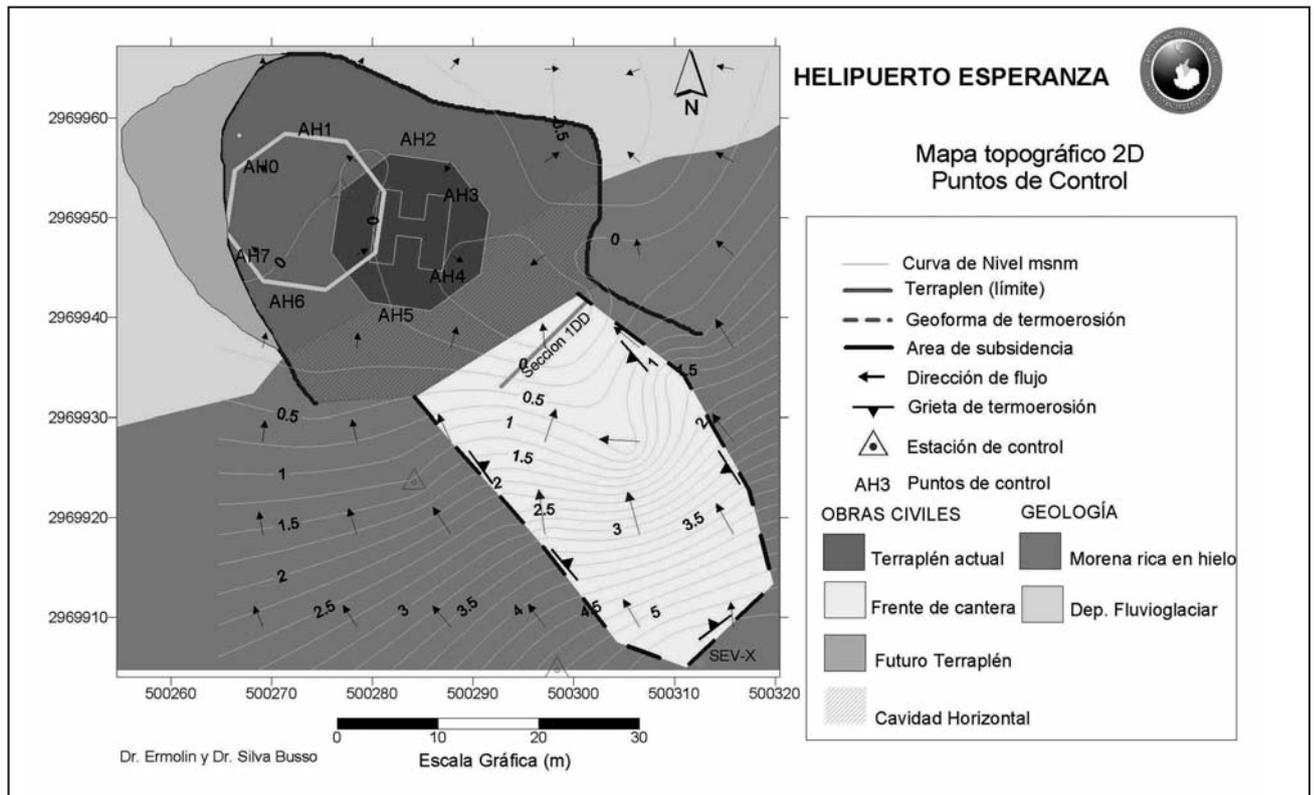
Figura 10. Soluciones previstas para la recuperación operativa del Helipuerto de la Base Esperanza

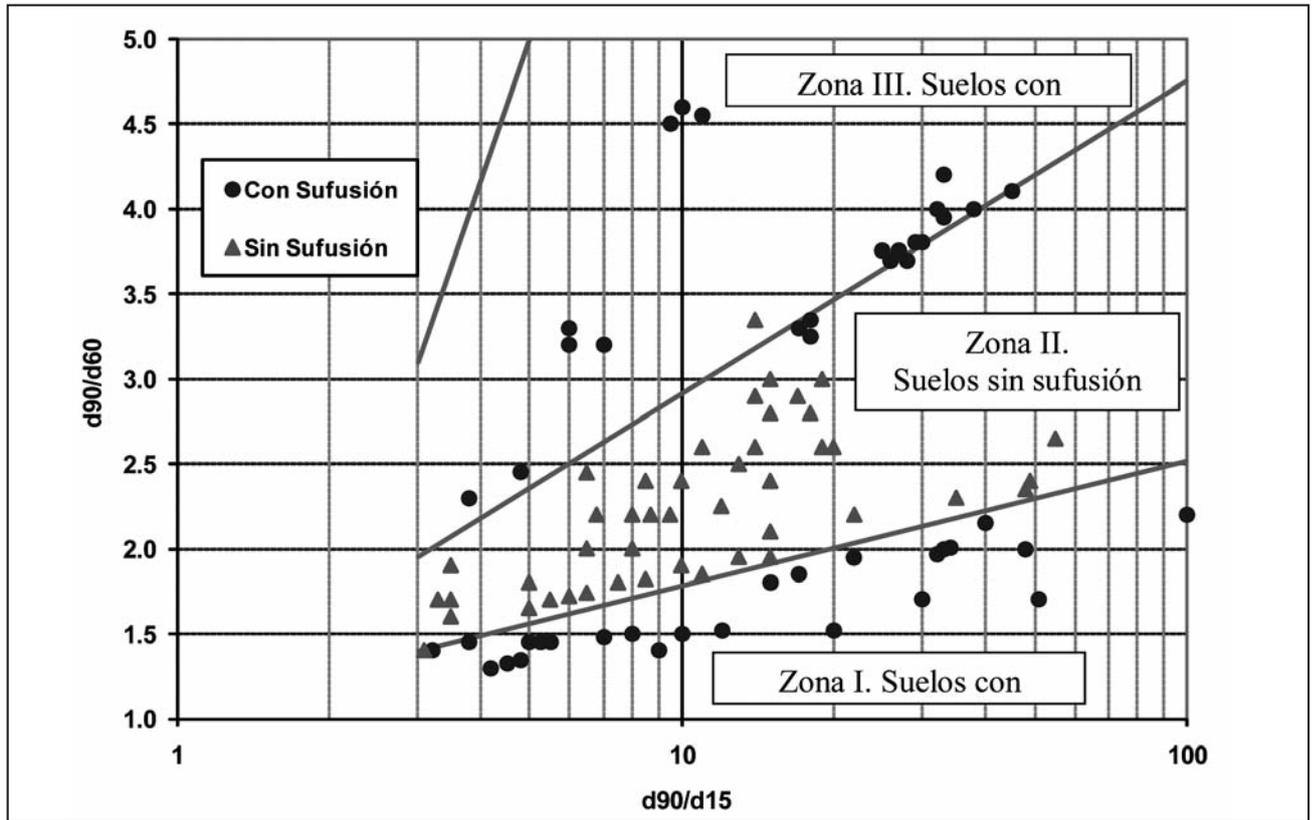
Figura 1. Caracterización de la potencialidad de sufusión de los suelos. (Fuente Burenkova, 1993)

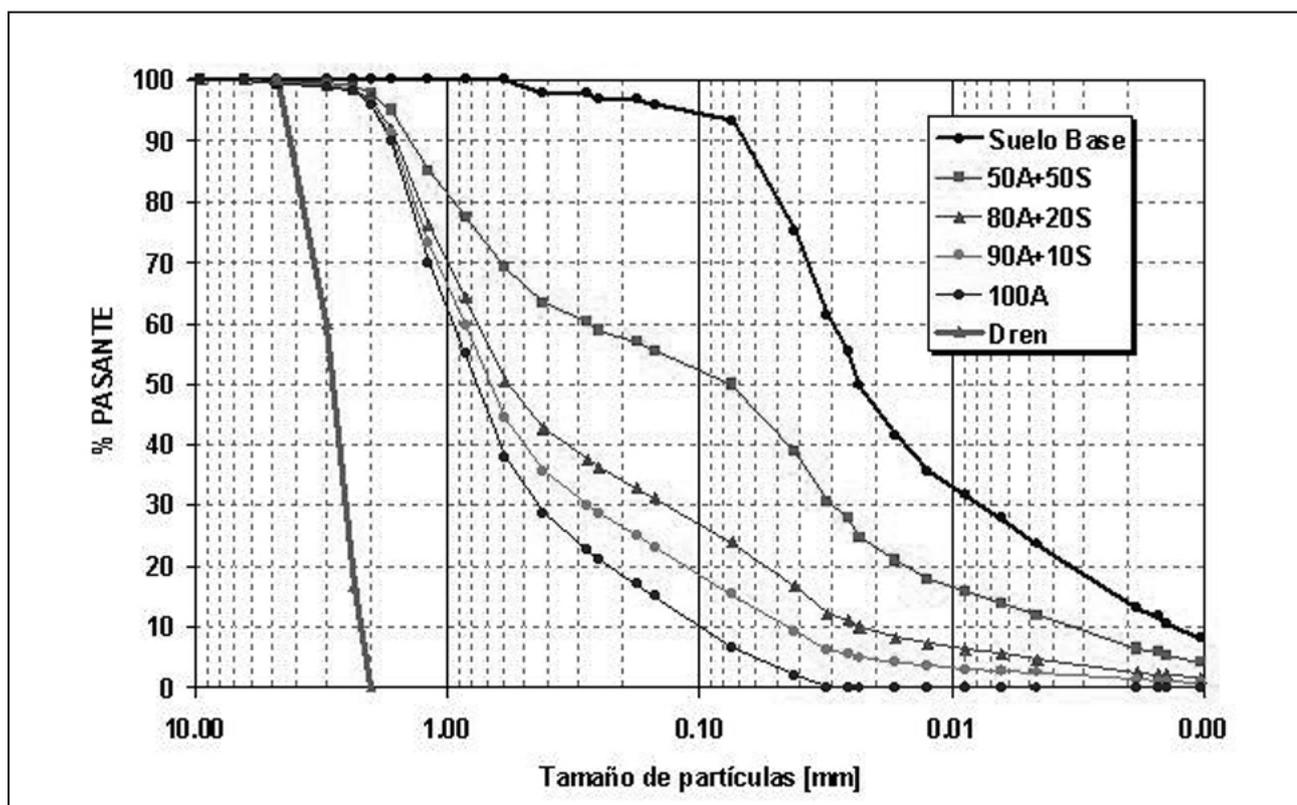
Figura 3. Granulometrias de suelo base, filtros y dren

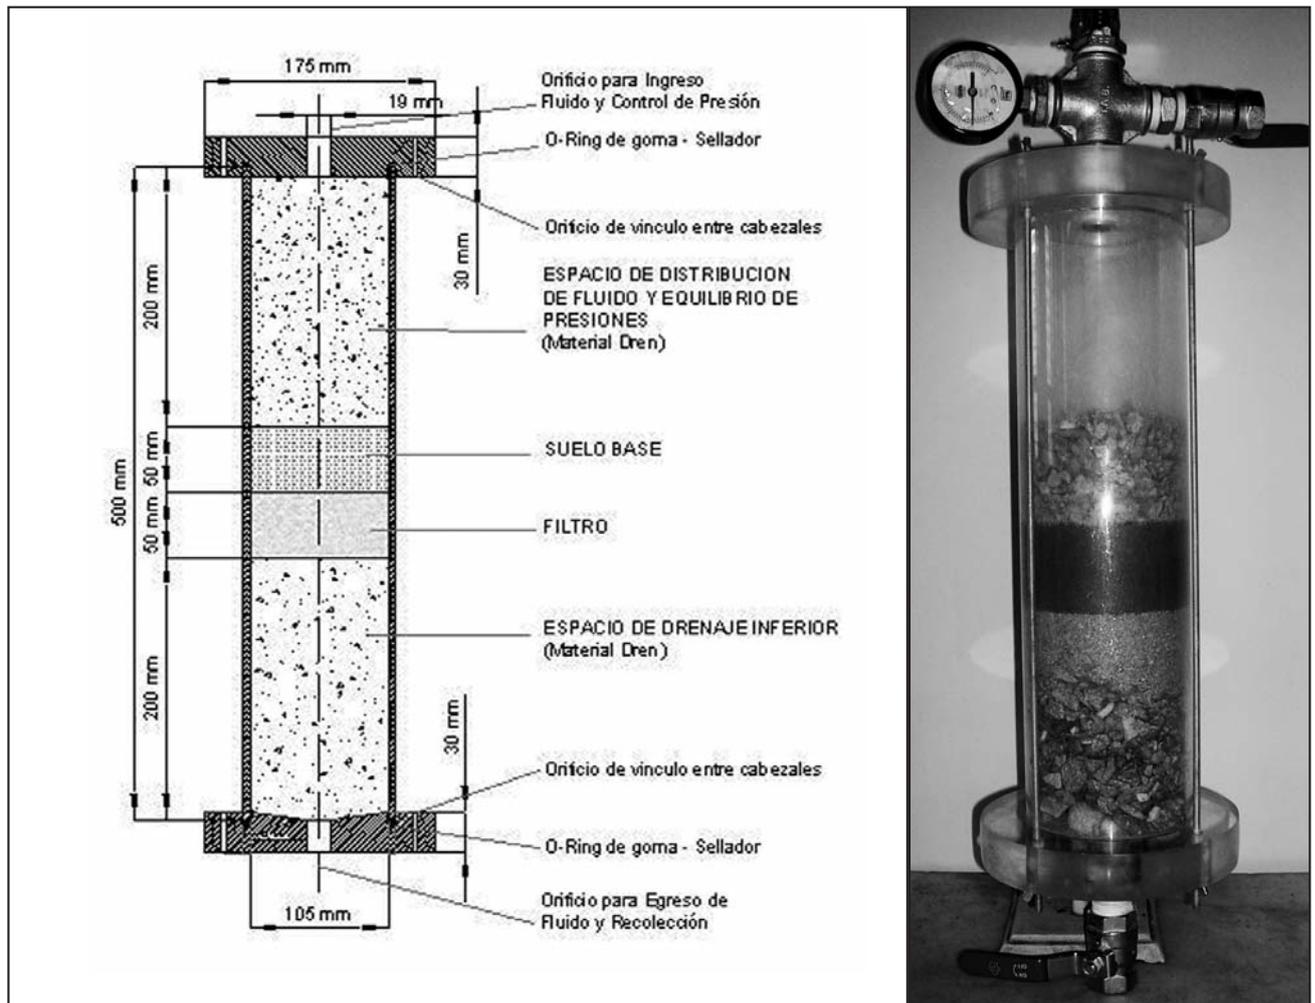
Figura 4a. Esquema del sistema de ensayo

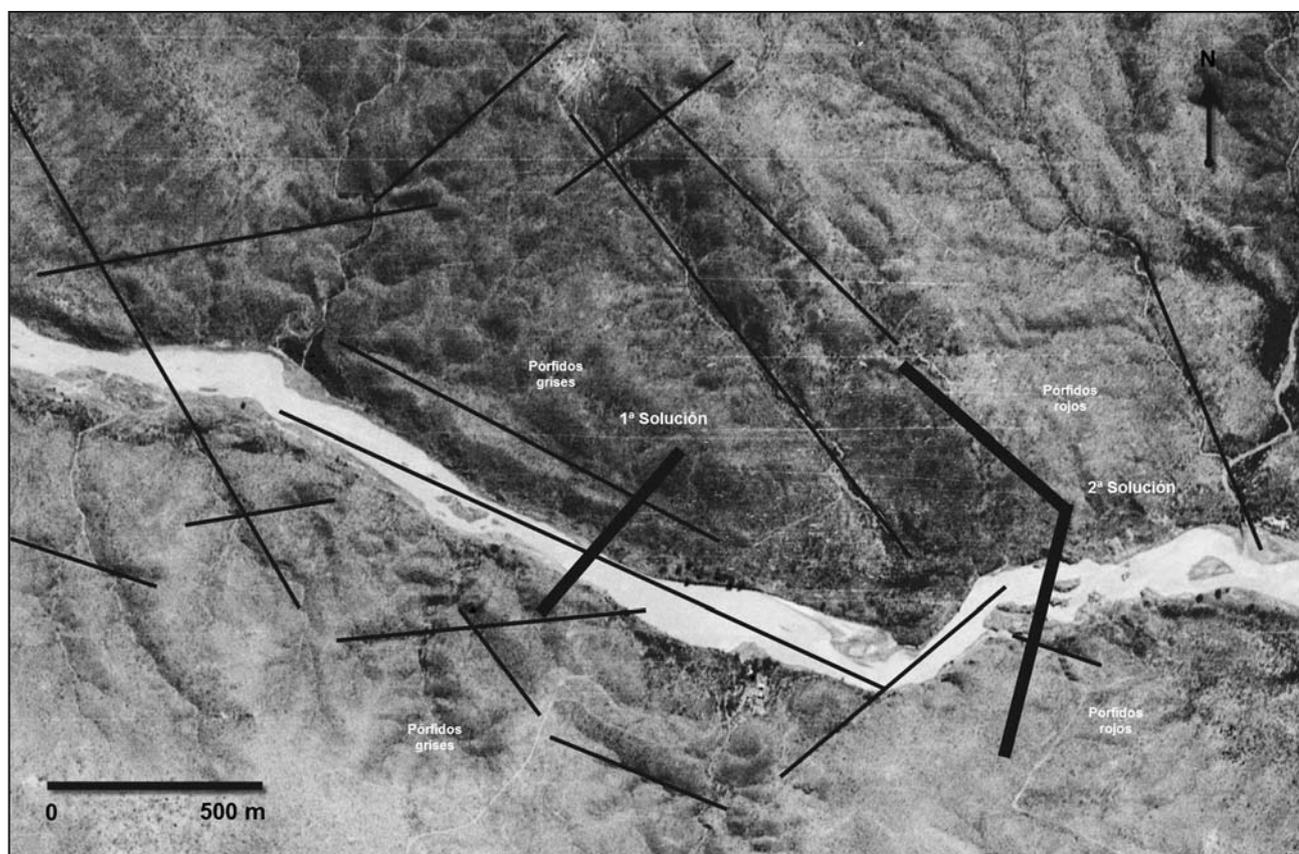
Figura 6. Paso Huelches: lineamientos estructurales del cierre en la Primera y Segunda Solución

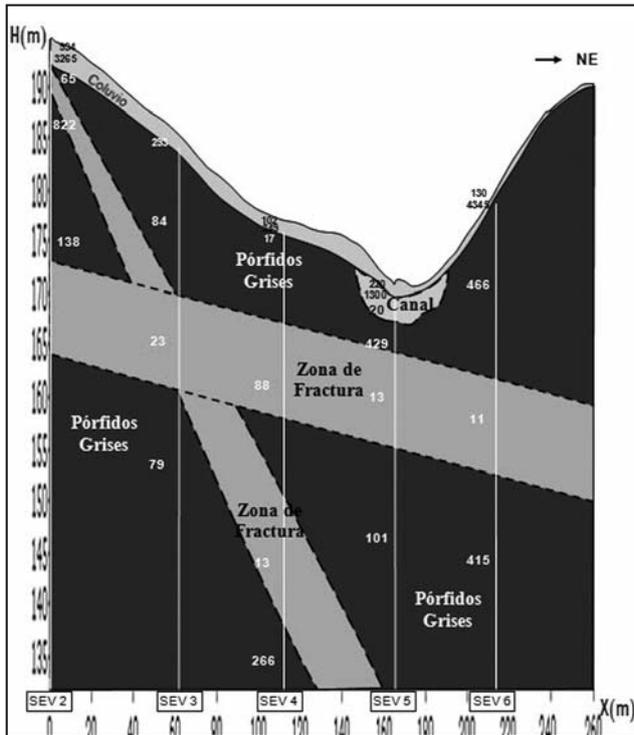
Figura 9. Interpretación de los SEV's para la Variante II, a lo largo del cierre lateral LN 7. Exageración vertical x20

La Variante II, constituida por un cierre lateral + vertedero en LN7, aparece como una solución geotécnicamente posible, que se compatibiliza claramente con un cierre frontal del río Colorado en la posición de la Primera Solución (aguas arriba).

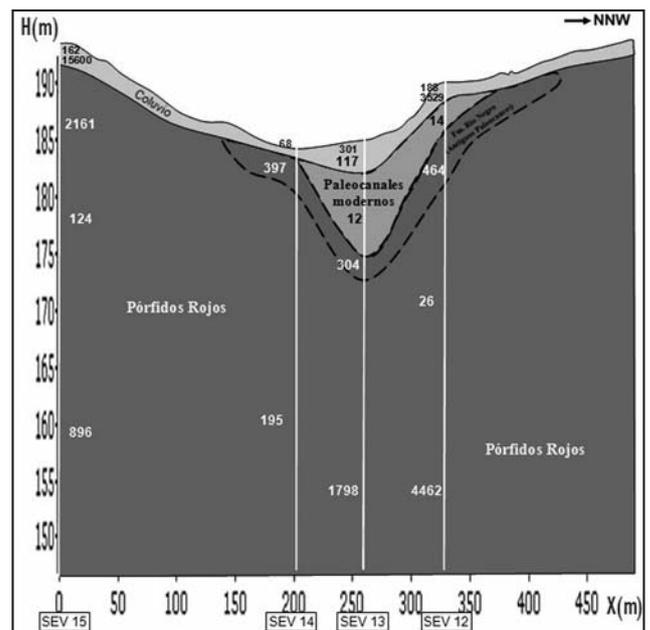
Figura 11. Interpretación de los SEV's, sobre el perfil topográfico a lo largo del cierre lateral LS 1 - 1ª Solución. Exageración vertical x10

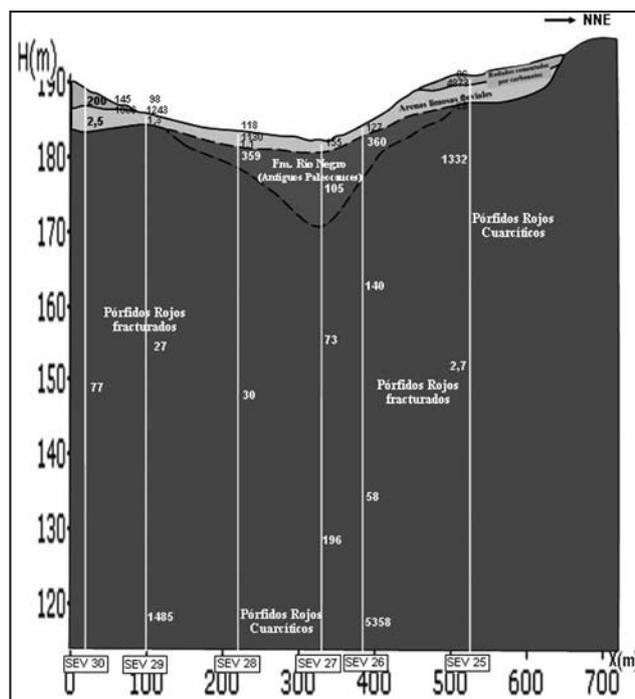
Figura 13. Interpretación de los SEV's, sobre el perfil topográfico a lo largo del cierre lateral LS 2. Exageración vertical x10

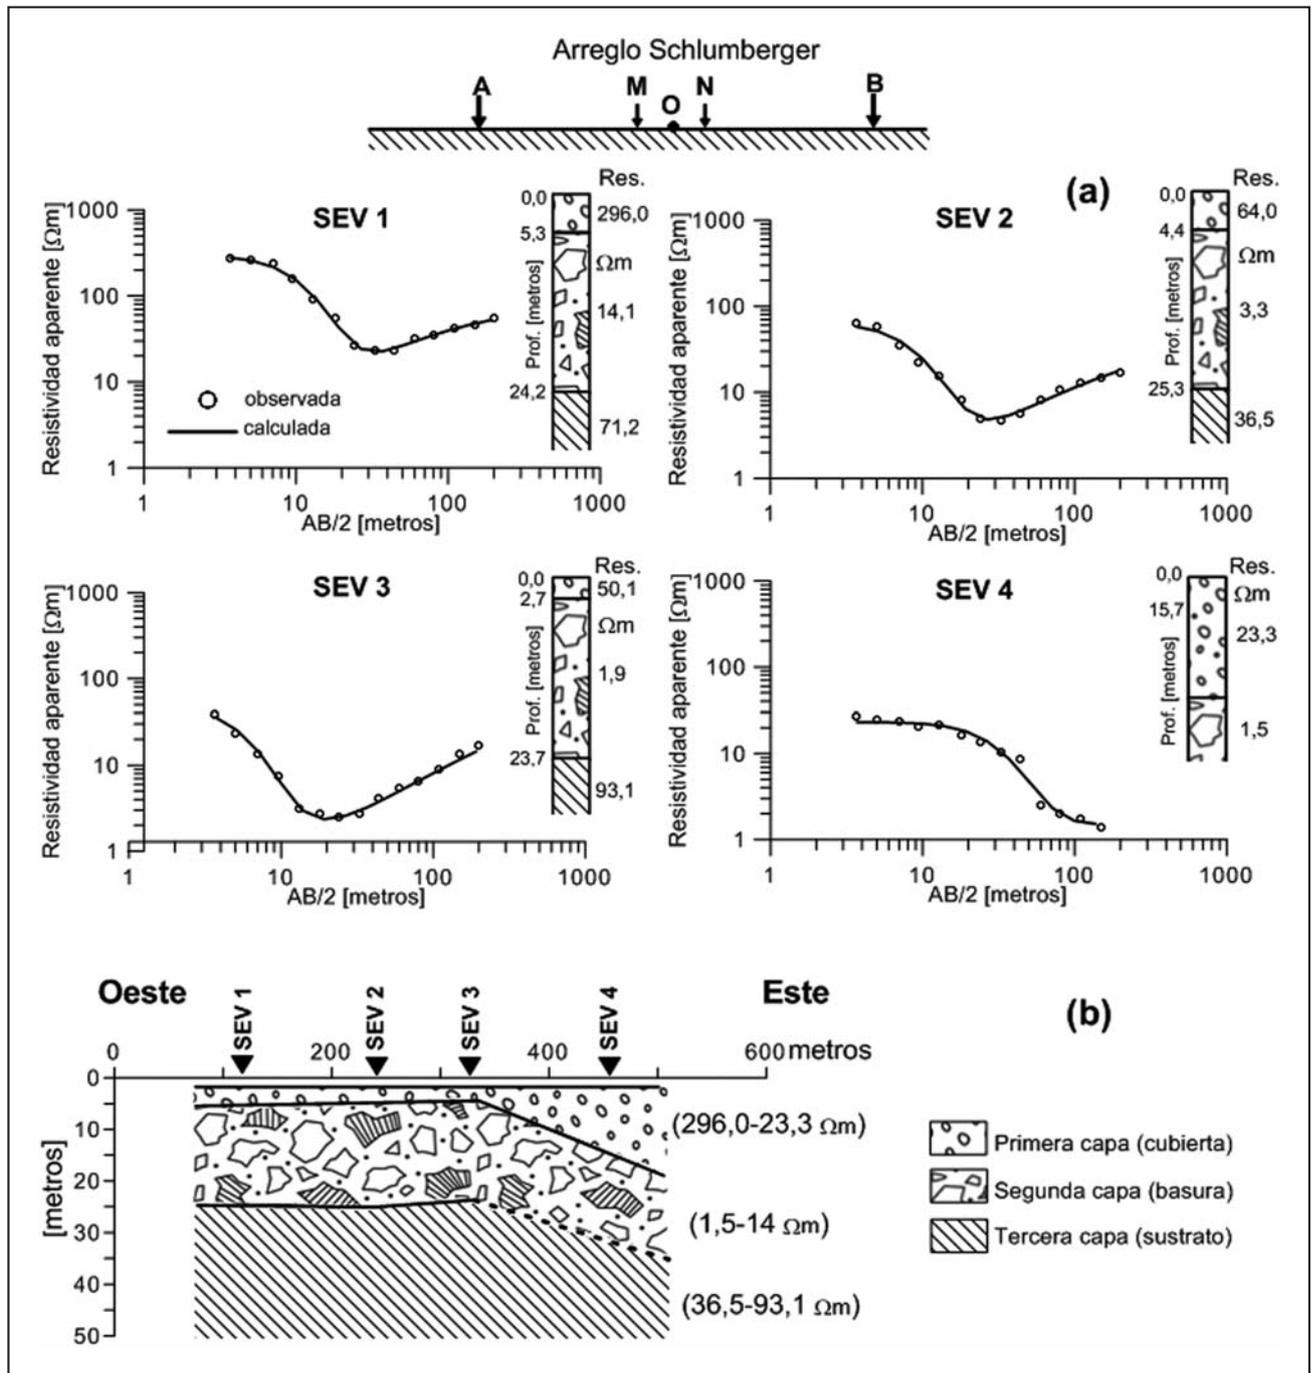
Figura 3. Sondeos eléctricos verticales medidos

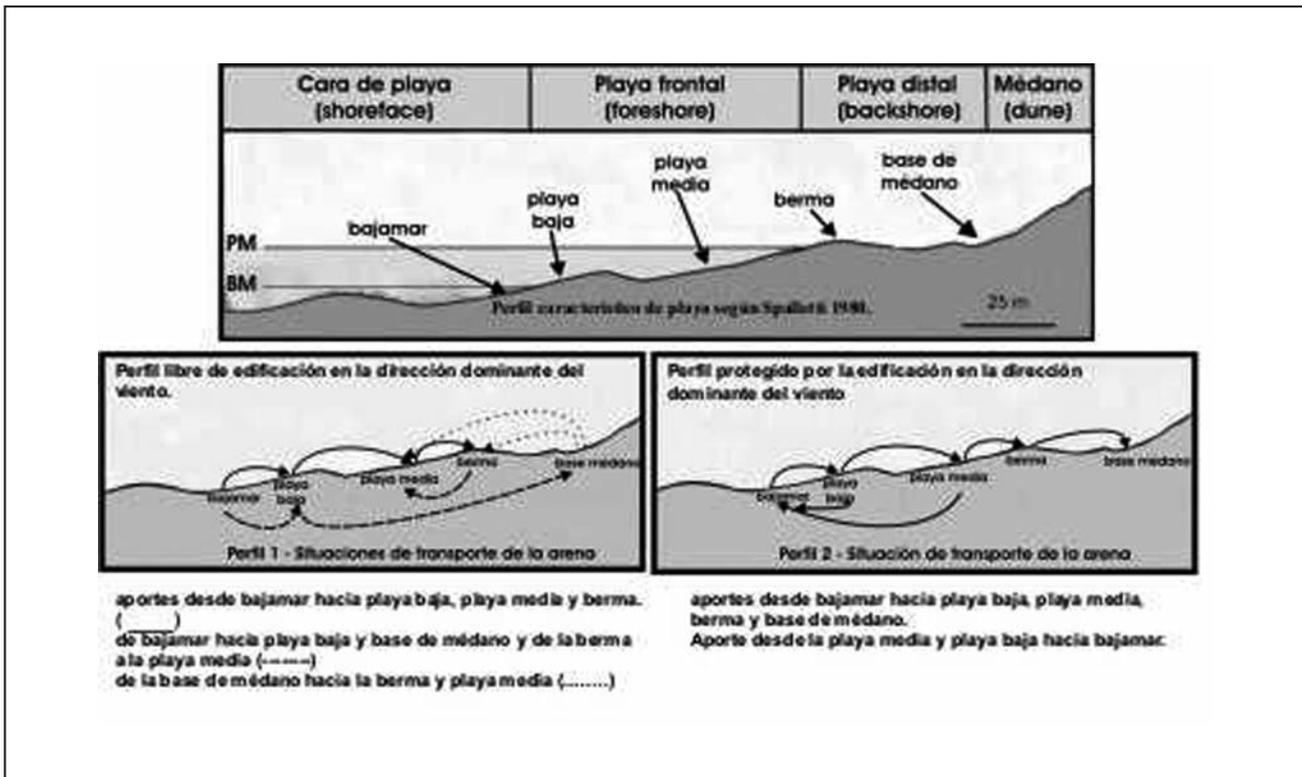
Figura 4. Intercambio de sedimento entre la base de médano y la playa según la metodología de Mc Laren (1981)
