ASOCIACION ARGENTINA
DE GEOLOGIA APLICADA
A LA INGENIERIA

Número 25 · Noviembre 2010

Revista de Geología Aplicada a la Ingeniería y al Ambiente

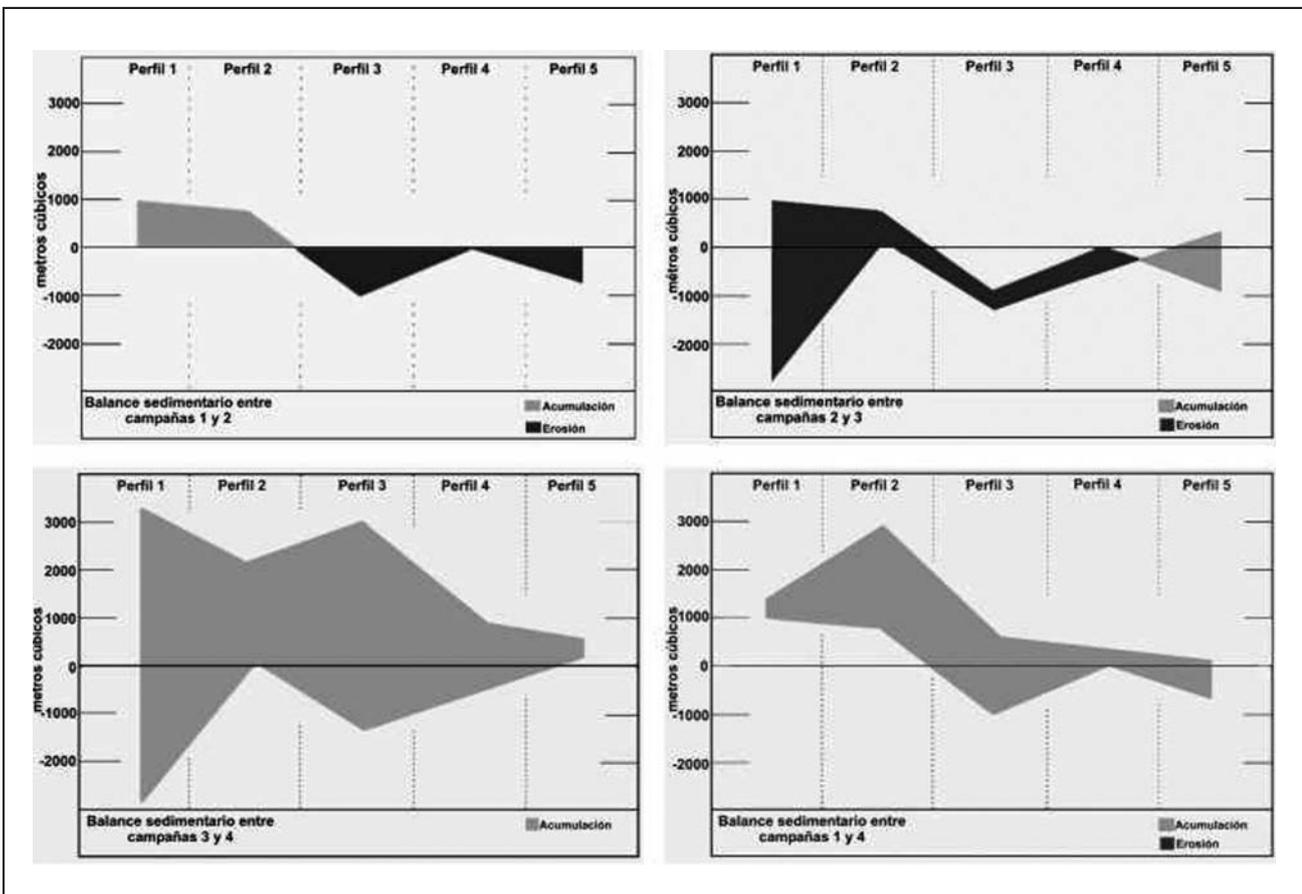
Figura 5. Balance sedimentario de un sector de la playa de Monte Hermoso durante un mes y medio

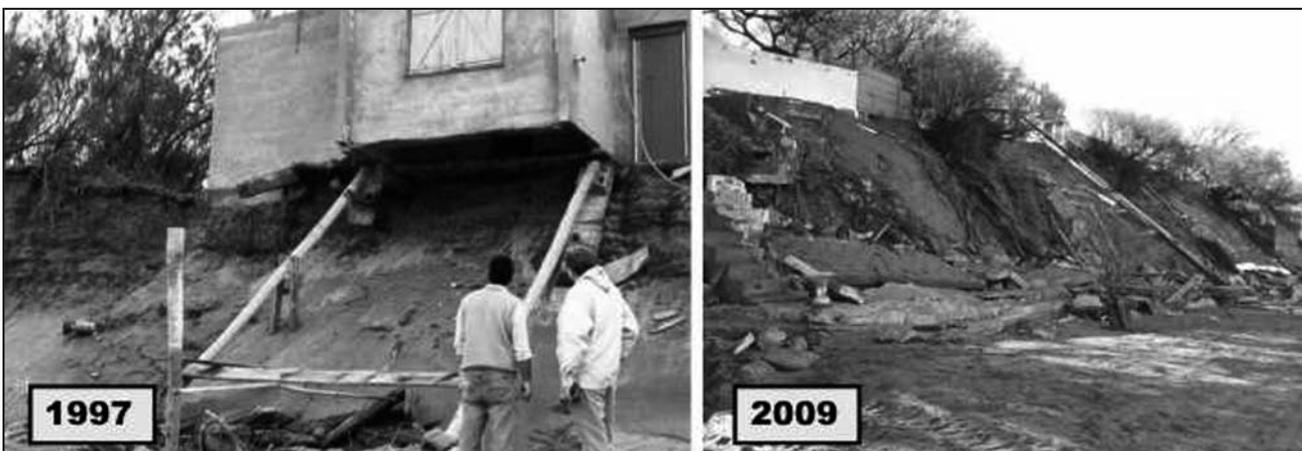
Figura 8. Deterioros producidos por la tormenta de 1997 y 2009 en la zona de Monte Hermoso. Sector frente al Faro Recalada.

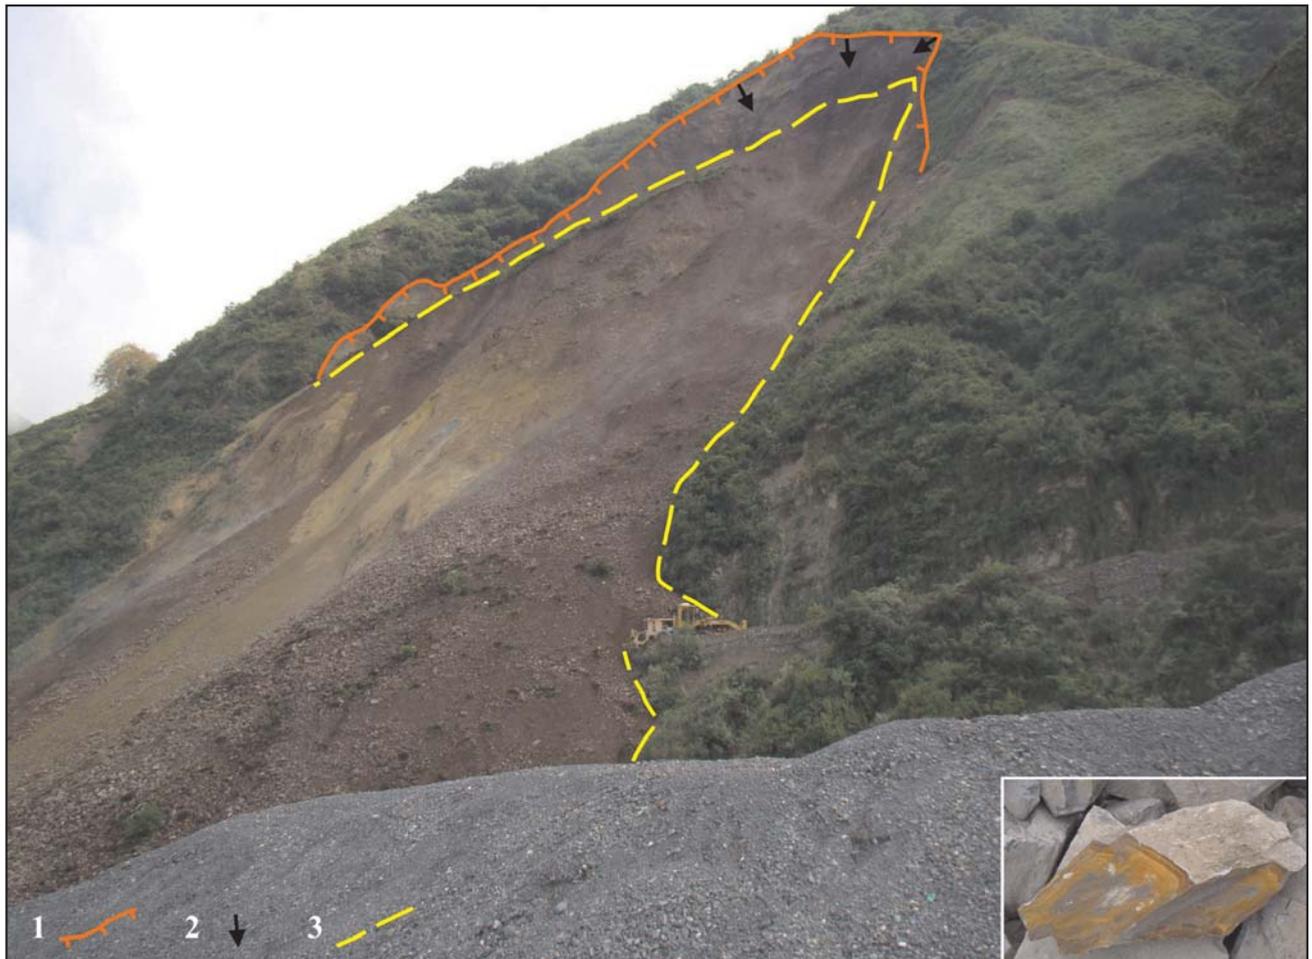
Figura 6. Deslizamiento de roca y suelo (Marzo/2010) sobre la margen izquierda del río Toro, 3km al norte de Campo Quijano que interrumpió la ruta nacional N° 51 (la topadora está detenida sobre la ruta). Las rocas de la Formación Puncoviscana están intensamente alteradas por meteorización química (esquina inferior derecha). 1. Zona de arranque. 2. Dirección y sentido del movimiento. 3. Volumen de material movilizado

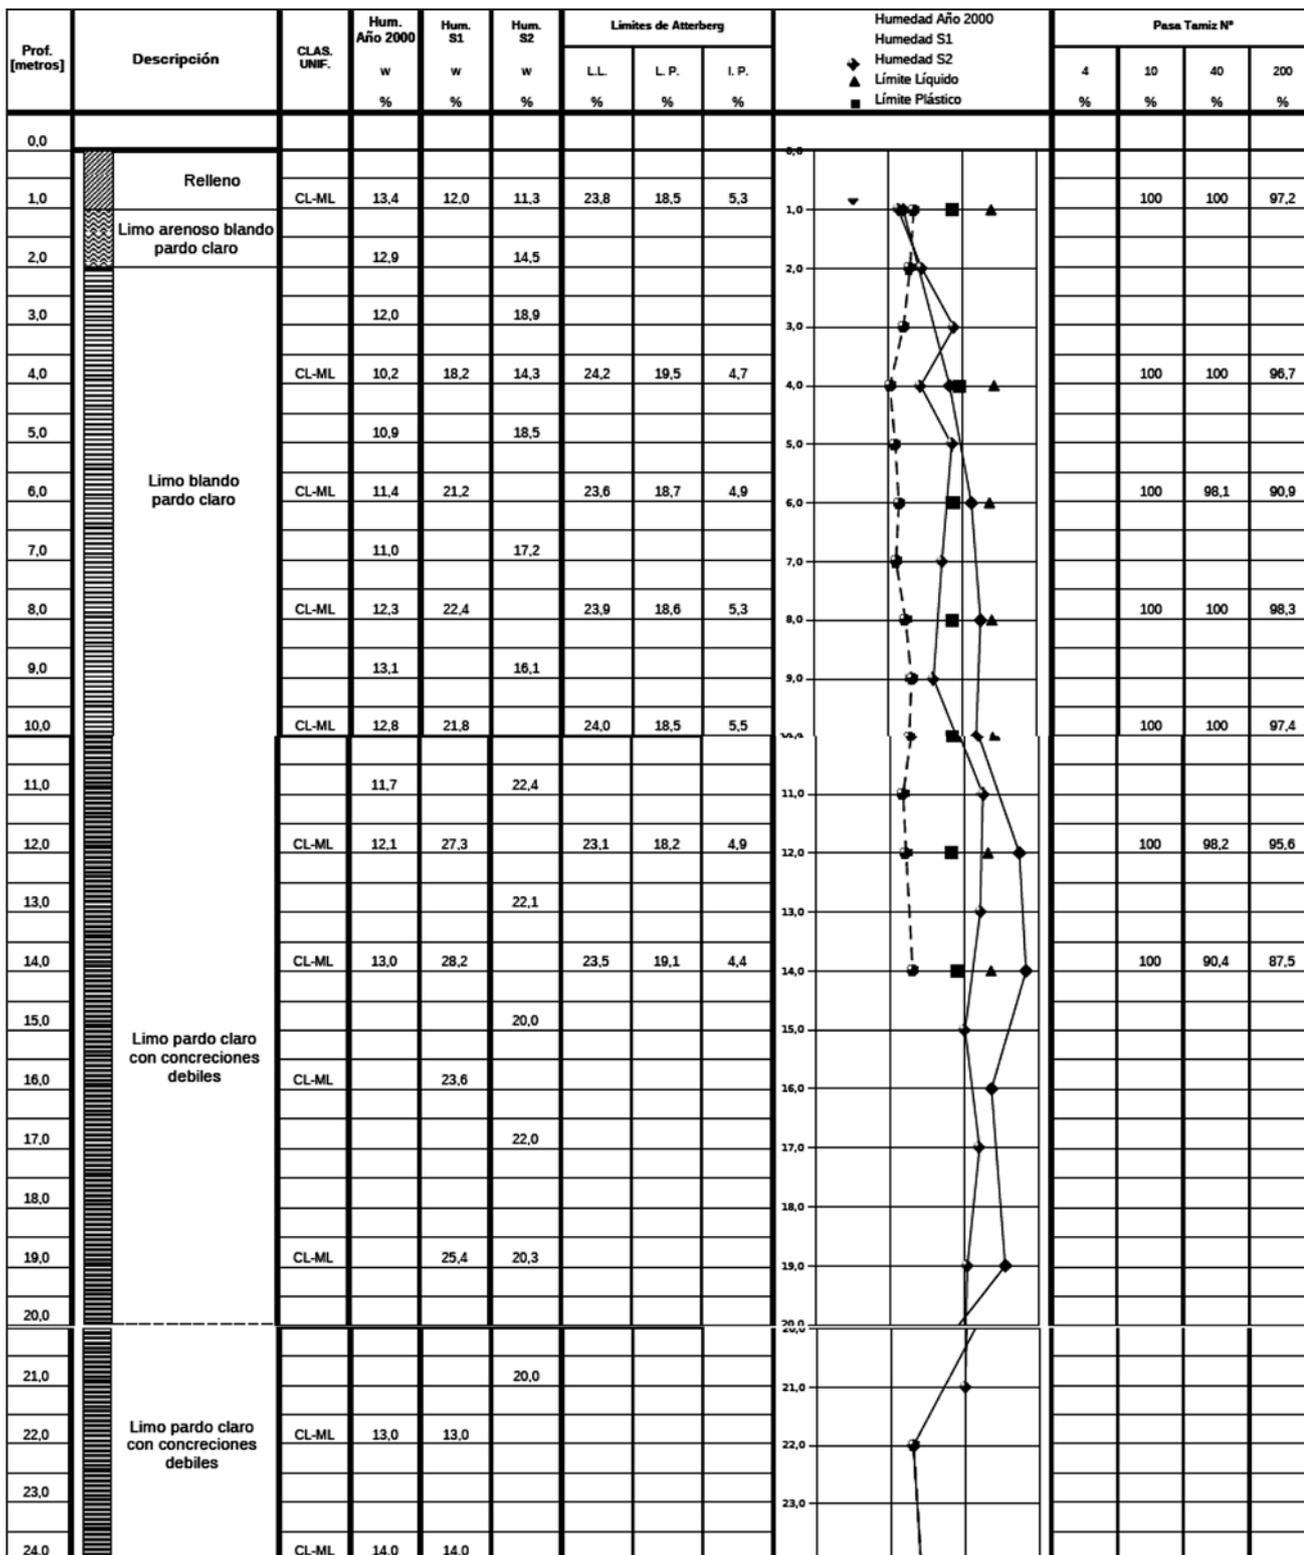
Figura 3. Perfil estratigráfico relevado y comparación entre valores de humedades

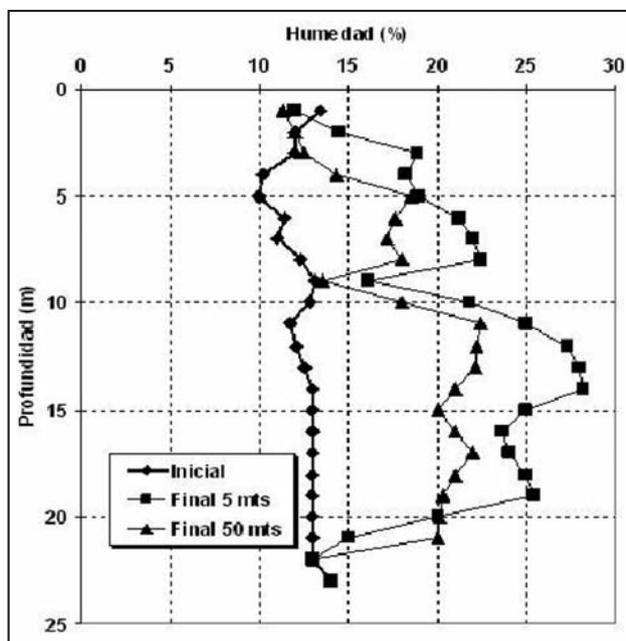
Figura 5. Perfil de humedades en los estados inicial y final

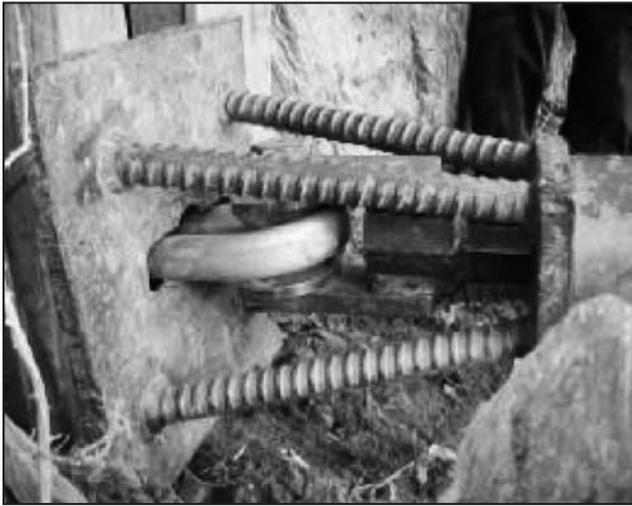
Figure 15. Anchor pull test

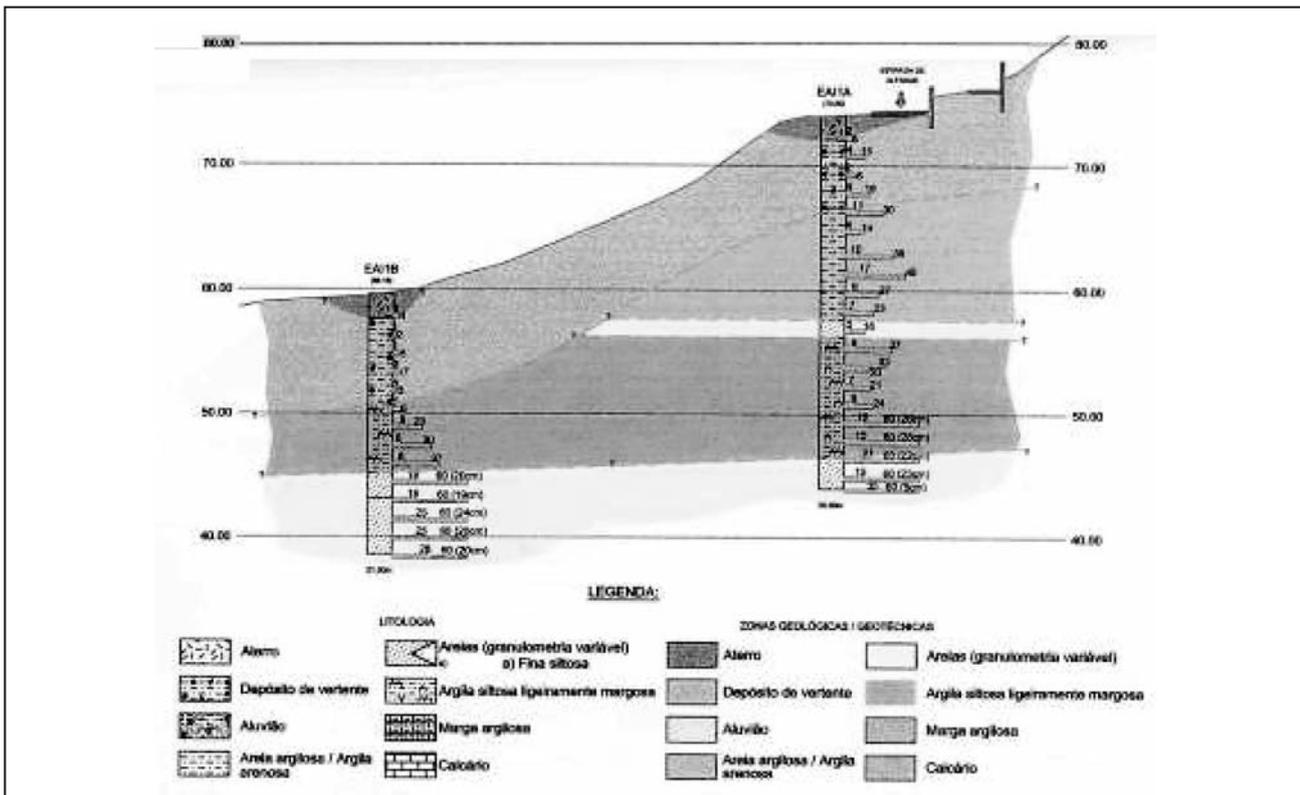
Figure 29. Geological Profile (adopted from LNEC, 2002)

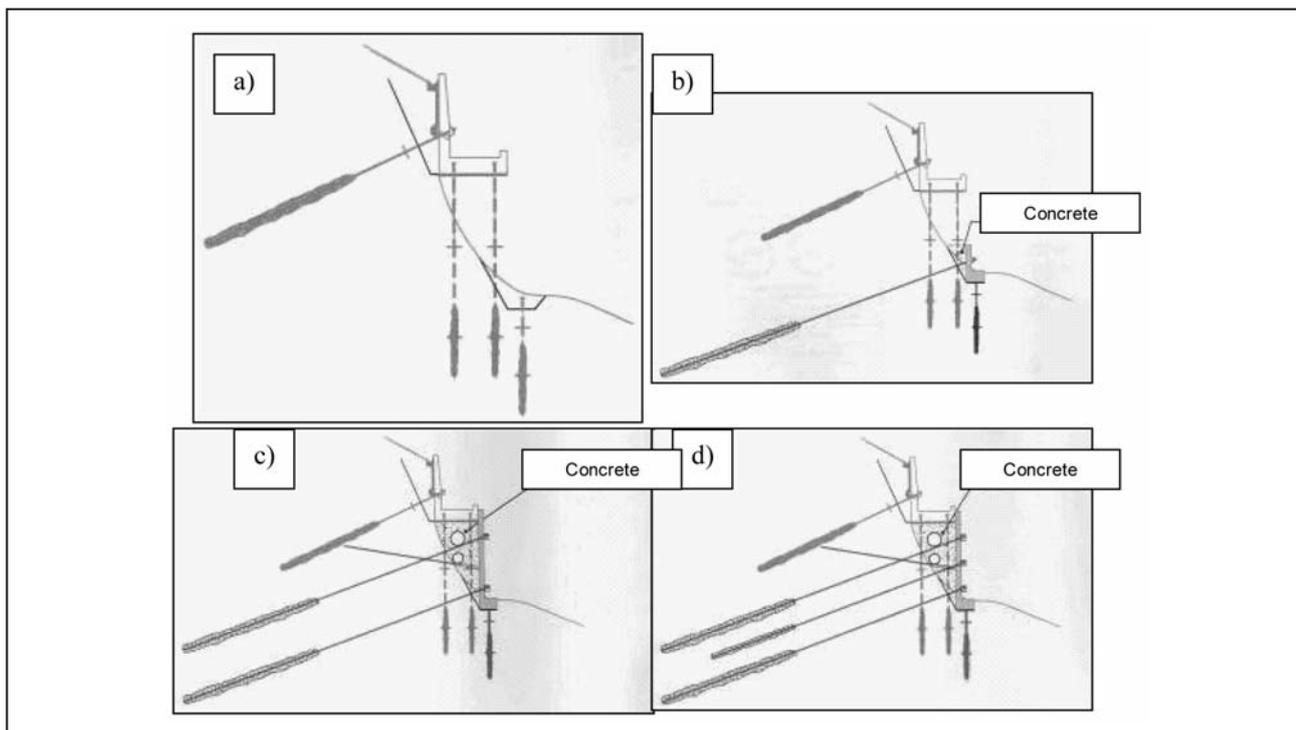
Figure 34. Construction Phasing (adopted from Tecanasol, 2001)

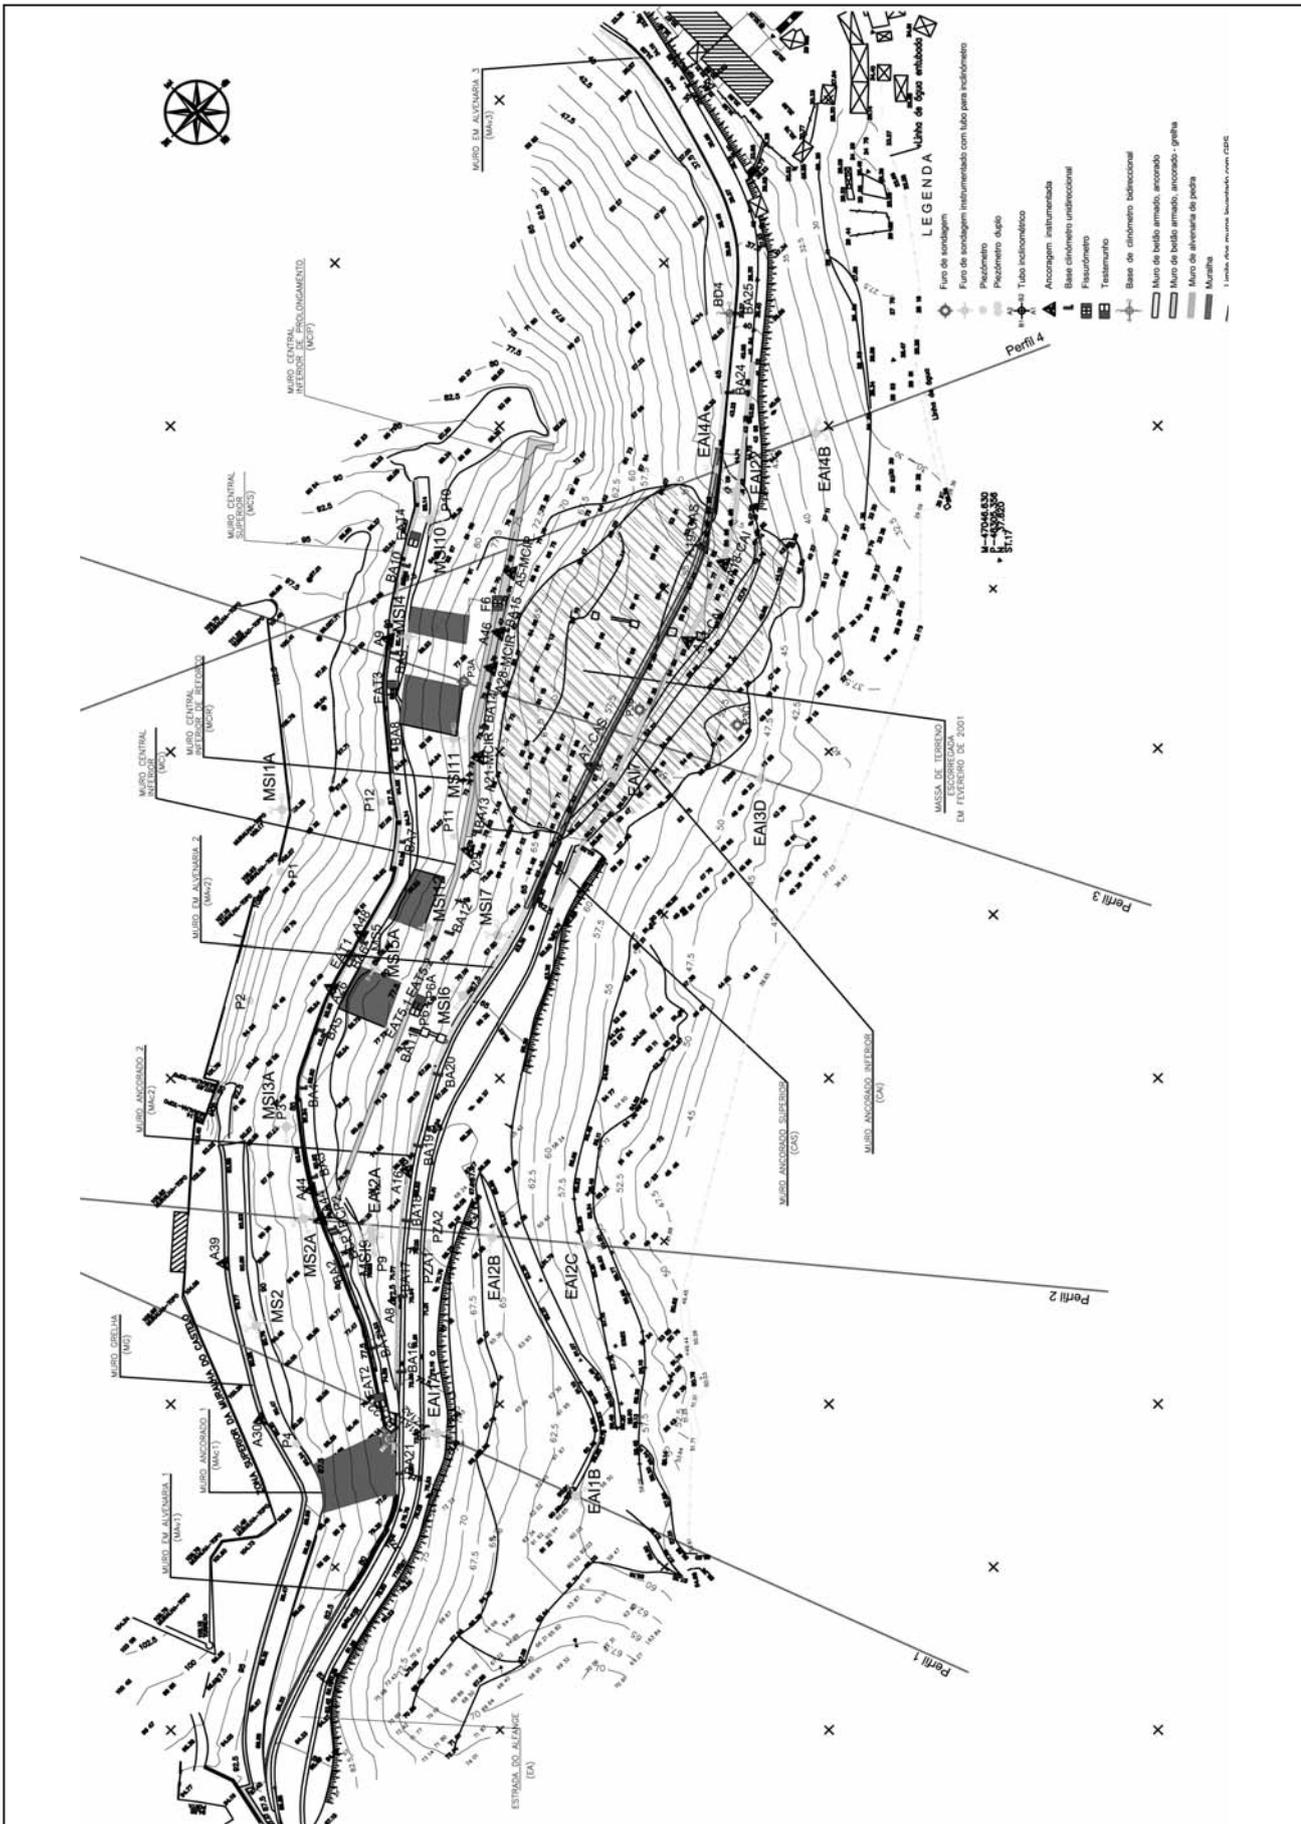
Figure 39. Plan of instrumentation devices (adopted from LNEC, 2005)
