Deslizamiento en la ruta provincial Nº 173, Cañón del Atuel, provincia de Mendoza

Landslide at the provincial route Nº 173, Cañón del Atuel, Mendoza province

Sales, Daniel A.¹ ✉ - Gardini, Carlos E.^{1,2} - Cisneros, Héctor A.¹

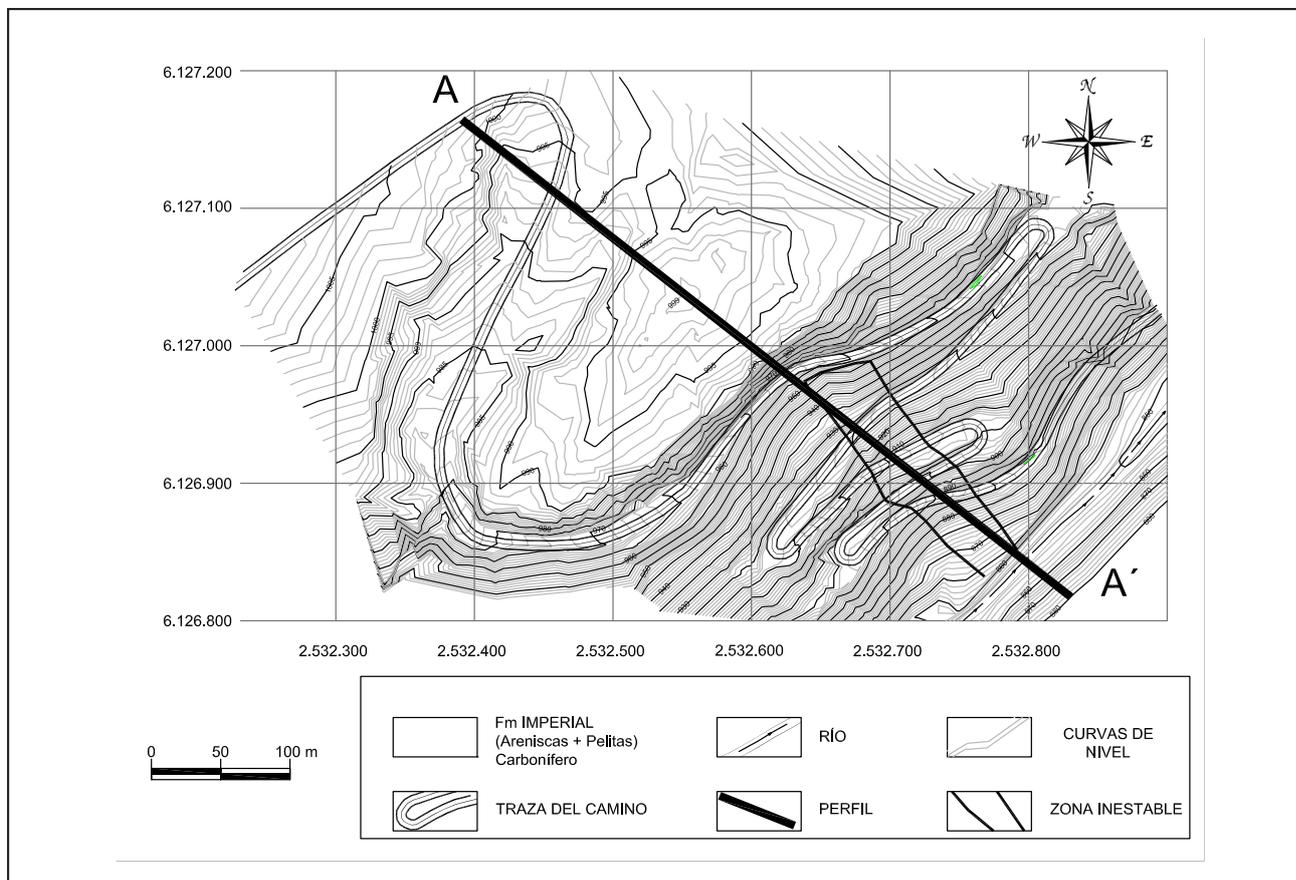
Figura 10. Mapa topográfico del sector.

Con los datos obtenidos de la caracterización geomecánica de los materiales involucrados y la estimación de los parámetros resistentes a partir de la clasificación geomecánica de Bieniawski (1979), se realizó mediante el método de Bishop y Janbu Simplificado el análisis residual de la estabilidad de la ladera, a partir de la topografía actual del área inestable (Figura 10), que permitió construir el perfil topográfico (A-A') (Figura 11).
