Revista de Geología Aplicada a la Ingeniería y al Ambiente

Visión crítica por introducción de obras en márgenes y cauce del río Dulce entre las ciudades de Santiago del Estero y La Banda

Castellano, Juan ¹ ✉ - Ávila, Edgardo ¹ - Zerda, Hugo ²

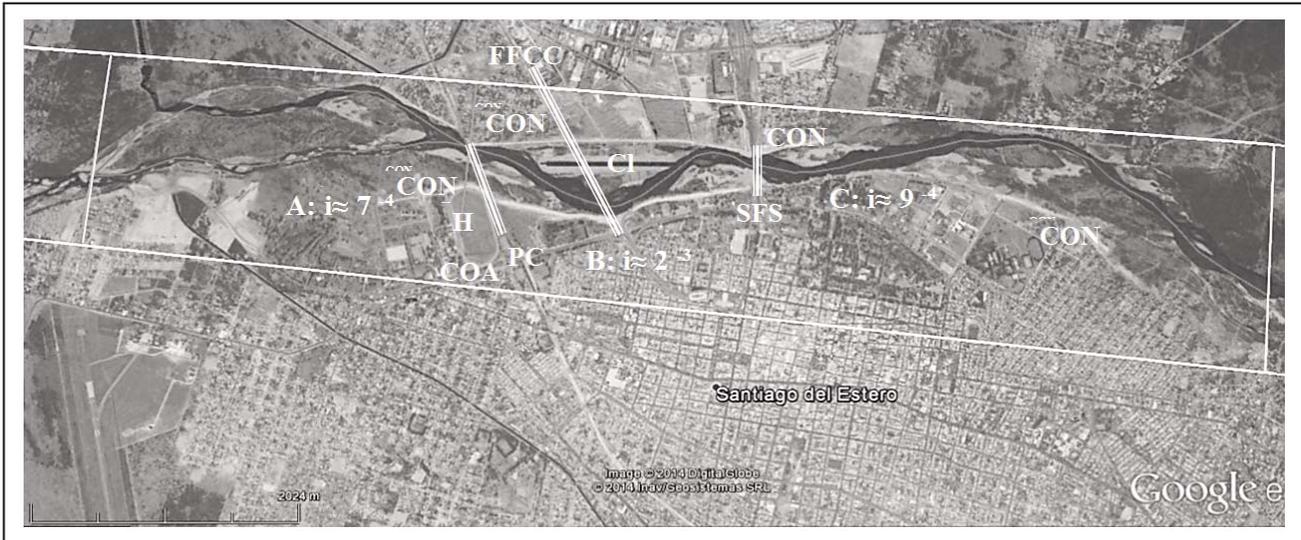
Figura 9. Tramos del río con diferentes pendientes: A: Aguas arriba del Puente Carretero (PC); B: Intermedio; C: Aguas abajo del Puente San Francisco Solano. CI: Canalización. H: Hipódromo. CO: Costaneras: A. Antigua. N: Nuevas.
